# Vehicle Inspection Report

ยี่ห้อ/รุ่น (Brand/Model): TOYOTA COROLLA ALTIS 1.6G AT	วันที่ตรวจสอบรถยนต์ (Date of Inspection): 20-03-62
หมายเลขตัวถัง (VIN): MR053REH104000870	เลขคำขอบริการ (Job No.): IO19/002-024
หมายเลขเครื่องยนต์ (Engine No.): 1ZR-Y024046	Vehicle Picture:

ปีที่ผลิต (Build Date): 2014	
สีรถ (Color): น้ำตาล	
ระยะการใช้งาน (Mileage): 214,750 ก.ม	
หมายเลขทะเบียน (No. Plate): 3กค 9970	
วันครบกำหนดชำระภาษี (Registration Expiry): 14 มี.ค.63	
ชื่อลูกค้า (Customer Name): REGENT HOME CAR	
ที่อยู่ (Address): ถ.ลาดพร้าว	
โทรศัพท์ (Tel):	
สถานที่ตรวจสอบรถ (Inspection Place): REGENT HOME CAR

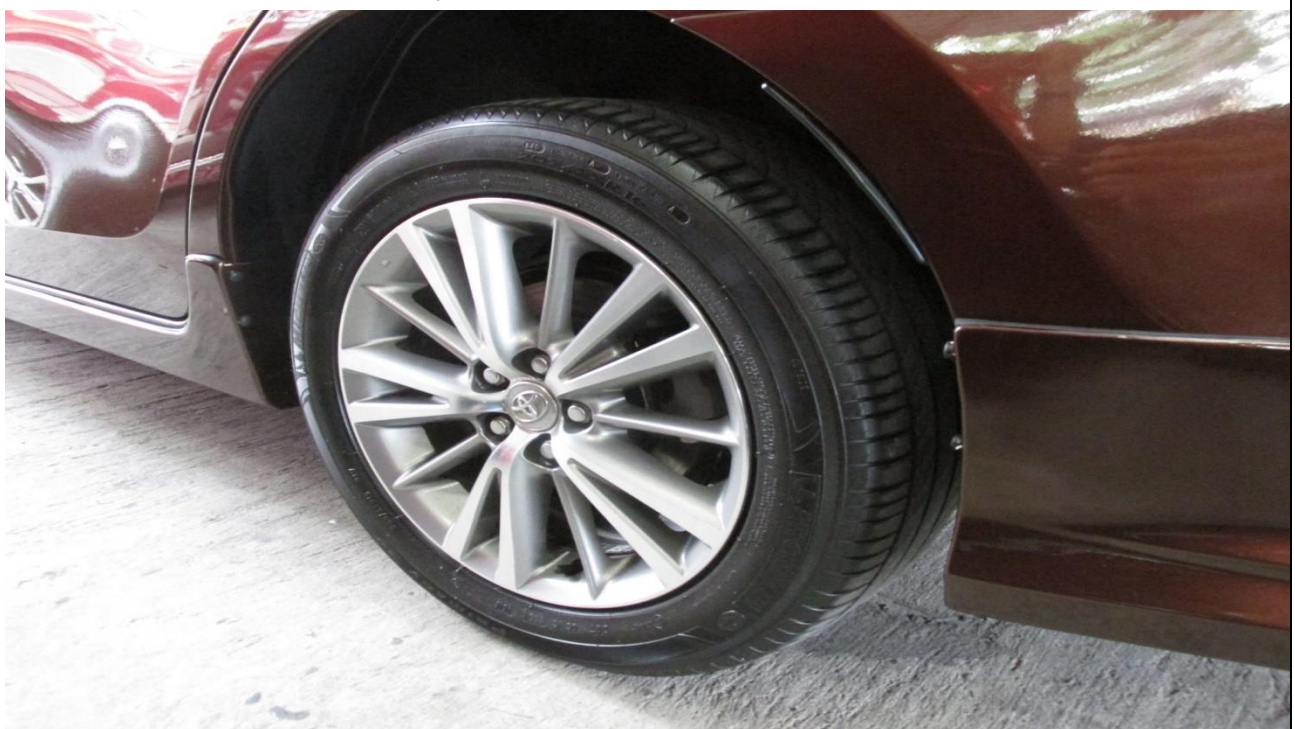
ภาพโดยรวมของยาง ล้อ และ เบรค - Tyres, Wheels & Brakes Visual Details

สภาพยางรถยนต์, สัปดาห์/ปี ผลิต Tyres Appearance, Year	3616 ยางเริ่มเสื่อมสภาพ
 	สภาพล้อ,ฝาครอบล้อ Wheel Rims Appearance	สภาพดีตามอายุการใช้งาน
 	ล้อ และยางอะไหล่ Spare Tyre & Rim	มีประจำรถ
 	คาลิปเปอร์เบรค และท่อน้ำมัน Brake Hose Callipers & Pipes	สภาพปกติไม่พบการรั่วซึม
 	ผ้าดิสเบรค (หน้า/หลัง) Brake Pads (Front/Rear)	สภาพดีตามอายุการใช้งาน
 	จานดิสเบรค(หน้า/หลัง) Brake Discs (Front/Rear)	ควรเจียจานเบรคครั้งต่อไปที่เปลี่ยนผ้าเบรค
 	ดรัมเบรคล้อหลัง Brakes and Drums any No Leakage	N/A
 	การทำงานของเบรคมือ Park Brake function	ระยะการทำงานปกติ
 	คำแนะนำอื่นๆ Other	N/A
