เลขคำขอบริการ (Job No.) :: I021/0014-68

TOYOTA HILUX REVO DOUBLE CAB Preru...

INSPECTION  
BY ONE2CAR

## Vehicle Inspection Report สรุปผลการตรวจสอบสภาพรถ (Inspection Summary)

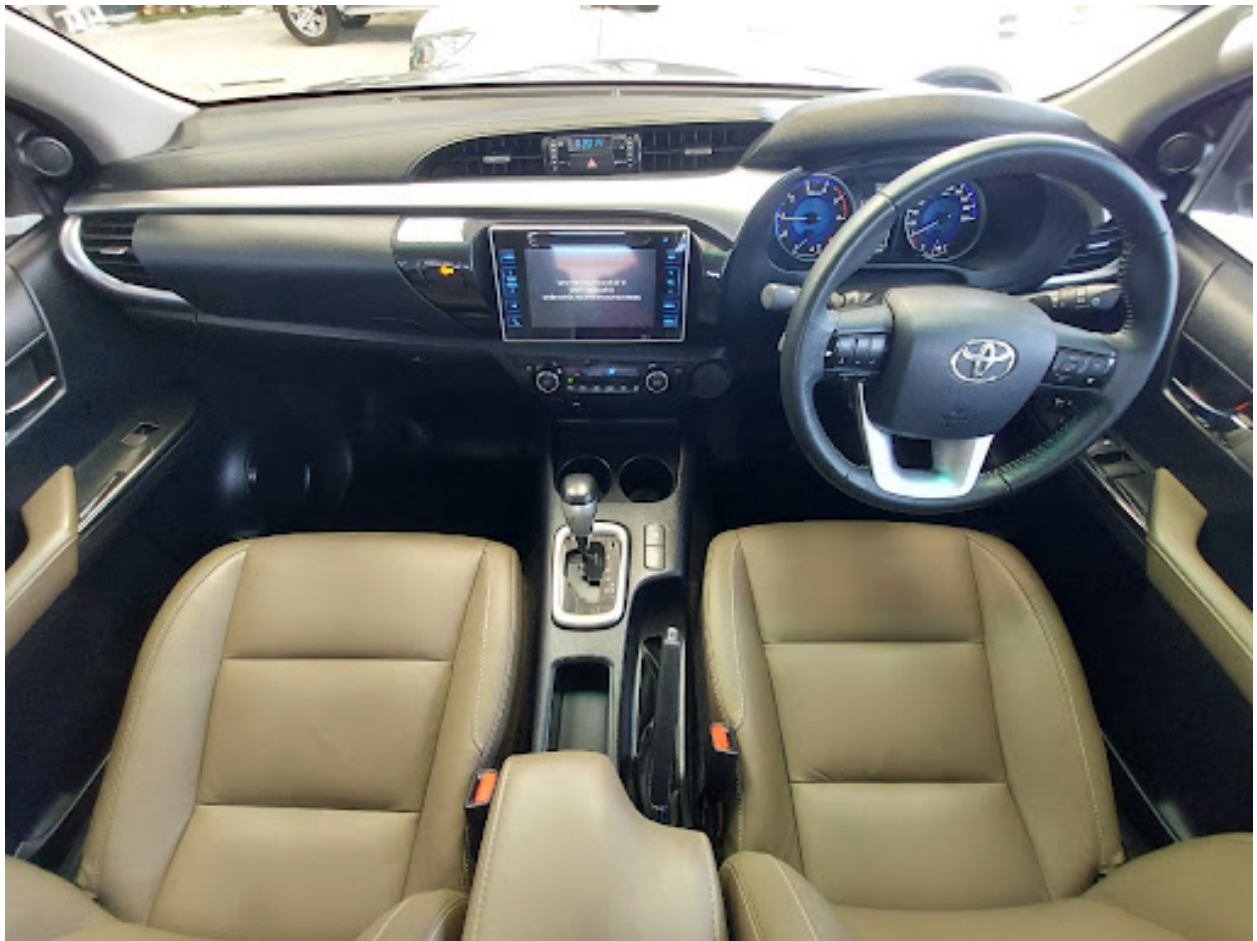
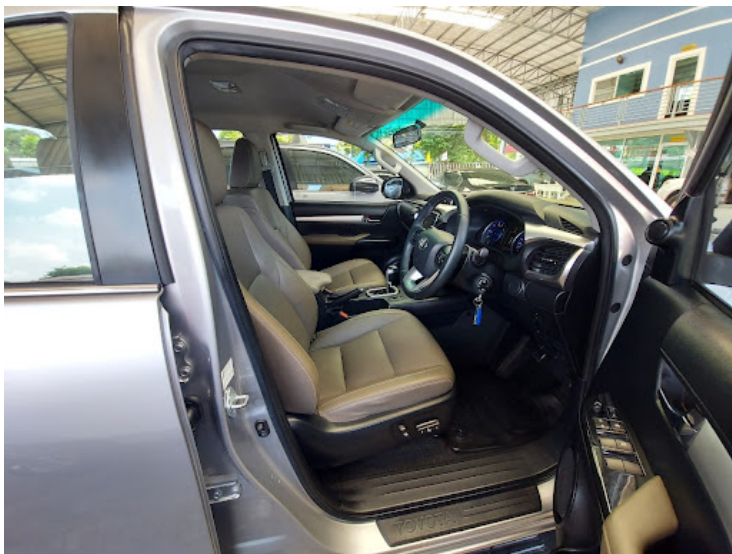
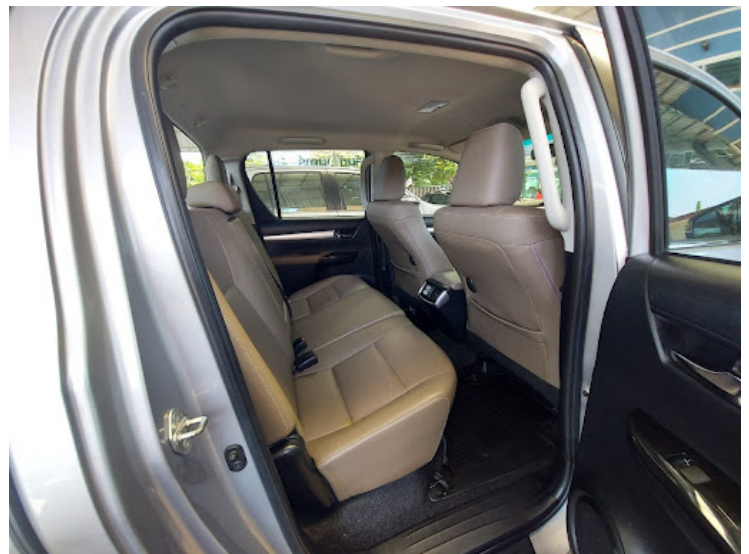
### ภาพภายใน

รถสภาพดี โครงสร้างไม่เคยมีอุบัติเหตุ ไม่เคยจมน้ำ และไฟไหม้

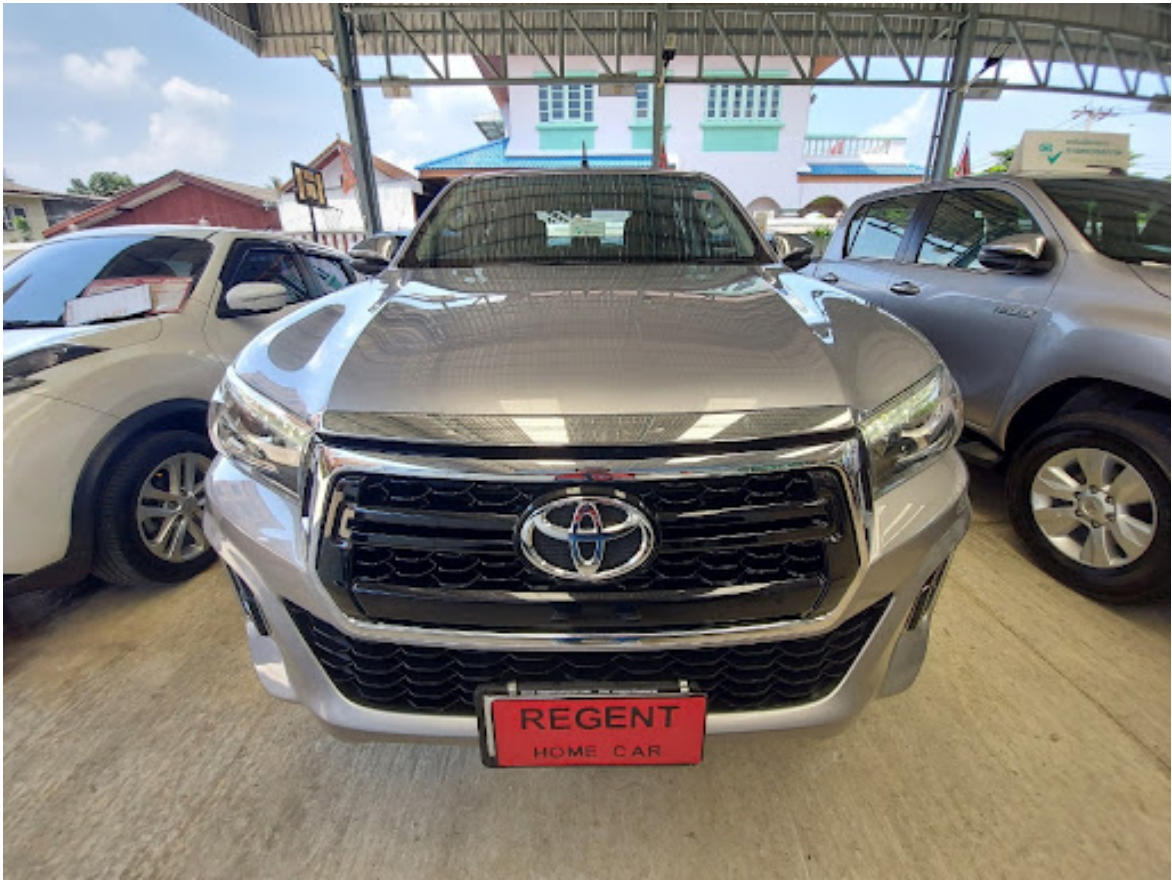
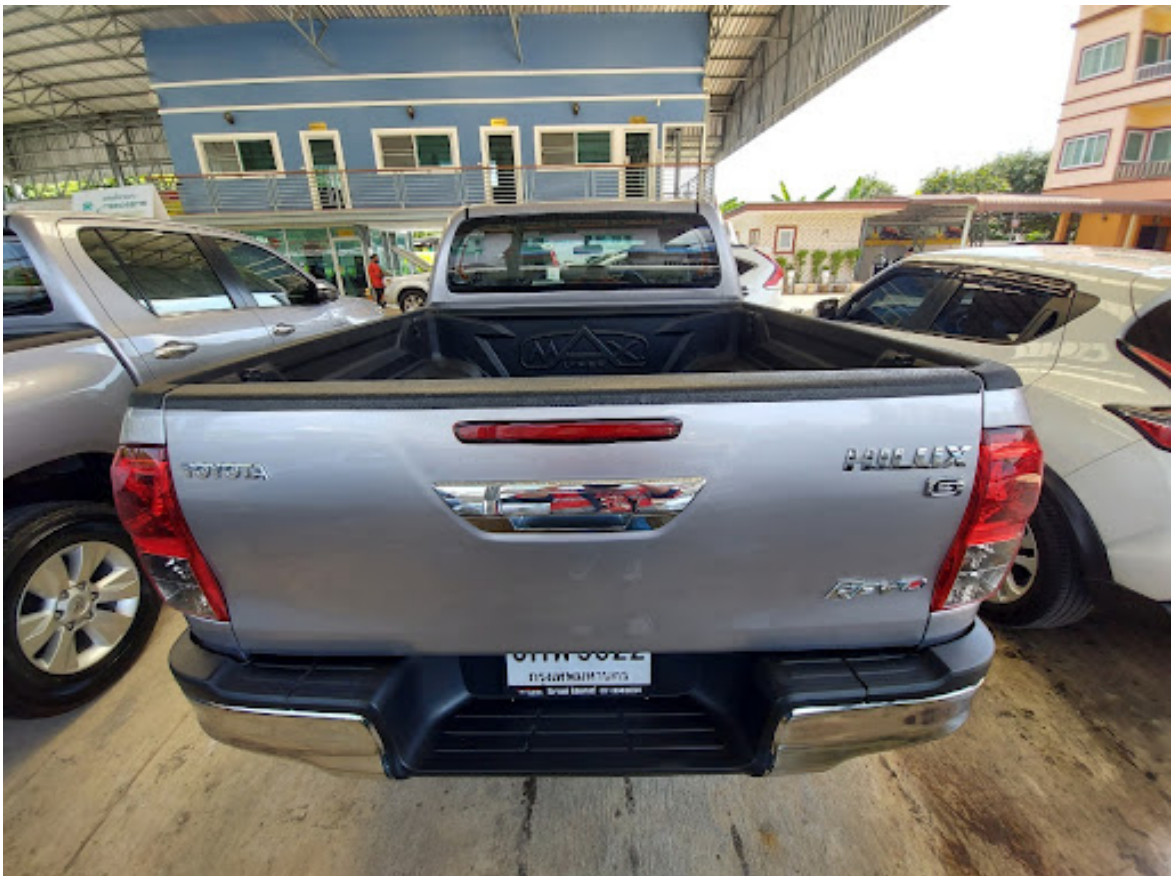
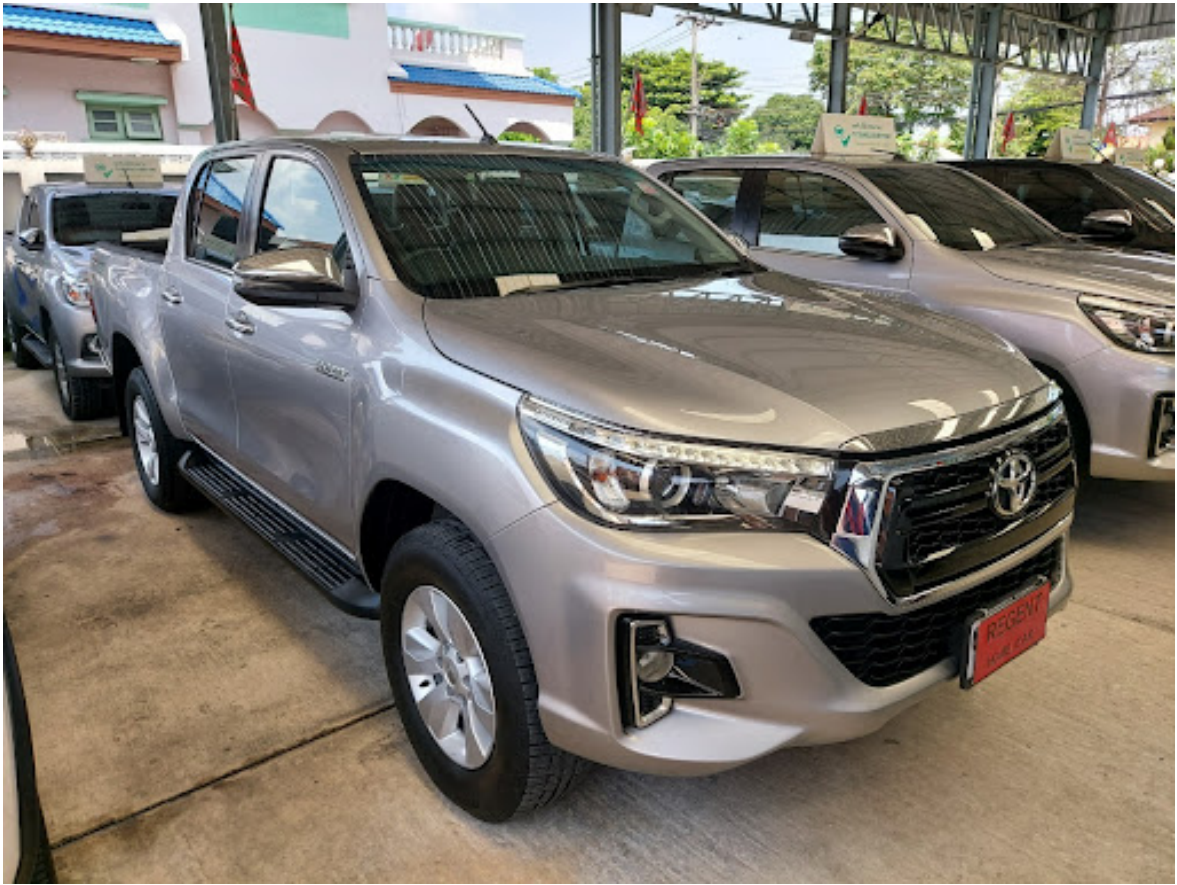
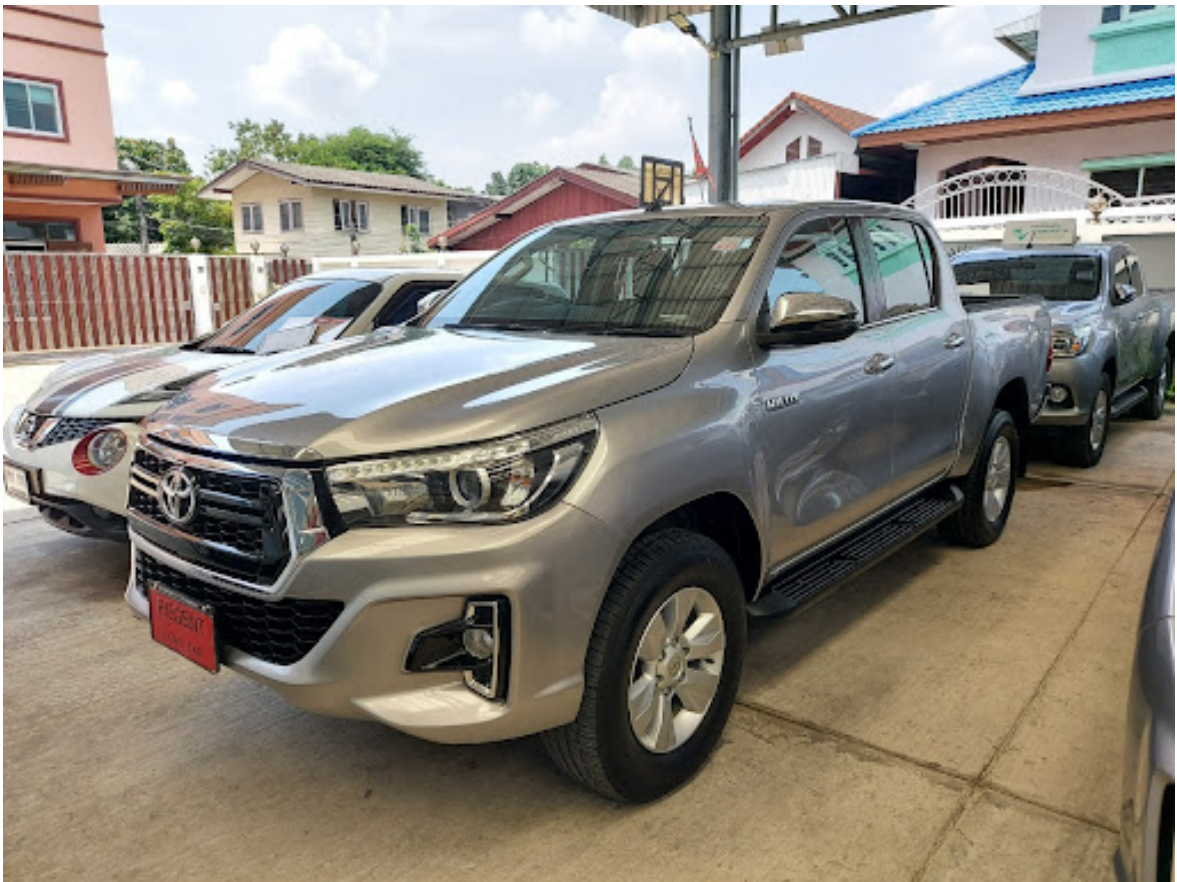
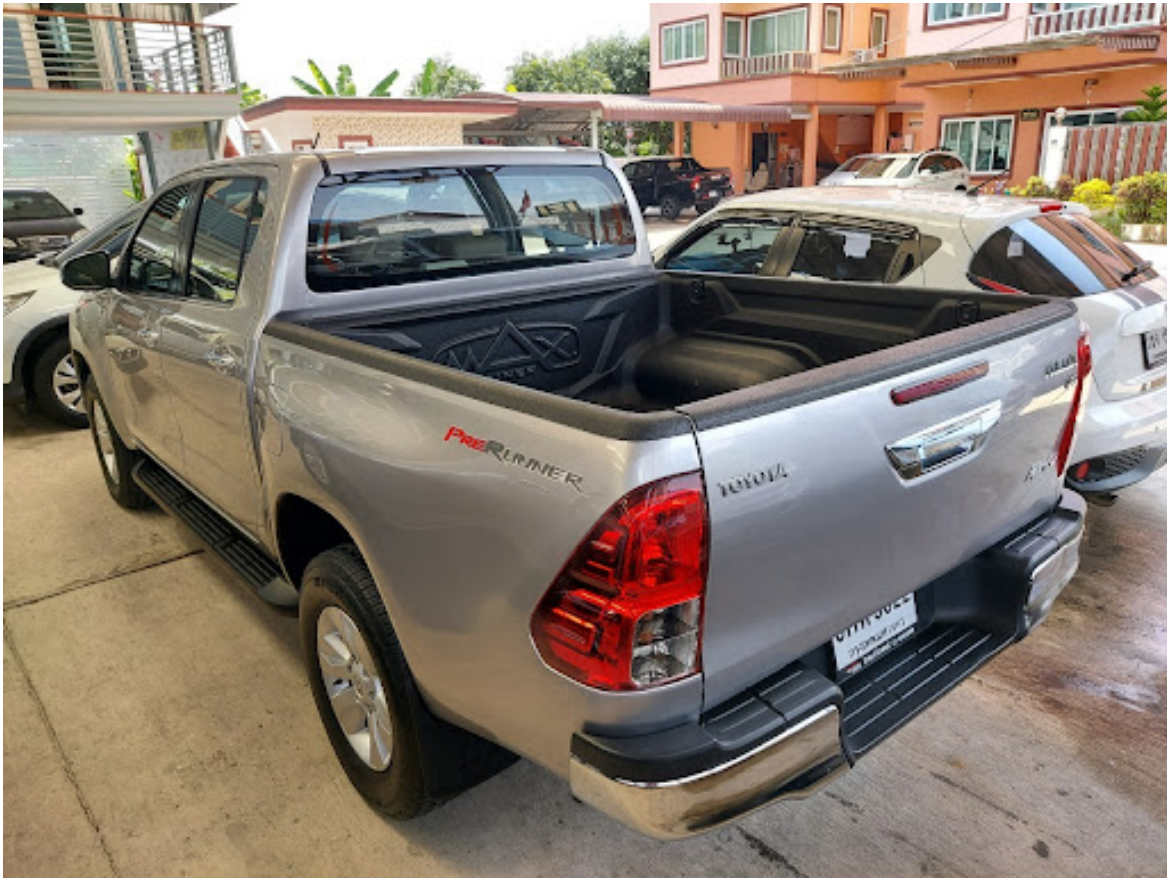
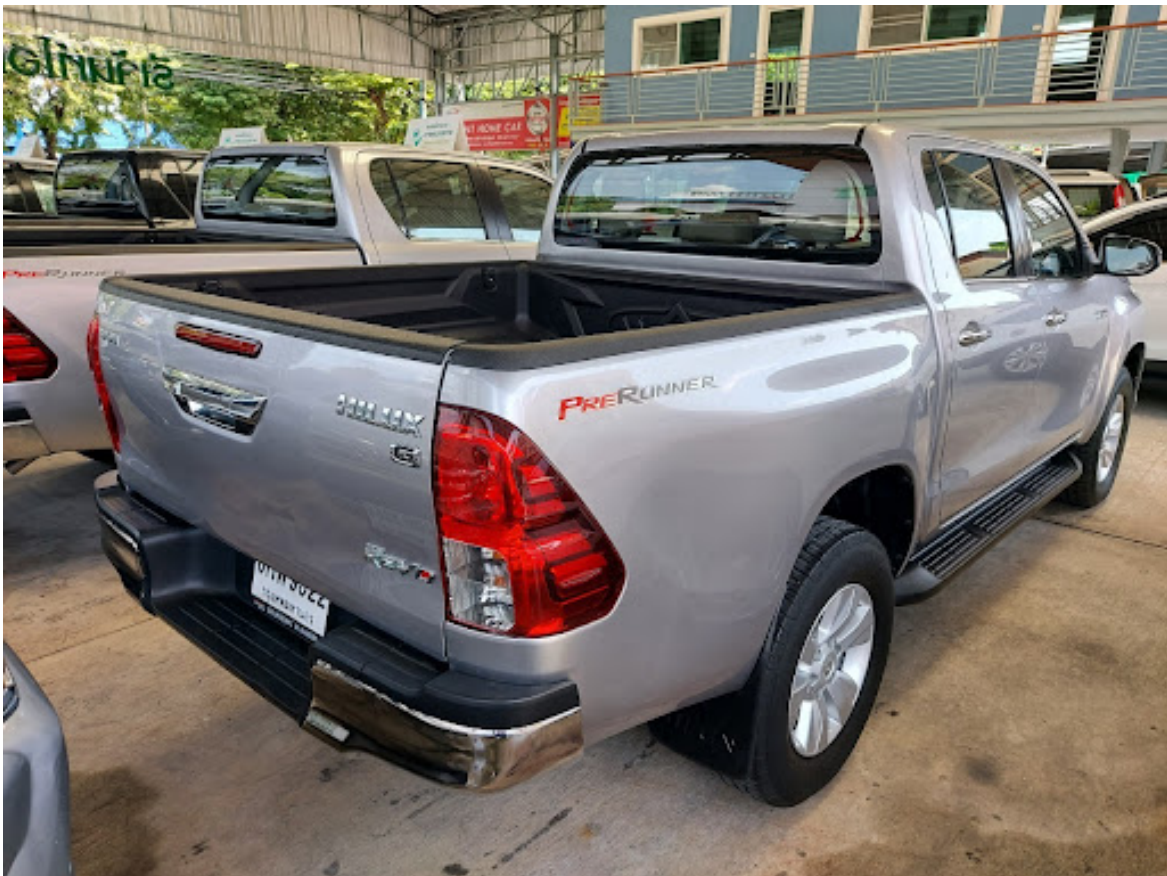
### ภาพภายนอก

รถสภาพดี โครงสร้างไม่เคยมีอุบัติเหตุ ไม่เคยจมน้ำ และไฟไหม้

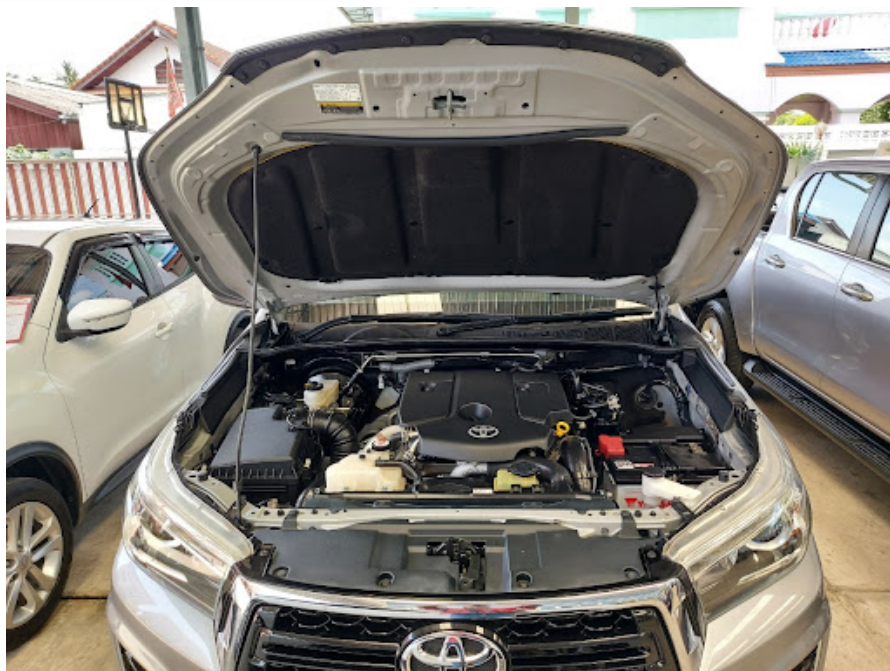
### ภาพห้องเครื่อง

สภาพดี พร้อมใช้งาน

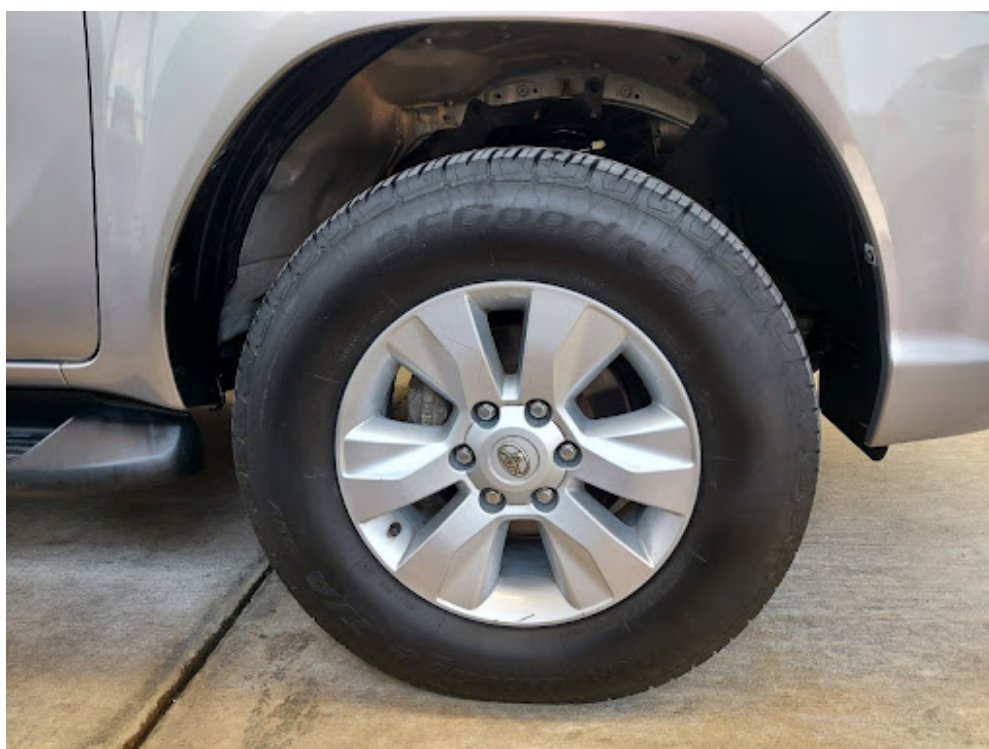
#### ขอบยาง ล้อ

ปีผลิตยาง ปี2019 สัปดาห์ที่03
