I023/0060-1

BMW X5 3.0 F15 xDrive30d M Sport 4WD ...

Mar 28, 2023

## Vehicle Inspection Report สรุปผลการตรวจสอบสภาพรถ (Inspection Summary)

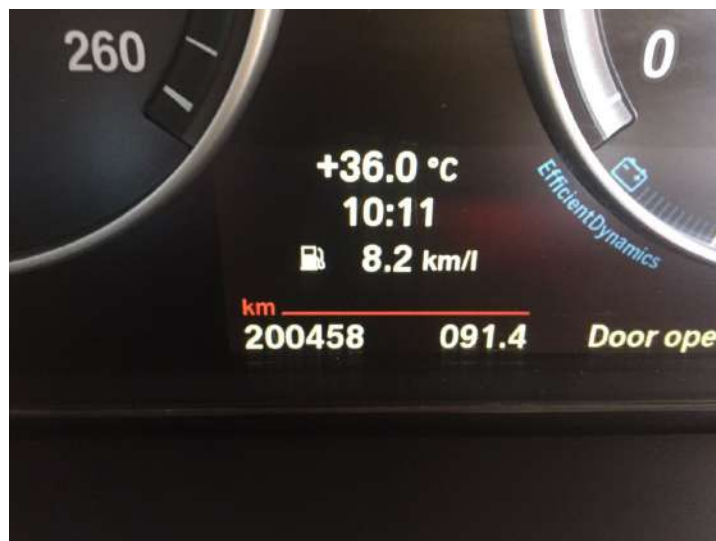
### รูปเลขไมล์ (Mileage Picture): ▾

200458

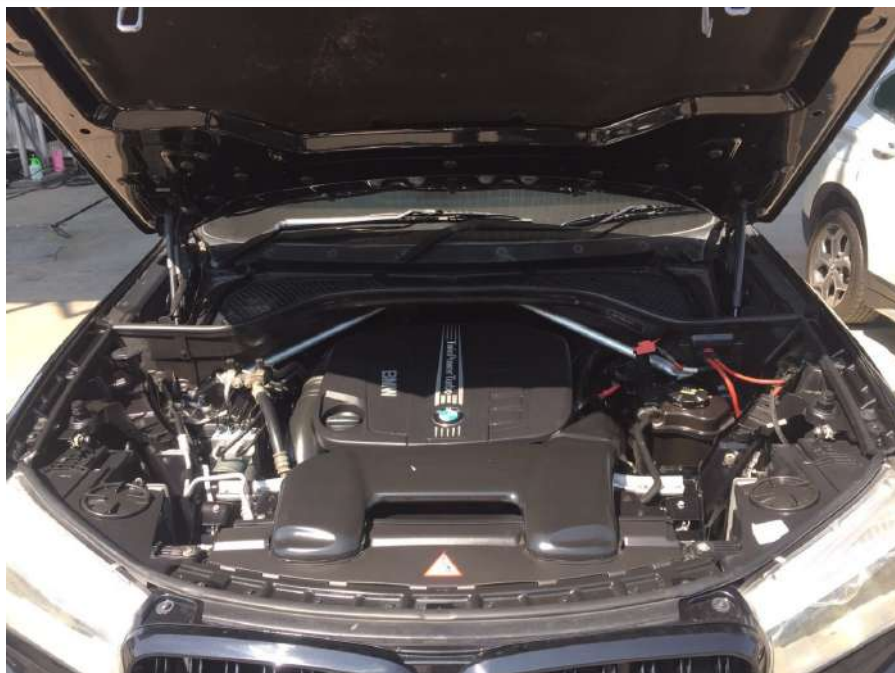
### ภาพห้องเครื่อง

| Voltage | 12.42 | V |
| State of Health | 29 | % |
| Status | REPLACE | |

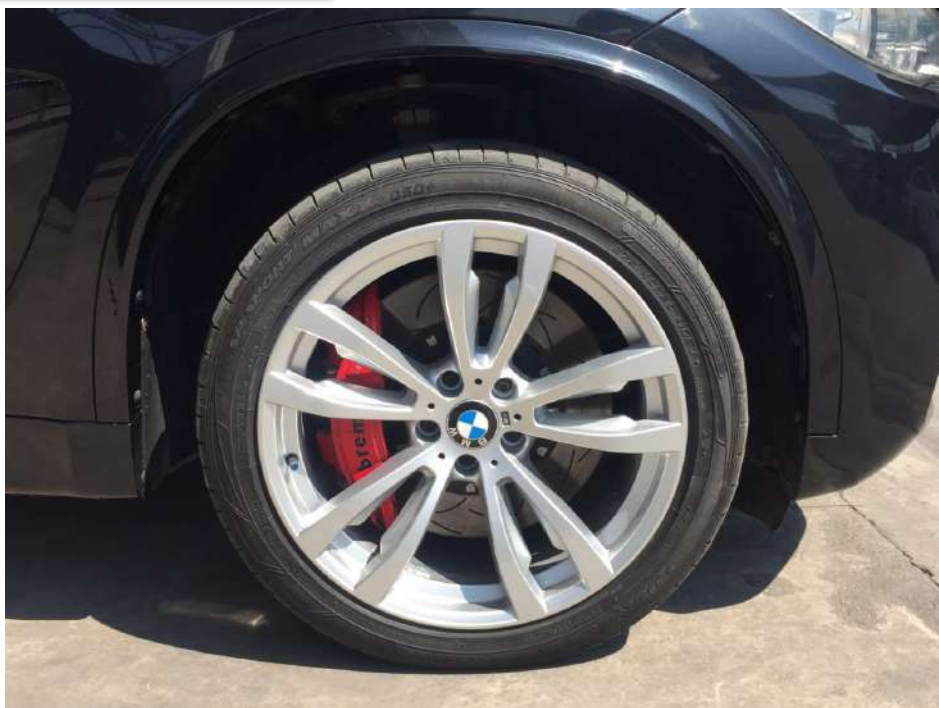
#### ขอบยาง ล้อ

12/22

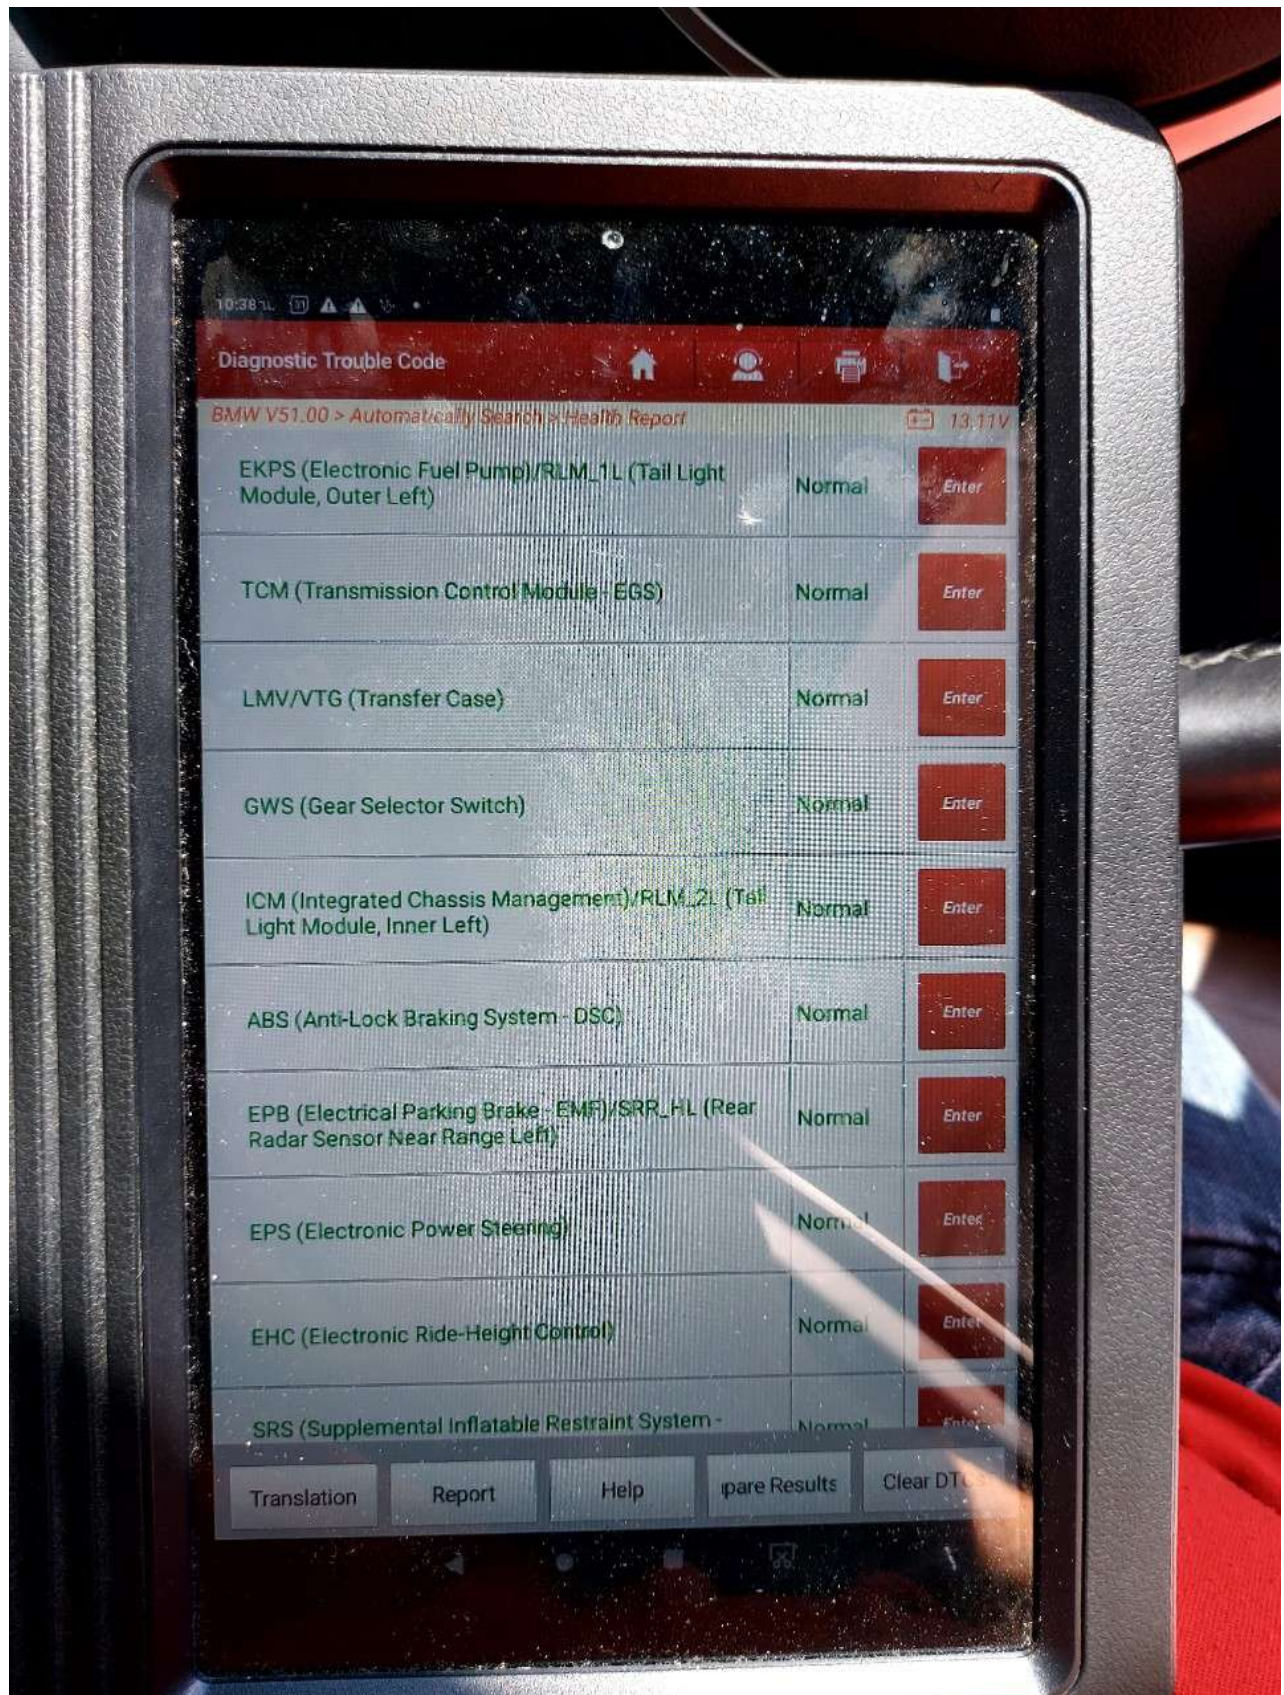
ภาพ OBD

ดี (Good)
