I023/0356-1

BMW 218i 1.5 Grand Tourer

INSPECTION
BY ONE2CAR

Vehicle Inspection Report

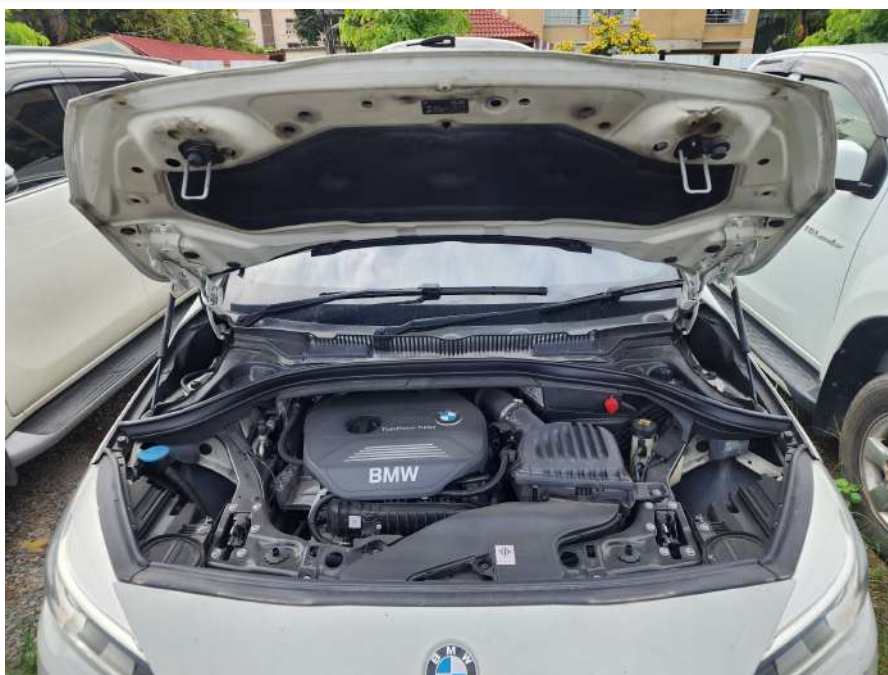
ภาพห้องเครื่อง

Voltage	12.18	V
Rating	650	CCA
Current	557	CCA
Internal resistance	5.02	mΩ
State of Charge	47	%
State of Health	74	%
Status	GOOD

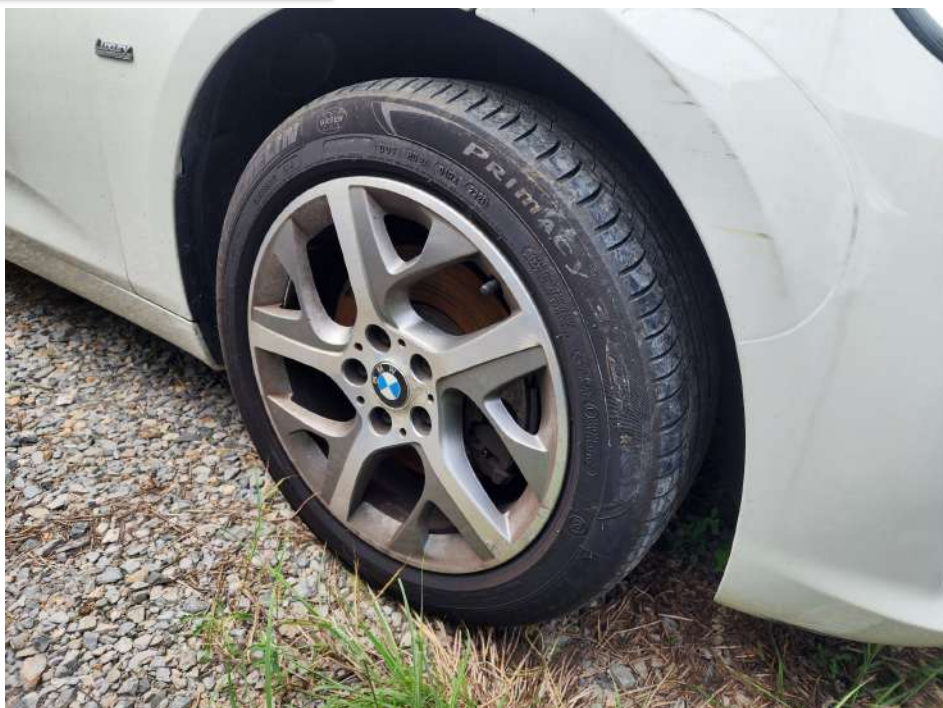
ขอบยาง ล้อ

29/21

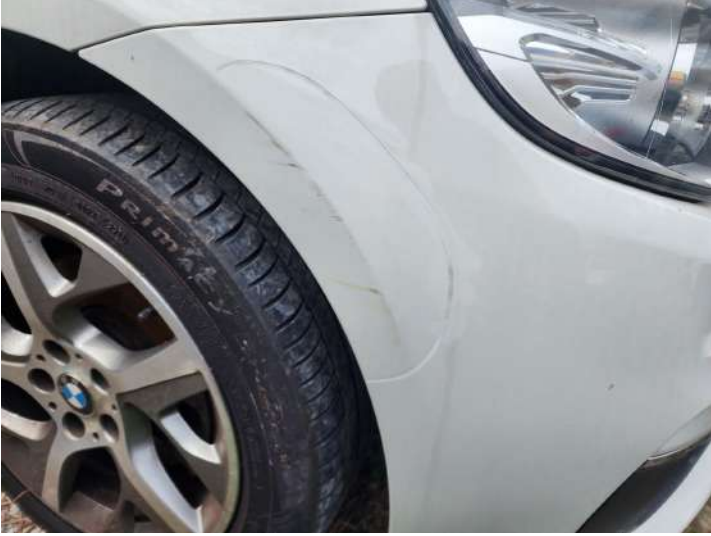
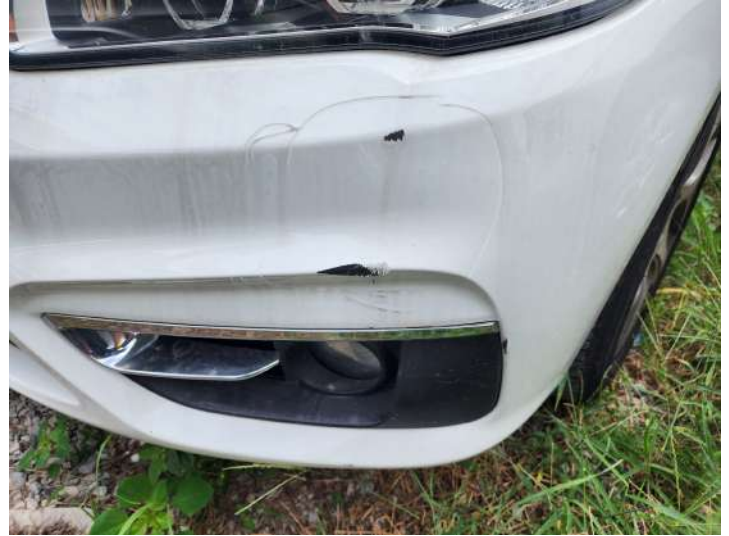
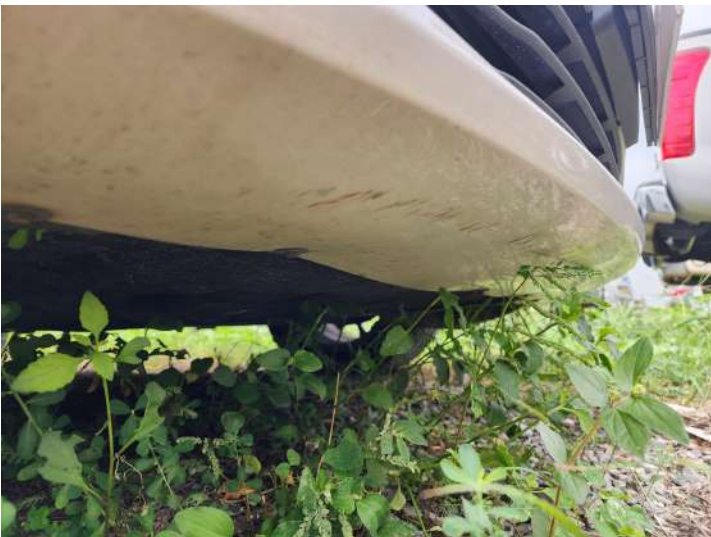
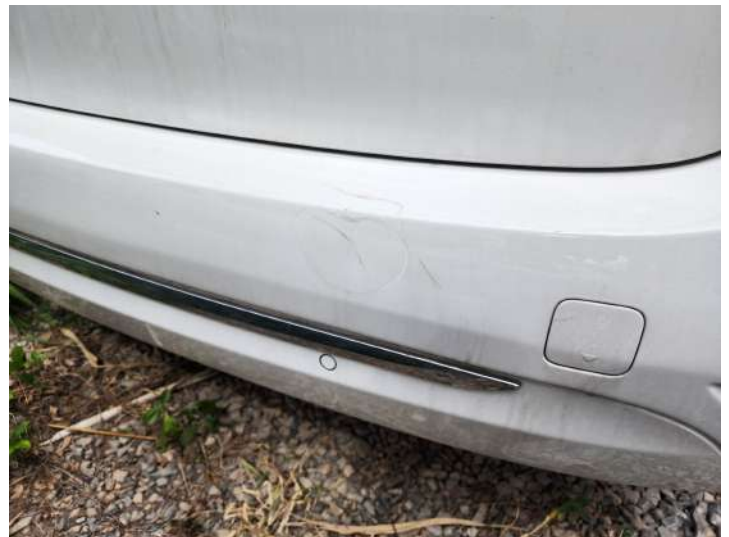
รูป จุดบดกร่อน

- ✓ แผ่นเพลทเลขตัวถังมองเห็นได้ชัดเจน
- ✓ ชิ้นส่วนประกอบตัวถังรถ ผ่านการวัดค่าความหนาของสีแล้ว
- ✓ สีรถตรงตามเสาเอกสารจดทะเบียน
- กันชนหน้ามีรอยครูด
- กันชนท้ายมีรอยครูด
