I023/0195-13

BMW X5 3.0 xDrive30d M Sport 4WD

Vehicle Inspection Report

สรุปผลการตรวจสภาพรถ (Inspection Summary)

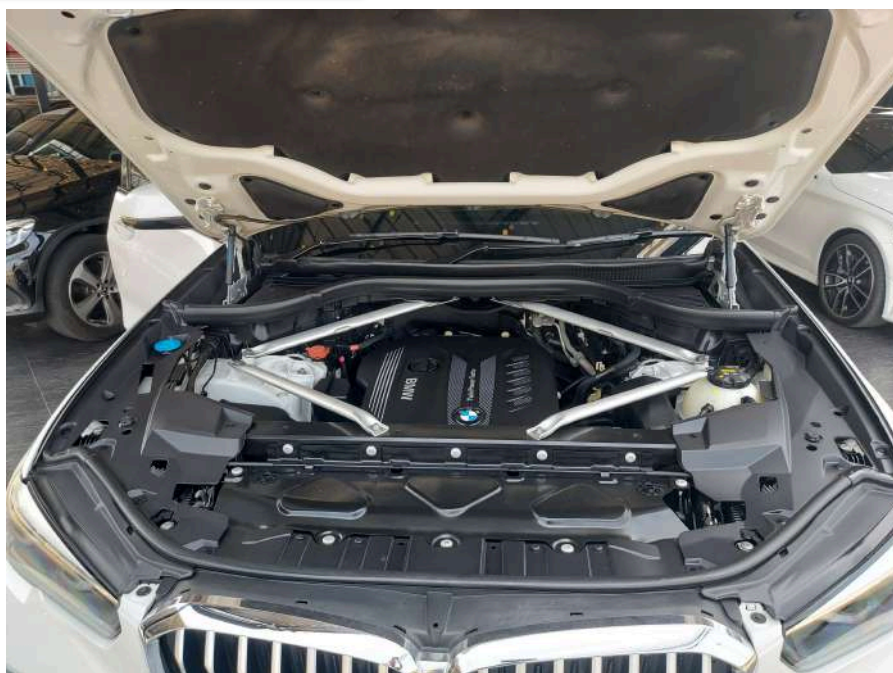
ภาพห้องเครื่อง

Voltage	12.58	V
Rating	650	CCA
Current	367	CCA
Internal resistance	7.62	mΩ
State of Charge	78	%
State of Health	32	%
Status	REPLACE

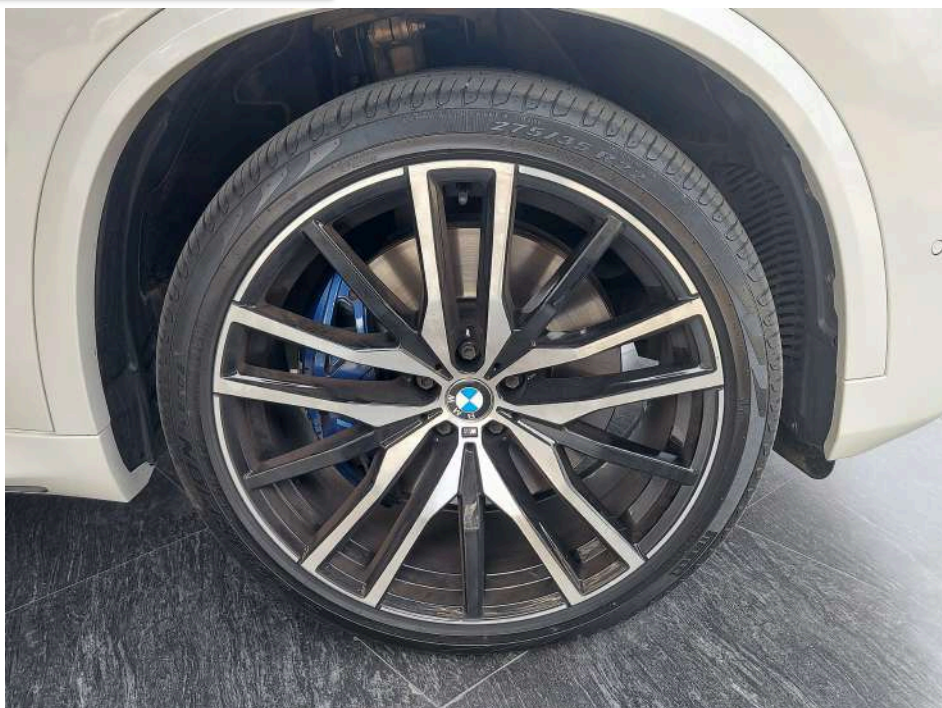
ขอบยาง ล้อ

35/22
