# Vehicle Inspection Report

## สรุปผลการตรวจสอบ (Inspection Summary)

ยี่ห้อ/รุ่น (Make/Model): TOYOTA PRIUS	วันที่ตรวจสอบรถยนต์ (Date of Inspection): 7.3.61
เลขตัวถัง (VIN): MRO54RU3008016660	เลขคำขอบริการ (Job No.): I018/0027-036
เลขเครื่องยนต์ (Engine No.): 2ZR-5733869	Vehicle Picture:

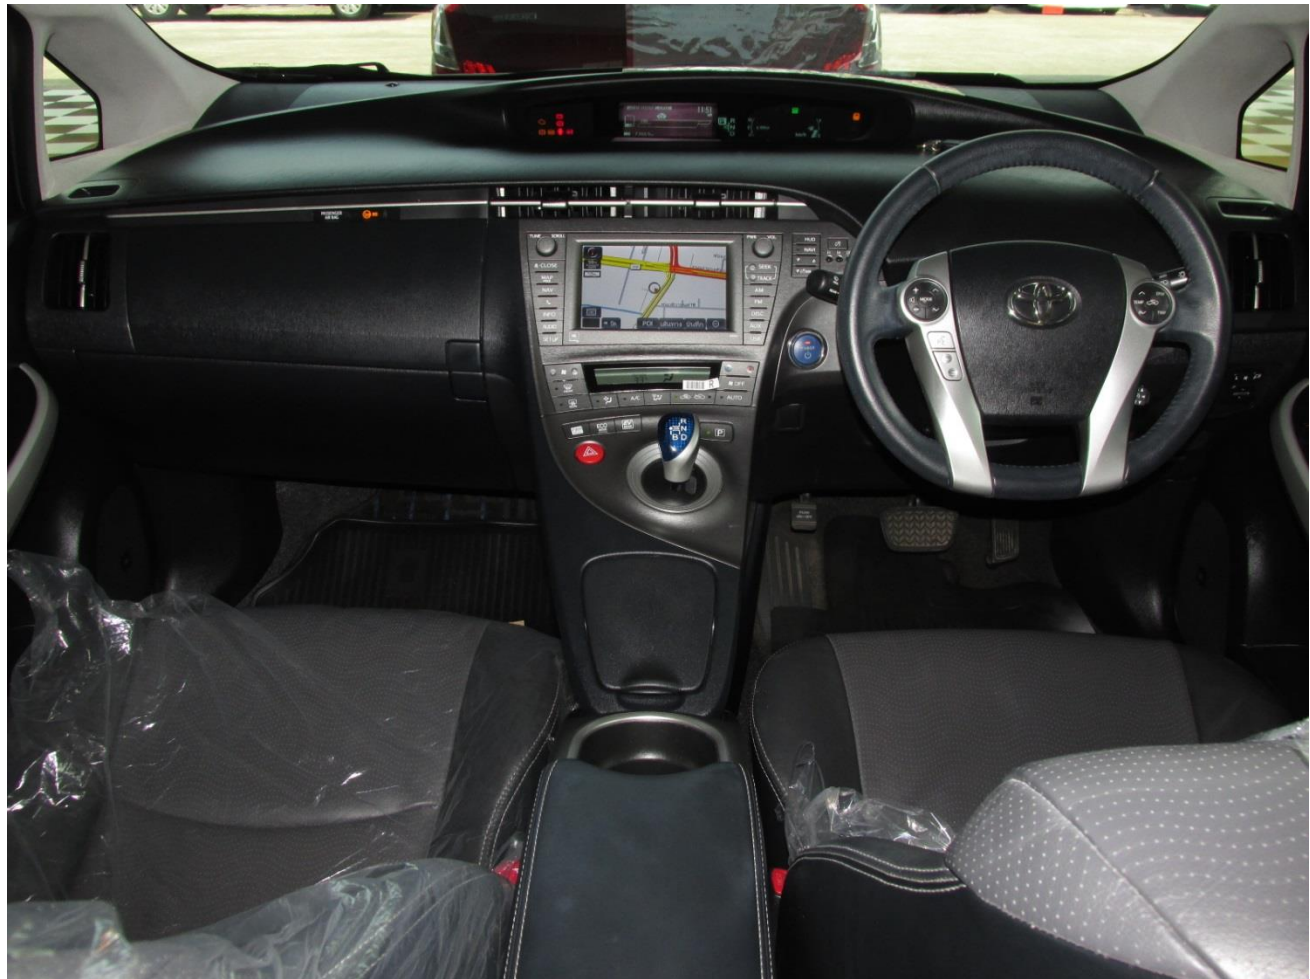
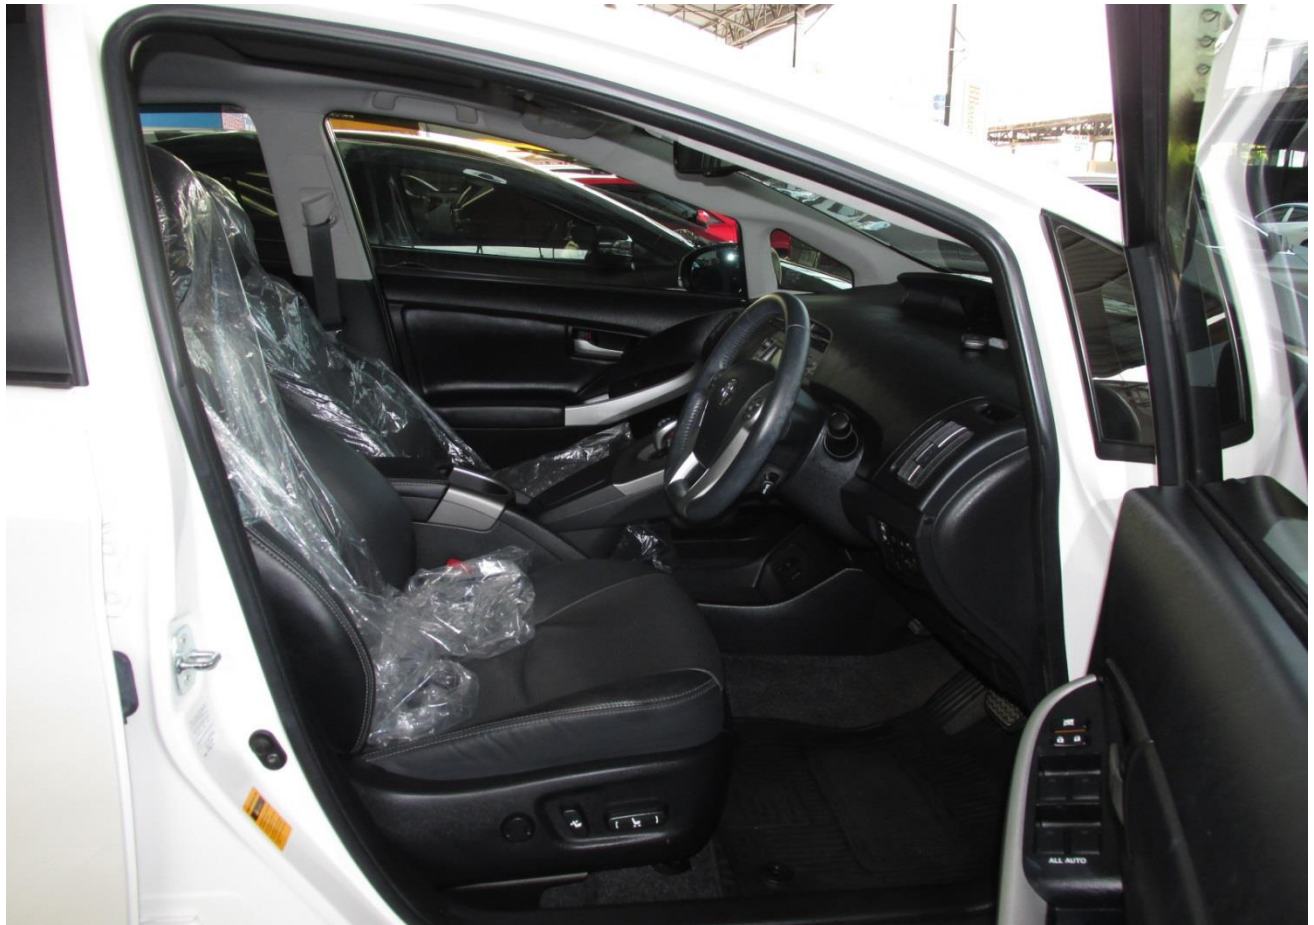
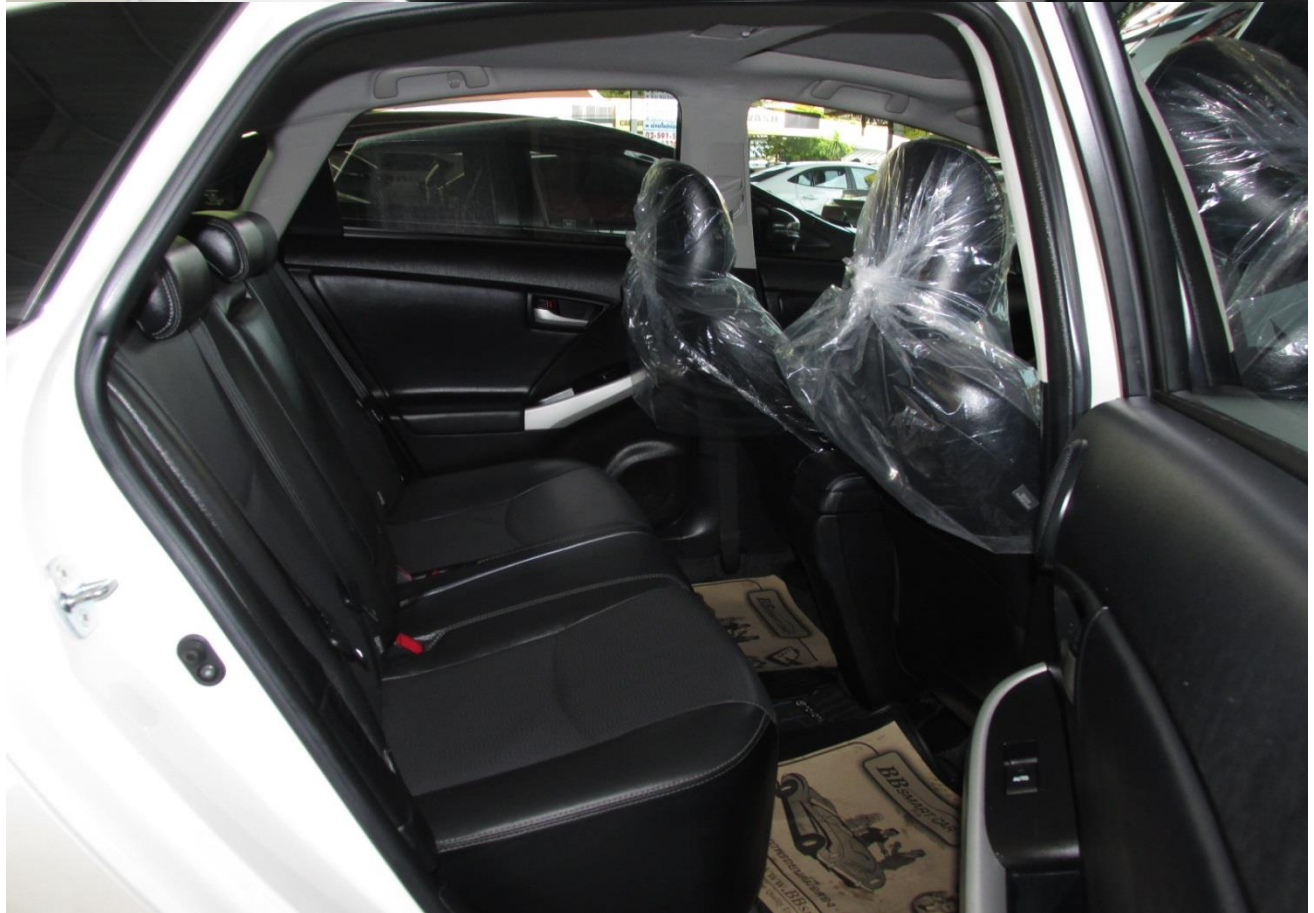
### ภาพภายในด้านหน้า หลัง และ จุดบกพร่อง - Interior Visual Details (Front, Rear and/or Defect):

ภาพภายในด้านหน้า หลัง และ จุดบกพร่อง (ต่อ) - Interior Visual Details (Front, Rear and/or Defect) (Continued):

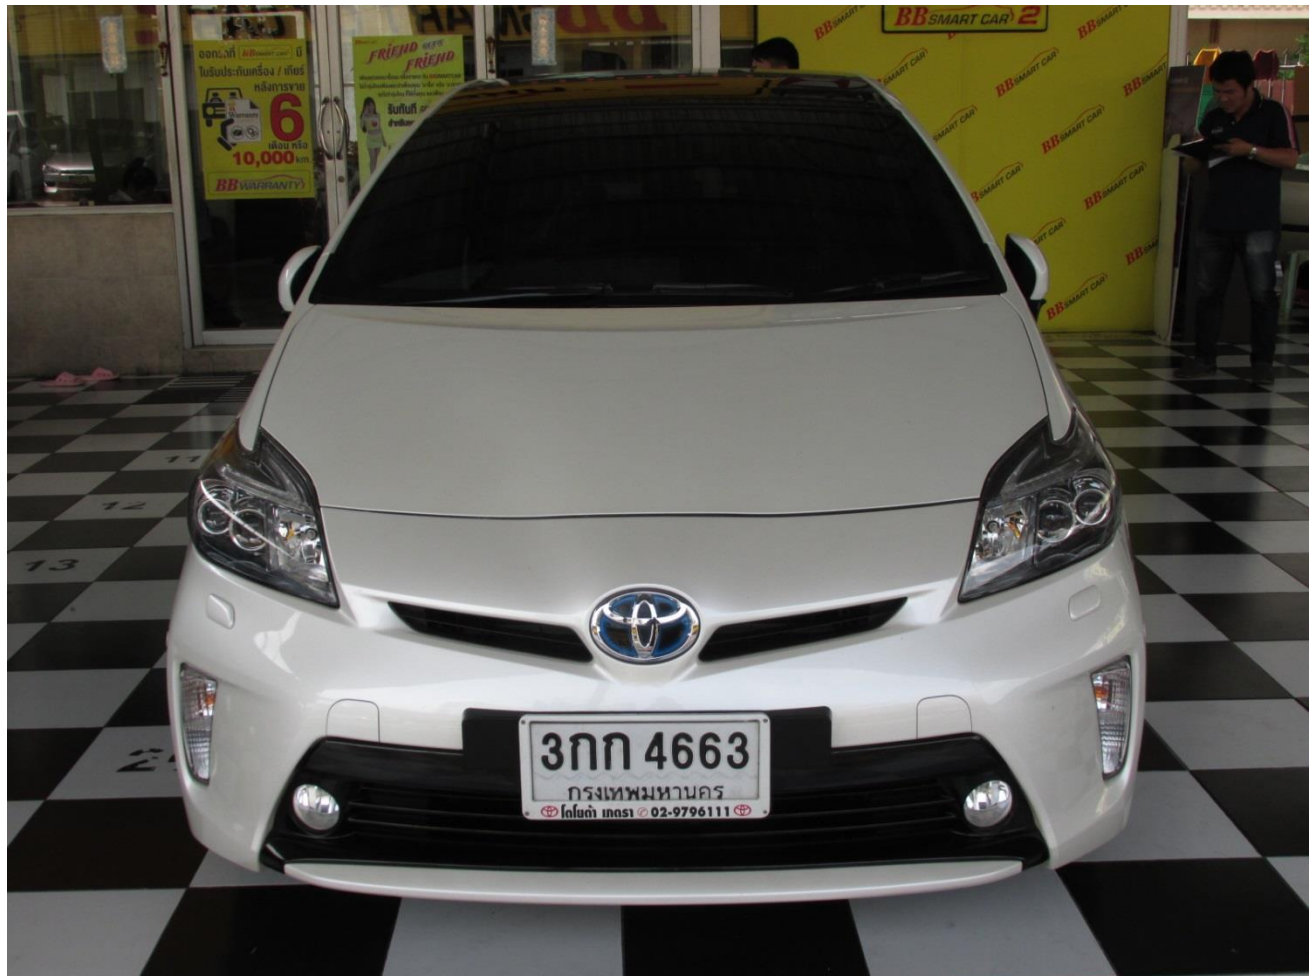
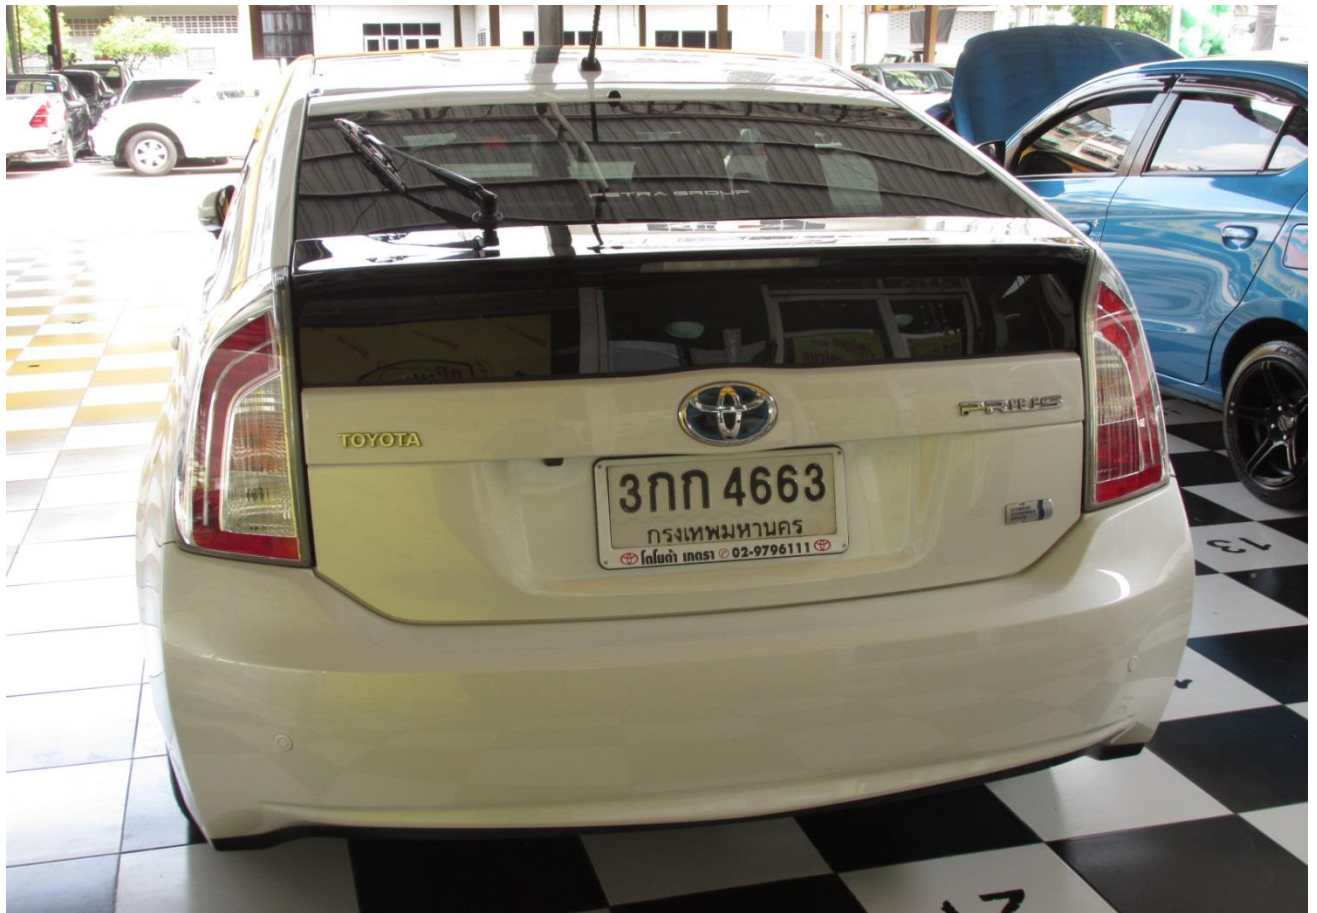
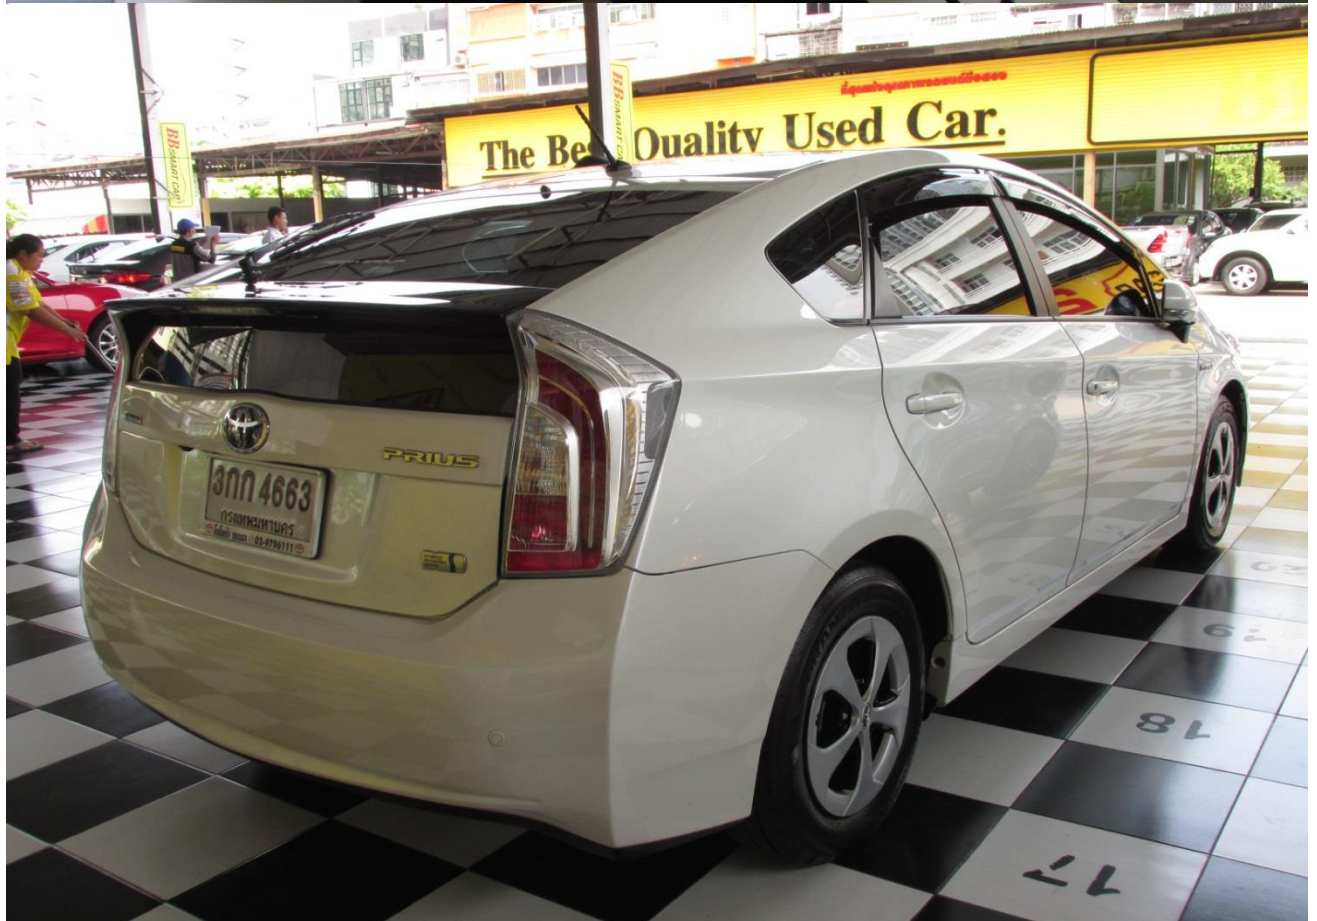
### ภาพภายนอก - Exterior Visual Details:

ภาพภายนอก (ต่อ) - Exterior Visual Details (Continued):

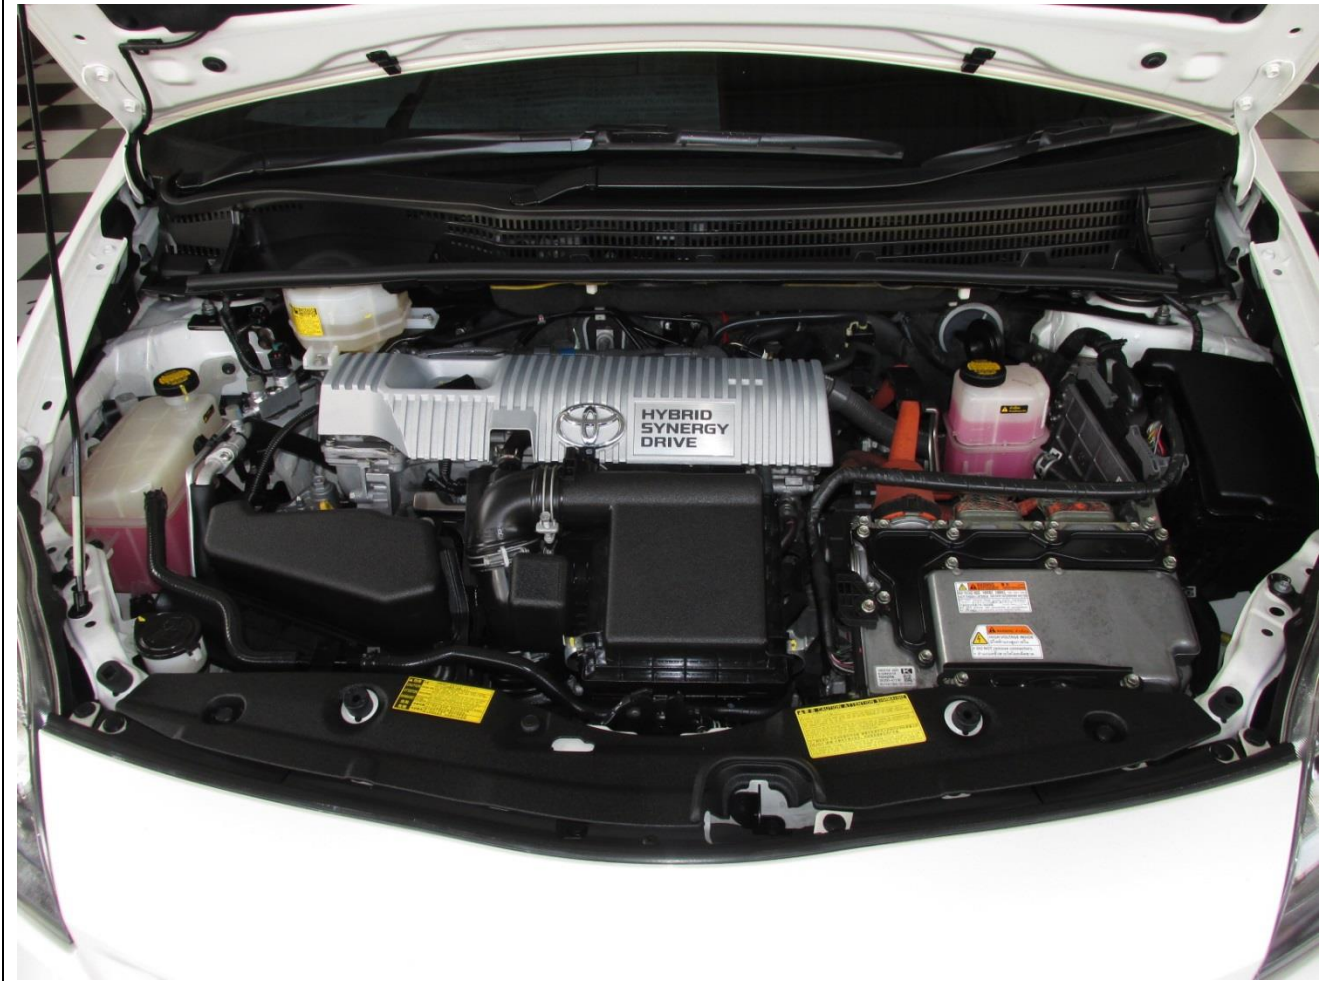
ภาพห้องเครื่อง - Engine Bay Visual Details

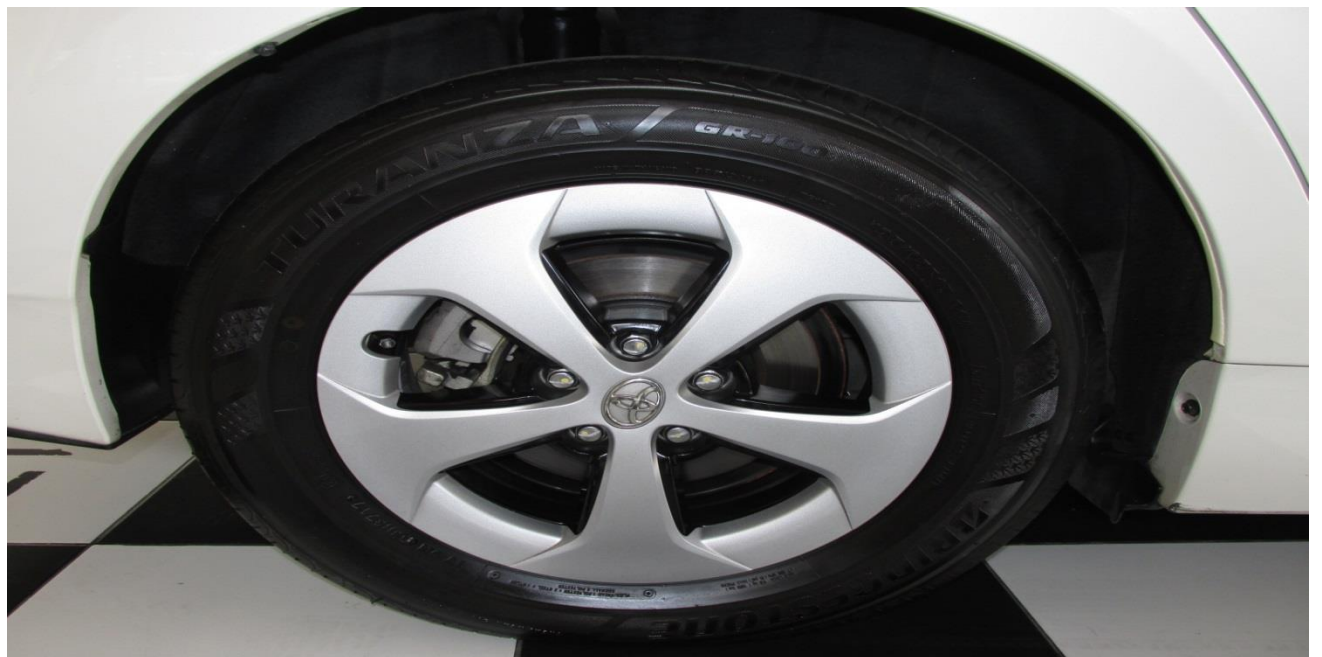
สภาพยางรถยนต์, เดือน/ปี ผลิต Tyres Appearance, Year	ปียางผลิต 3717 ยางสภาพดี

จานเบรค Brake Discs (Front/Rear)	ควรเจียจานเบรคครั้งต่อไปที่เปลี่ยนผ้าเบรค

### ภาพโดยรวมของยาง ล้อ และ เบรค - Tyres, Wheels & Brakes Visual Details:
