1024/0139-9

Honda City 1.5 V+ i-VTEC

3 เม.ย. 2024

Vehicle Inspection Report

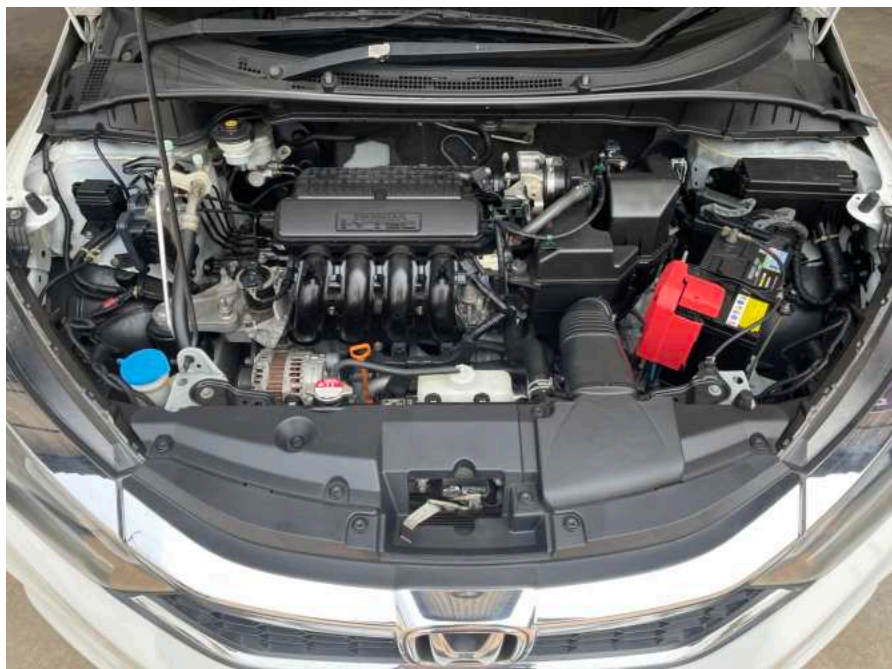
ภาพห้องเครื่อง

Voltage	12.3	V
Rating	300	CCA
Current	203	CCA
Internal resistance	13.79	mΩ
State of Charge	68	%
State of Health	45	%
Status	CAUTION

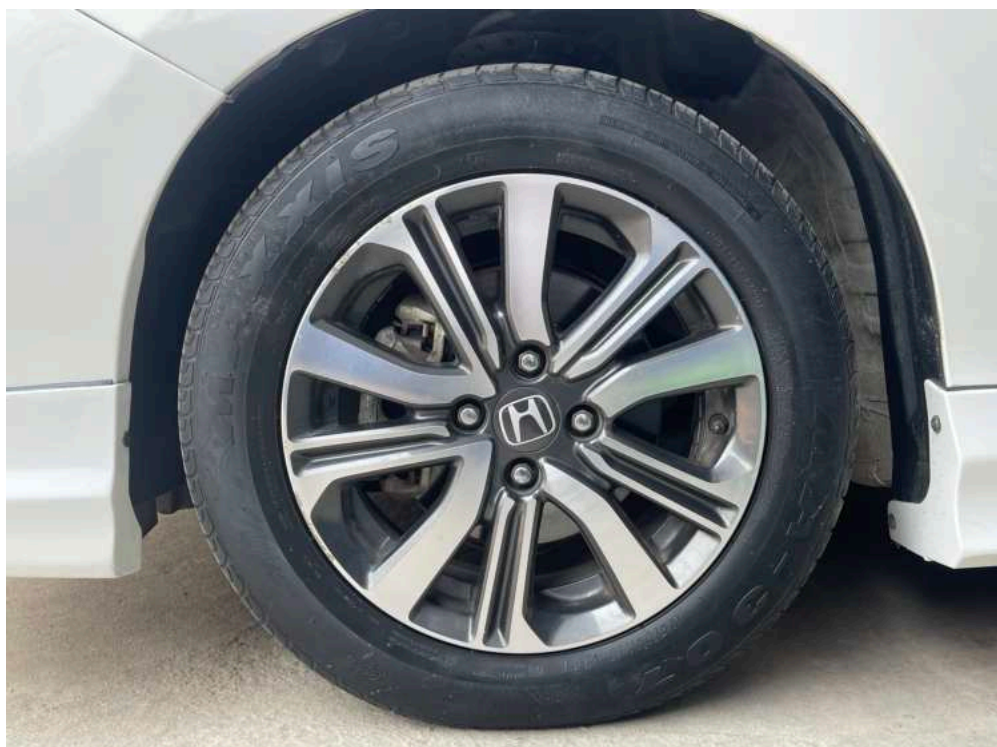
ขอบยาง ล้อ

36/20
