I022/0150-17

TOYOTA Vios 1.5 J AT

Oct 11, 2022

# Vehicle Inspection Report

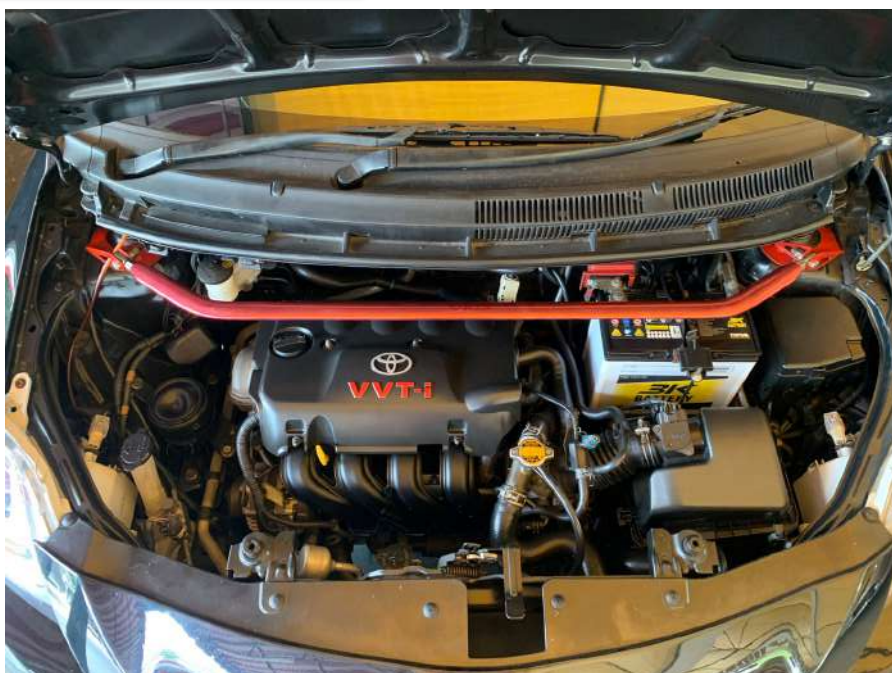
### ภาพห้องเครื่อง

Voltage	12.43	V
Rating	450	CCA
Current	453	CCA
Internal resistance	6.17	mΩ
State of Charge	78	%
State of Health	100	%
Status	GREAT

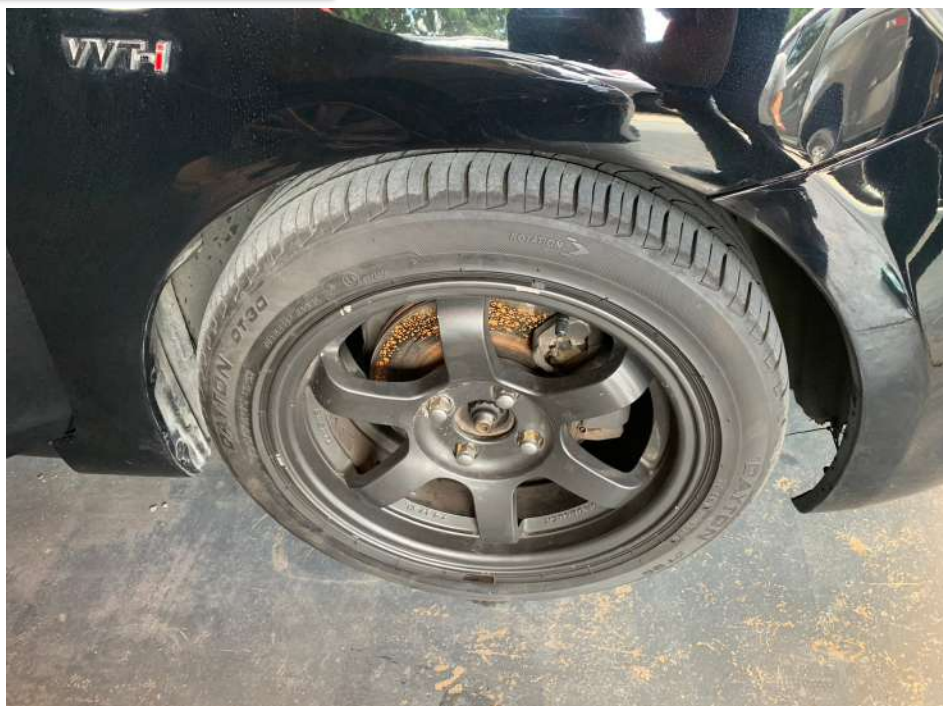
#### ขอบยาง ล้อ

33/21
