เลขที่ขอรับบริการ (Job No.) :

1023/0076-2

Ford Mustang 2.3 EcoBoost Coupe

## Vehicle Inspection Report สรุปผลการตรวจสอบสภาพรถ (Inspection Summary)

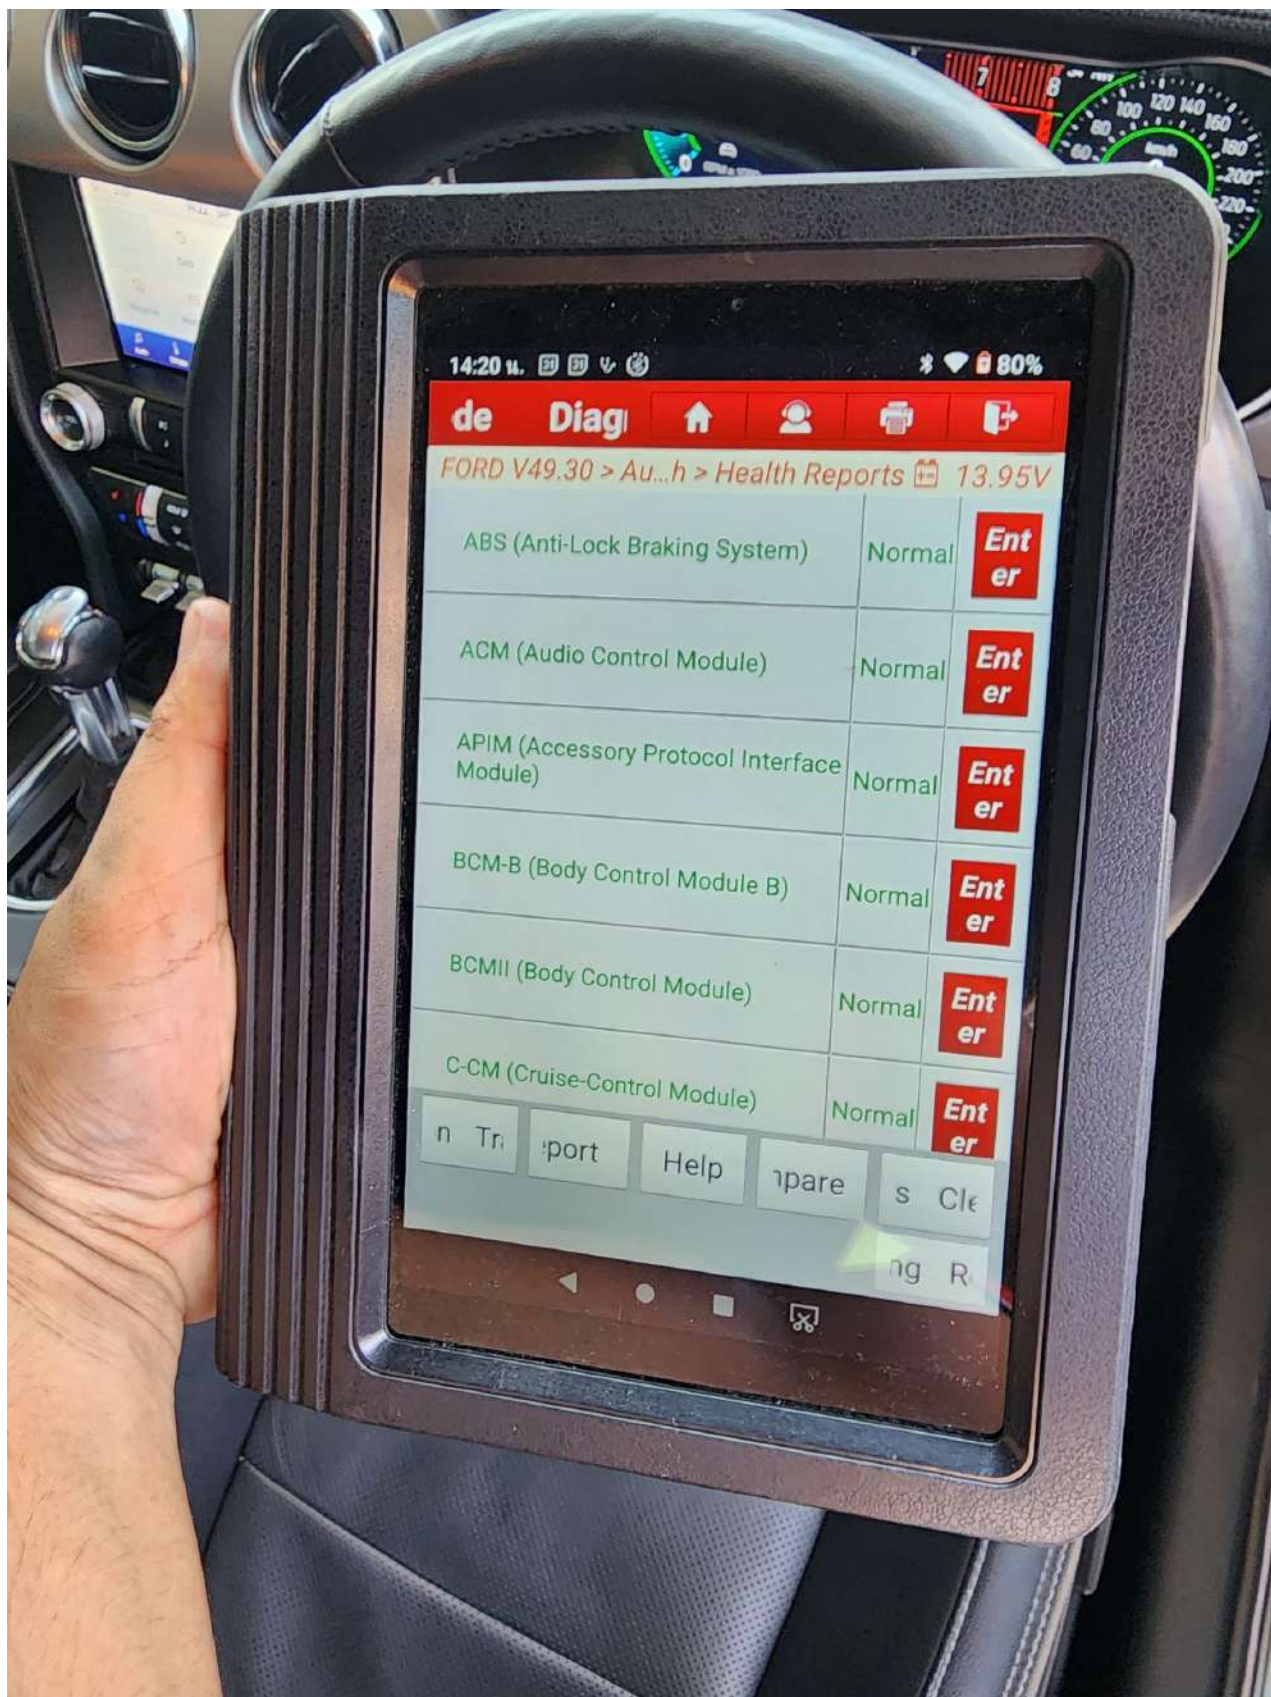
ภาพ OBD

1.5 การวินิจฉัยผ่านทาง OBD On-Board Diagnostics (OBD)

ดี (Good)
