Vehicle Inspection Report

สรุปผลการตรวจสอบ (Inspection Summary)

ยี่ห้อ/รุ่น (Brand/Model): MAZDA 3 SKYACTIV	วันที่ตรวจสอบรถยนต์ (Date of Inspection): 06-03-63
หมายเลขตัวถัง (VIN): MM8BM447800109796	เลขคำขอบริการ (Job No.): I020/013-08
หมายเลขเครื่องยนต์ (Engine No.): PE30727095	Vehicle Picture:  
ปีที่ผลิต (Build Date): 2014	
สีรถ (Color): ดำ	
ระยะการใช้งาน(Mileage): 145,393 กม.	
หมายเลขทะเบียน (No. Plate): 4กข 6468	
วันครบกำหนดชำระภาษี (Registration Expiry): 27 มี.ค. 63	
ชื่อลูกค้า (Customer Name): REGENT HOME CAR	
ที่อยู่(Address): ถ.ระจิมทอง	
โทรศัพท์ (Tel):	
สถานที่ตรวจสอบรถ (Inspection Place): REGENT HOME CAR

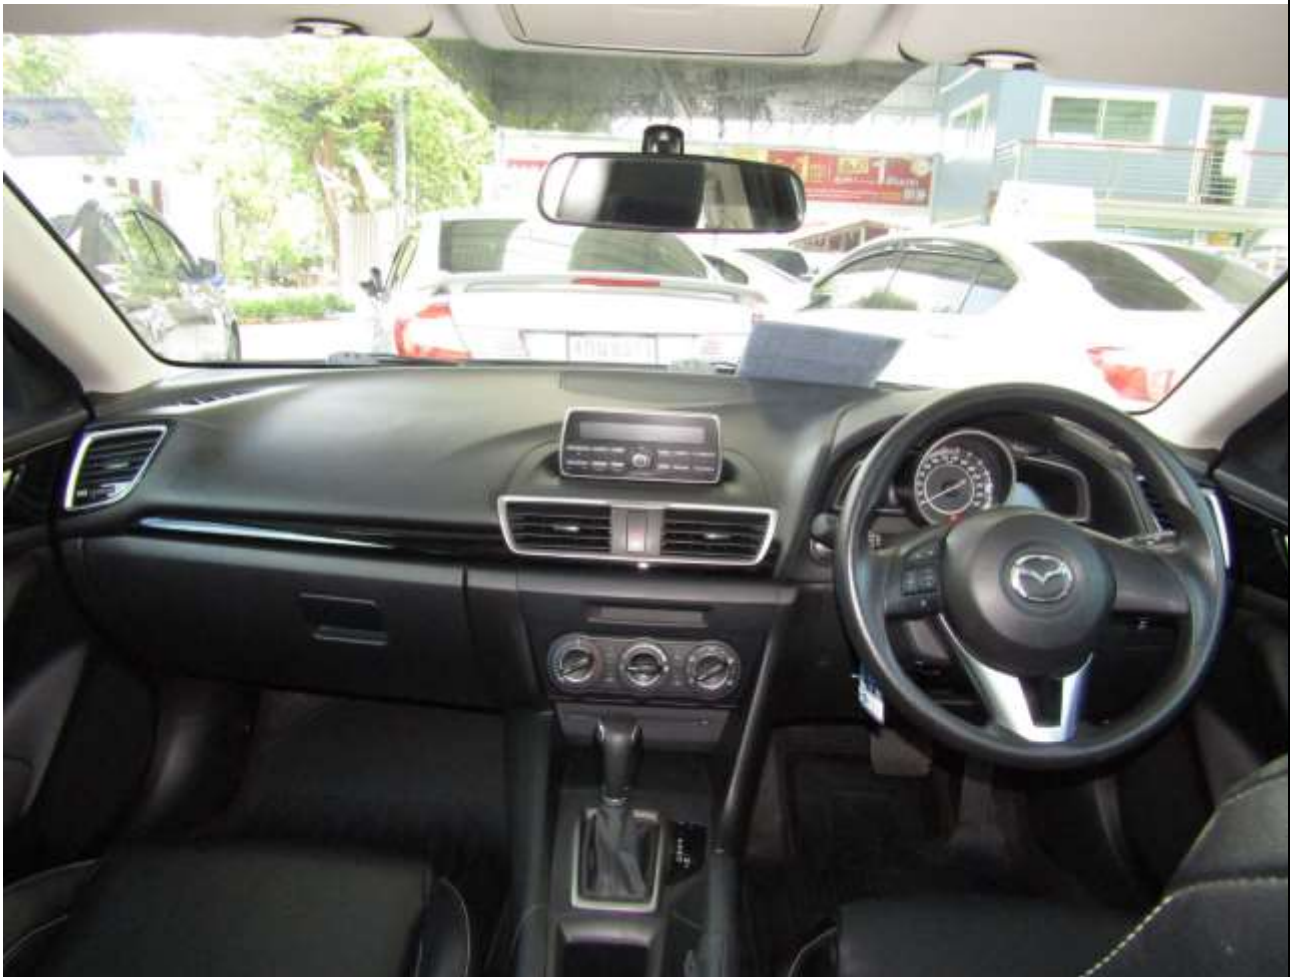
ภาพภายในด้านหน้า หลัง และ จุดบกพร่อง - Interior Visual Details (Front, Rear and/or Defect):

ที่นั่ง สภาพ Seat Appearance	สภาพดีตามอายุการใช้งาน
 	การทำงาน การปรับ และการล็อก เบาะ Seat Adjust functional	ทำงานได้ดี
 	สภาพ รางใต้เบาะ Seat slide adjust rail	สภาพดีตามอายุการใช้งาน
 	เข็มขัดนิรภัย Seat Belts	สภาพดีตามอายุการใช้งาน
