1023/0388-8

Isuzu D-Max 1.9 SPARK S

INSPECTION
BY ONE2CAR

Vehicle Inspection Report สรุปผลการตรวจสภาพรถ (Inspection Summary)

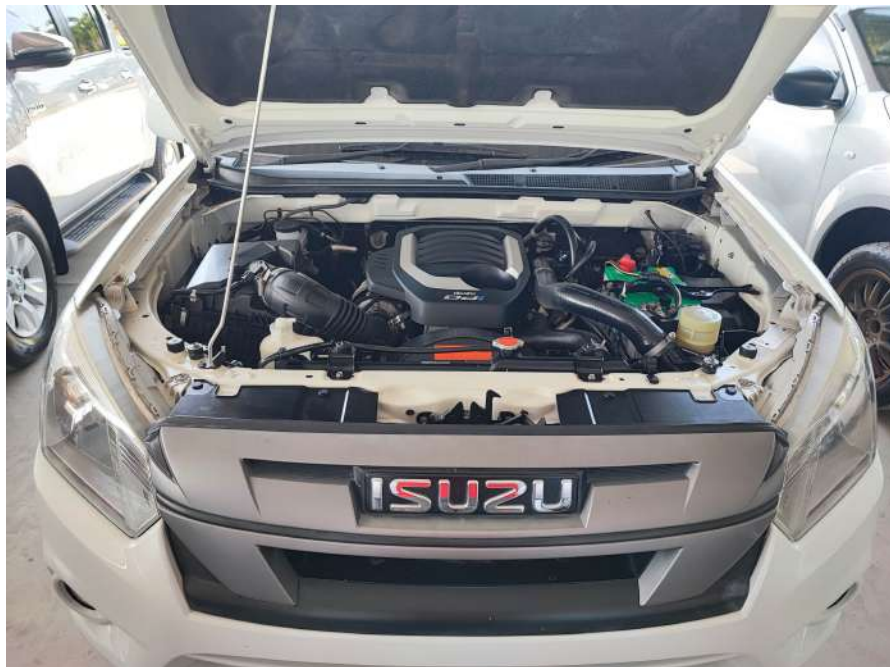
ภาพห้องเครื่อง

Voltage	12.65	V
Rating	650	CCA
Current	378	CCA
Internal resistance	5.39	mΩ
State of Charge	100	%
State of Health	57	%
Status	CAUTION

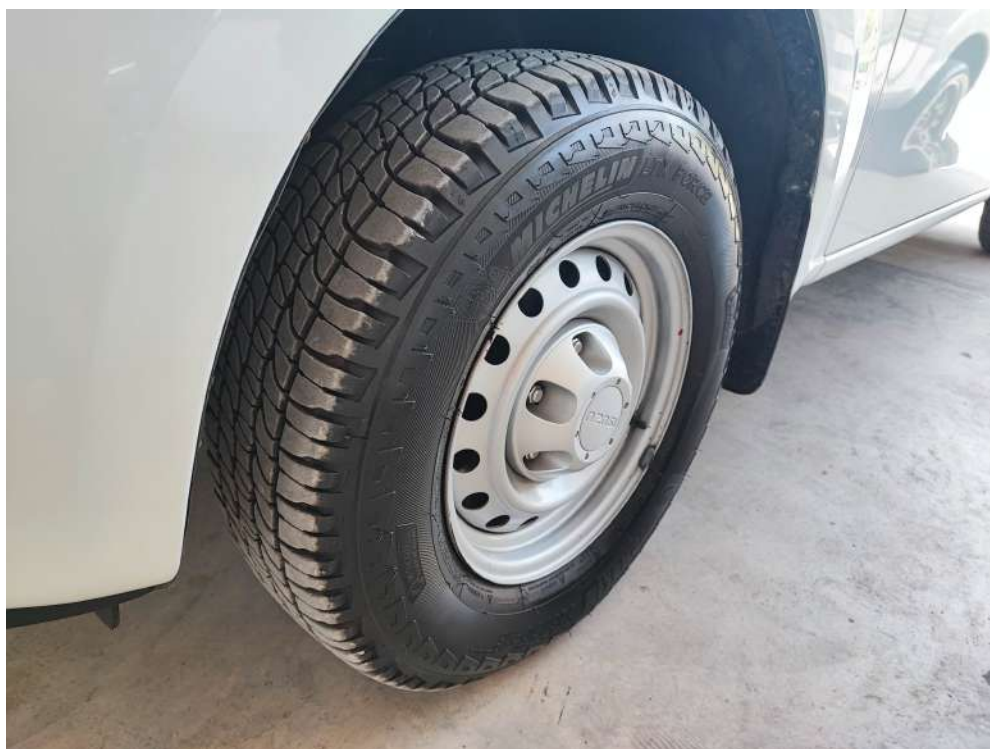
ขอบยาง ล้อ

05/21
