1023/0109-22

Ford Ranger 2.2 DOUBLE CAB Hi-Rider XLT

Mar 25, 2024

Vehicle Inspection Report สรุปผลการตรวจสภาพรถ (Inspection Summary)

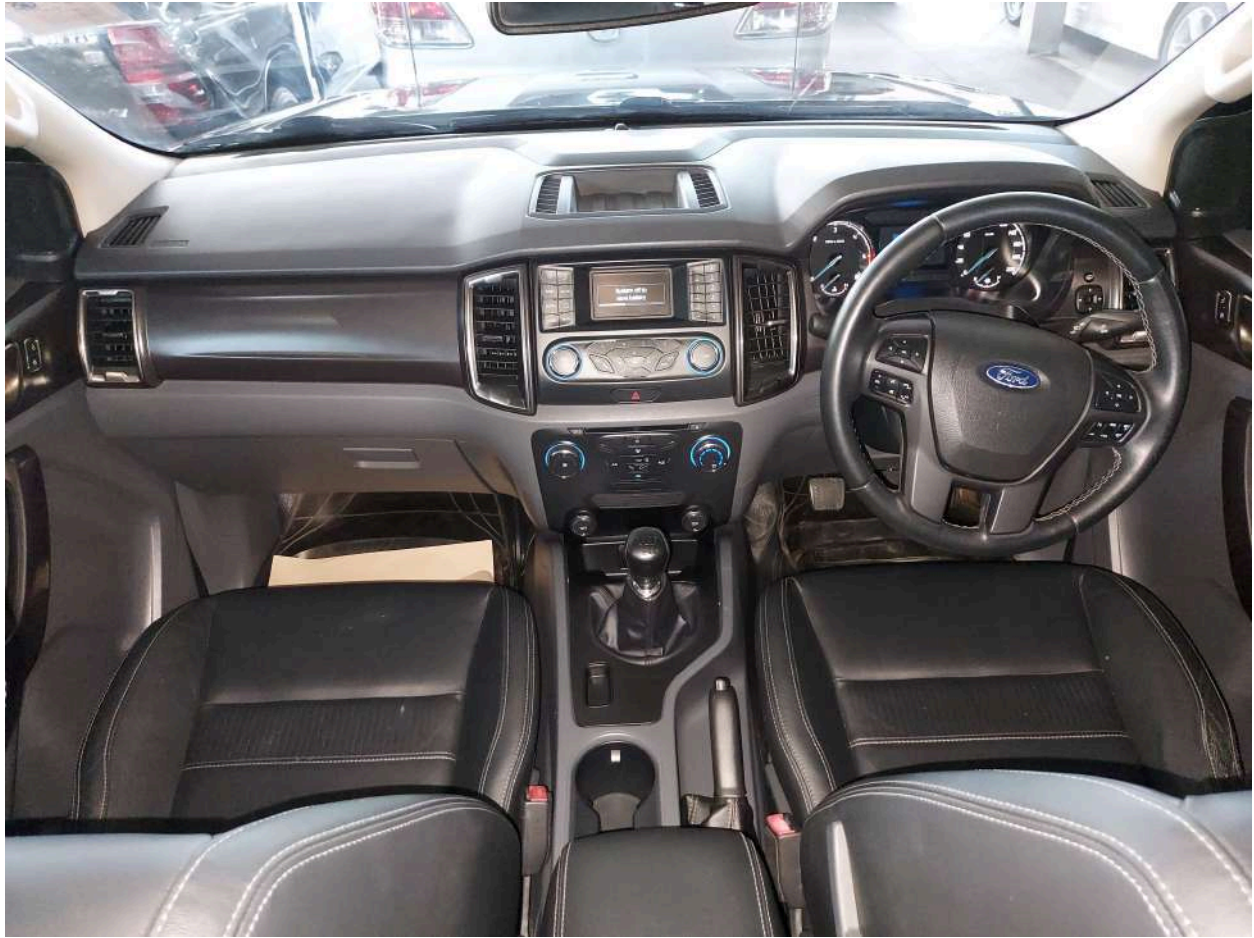
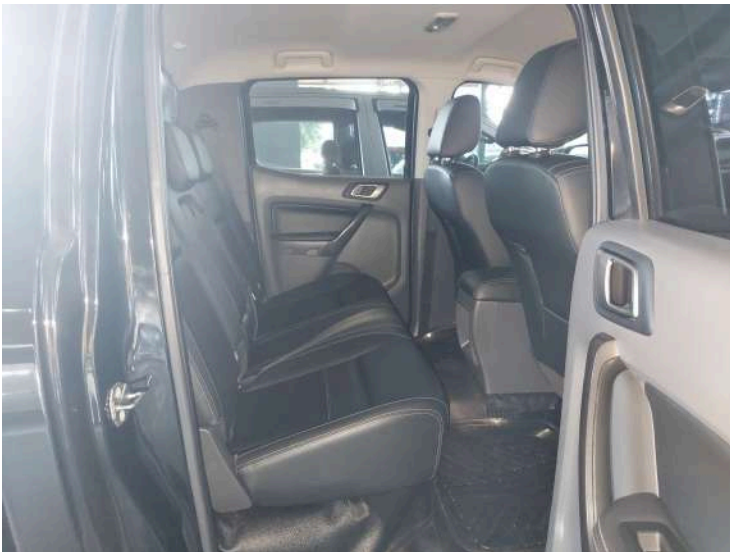
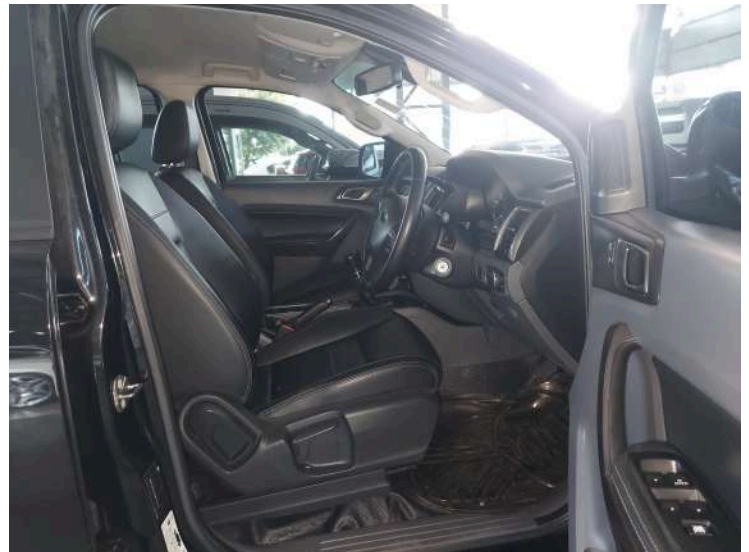
ภาพภายใน

ประเมินสภาพรวม: ผ่าน
อุปกรณ์หลัก/อุปกรณ์เสริมขณะขับที่:

- ✓ ระบบปรับอากาศ [ผ่าน]
- ✓ ไฟส่องสว่าง [ผ่าน]
- ✓ ไฟเลี้ยว/ไฟฉุกเฉิน [ผ่าน]
- ✓ หน้าที่ปัดและมาตรวัด [ผ่าน]
- ✓ เข็มชี้ด้นรภัย [ผ่าน]
- ✓ แตร [ผ่าน]
- ✓ เครื่องเล่นเพลง [ผ่าน]
- ✓ ระบบปัดน้ำฝน [ผ่าน]
- ✓ เบาะนั่งยึดแน่น [ผ่าน]
- ✓ กระจกไฟฟ้า [ผ่าน]

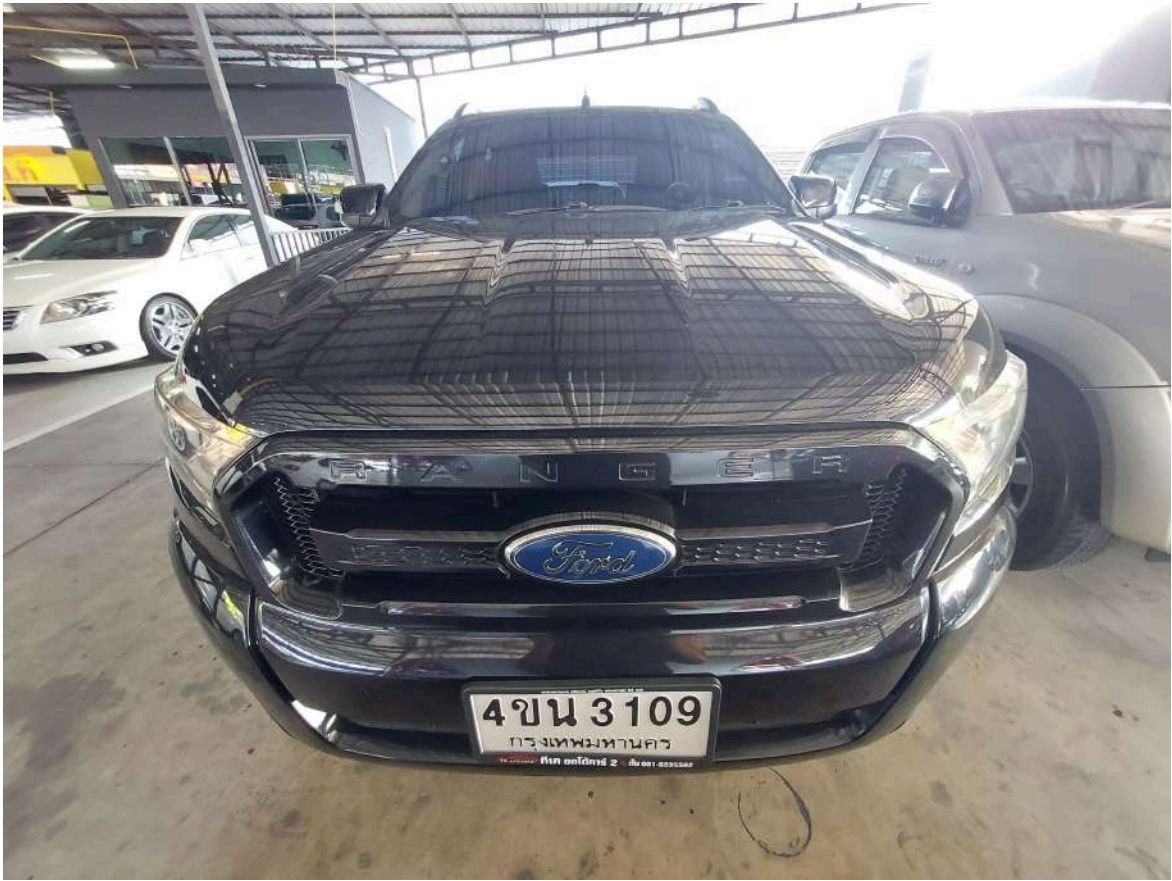
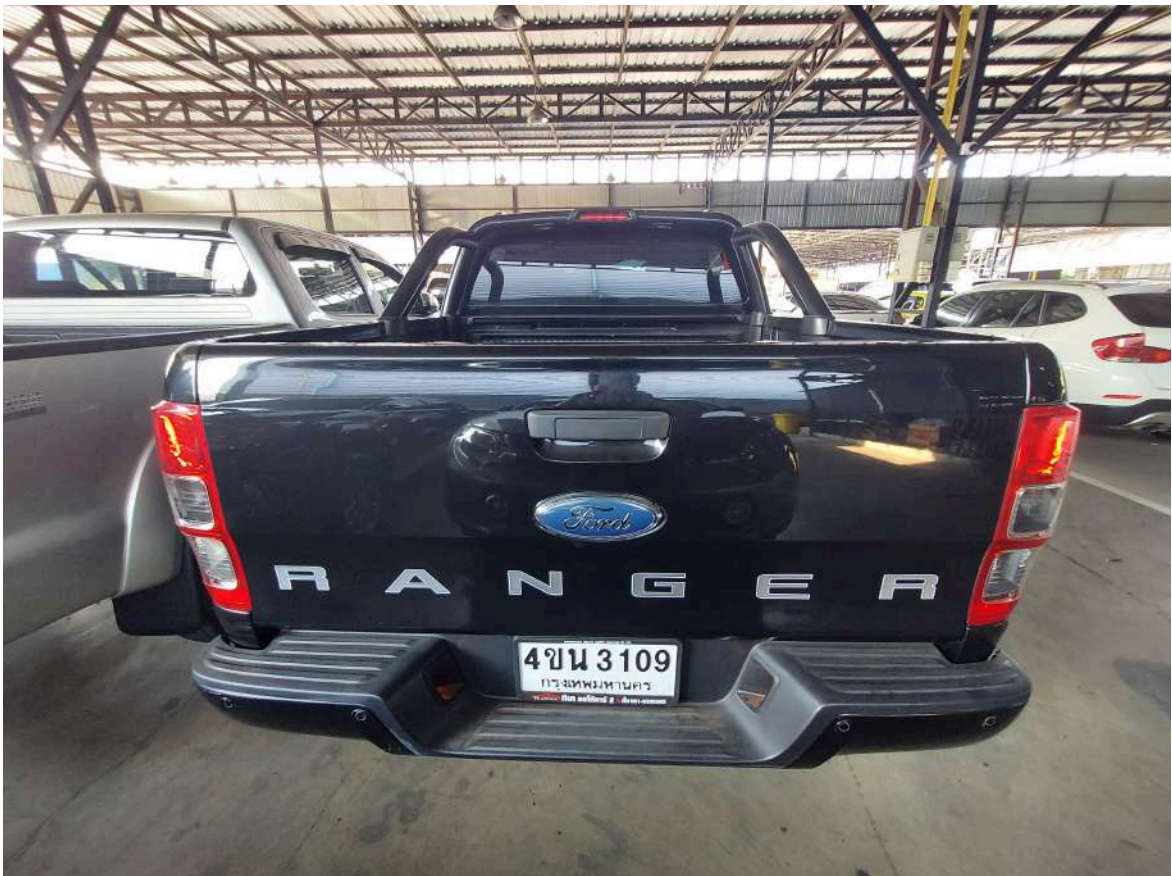
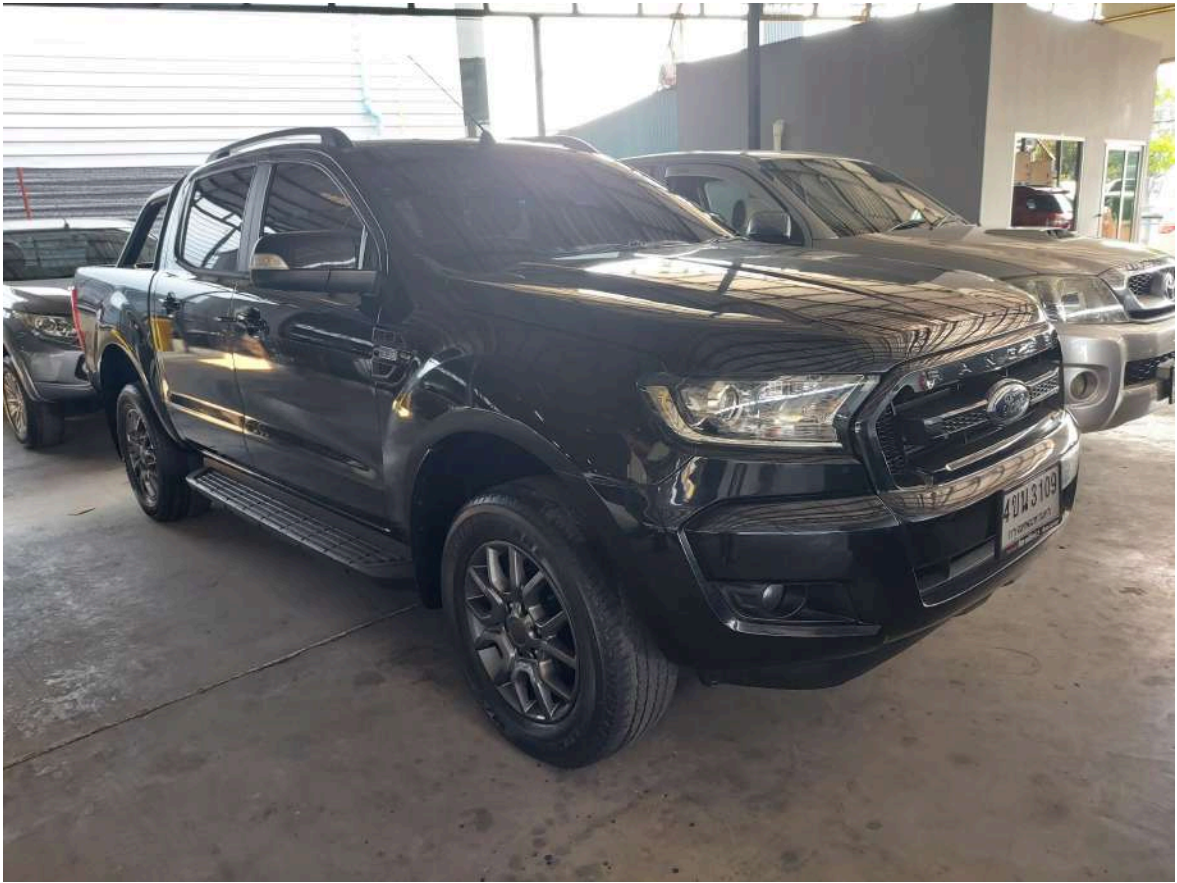
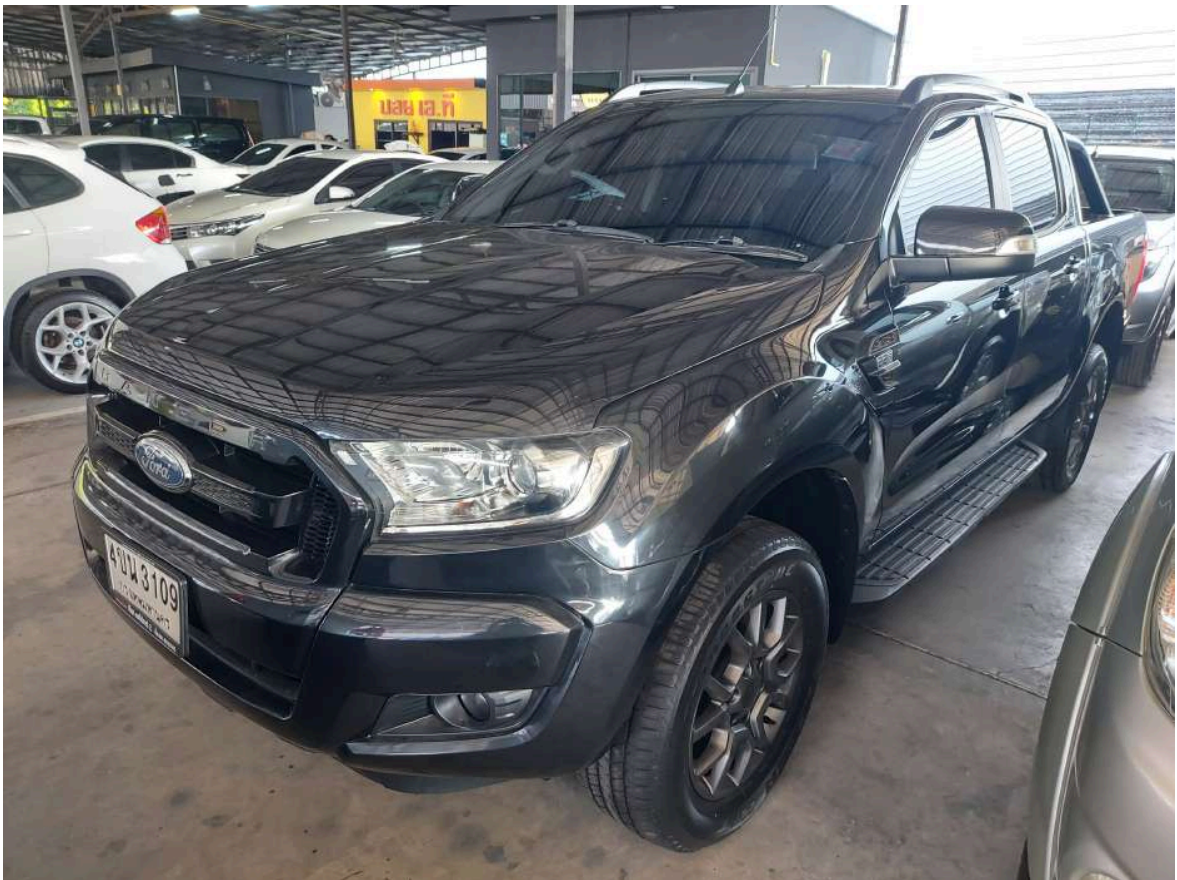
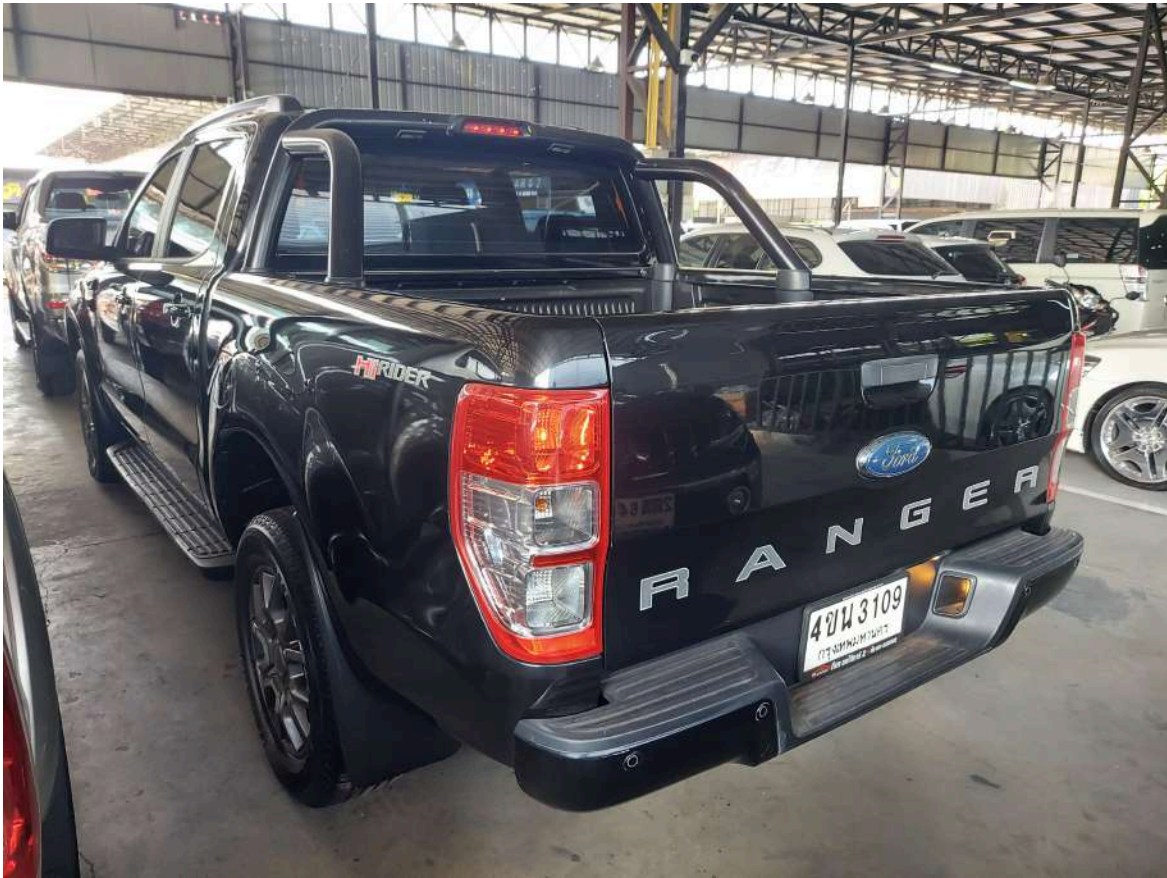
ภาพภายนอก

ประเมินสภาพรวม: ผ่าน
รายการที่รอการแก้ไข: ไม่พบรายการแก้ไข

- ชิ้นส่วนประกอบตัวถังรถ
- ✓ แผ่นเพลทเลขตัวถังมองเห็นได้ชัดเจน
- ✓ ชิ้นส่วนประกอบตัวถังรถ ผ่านการวัดค่าความหนาของสีแล้ว
- ✓ สีรถตรงตามเสาเอกเสาจดทะเบียน

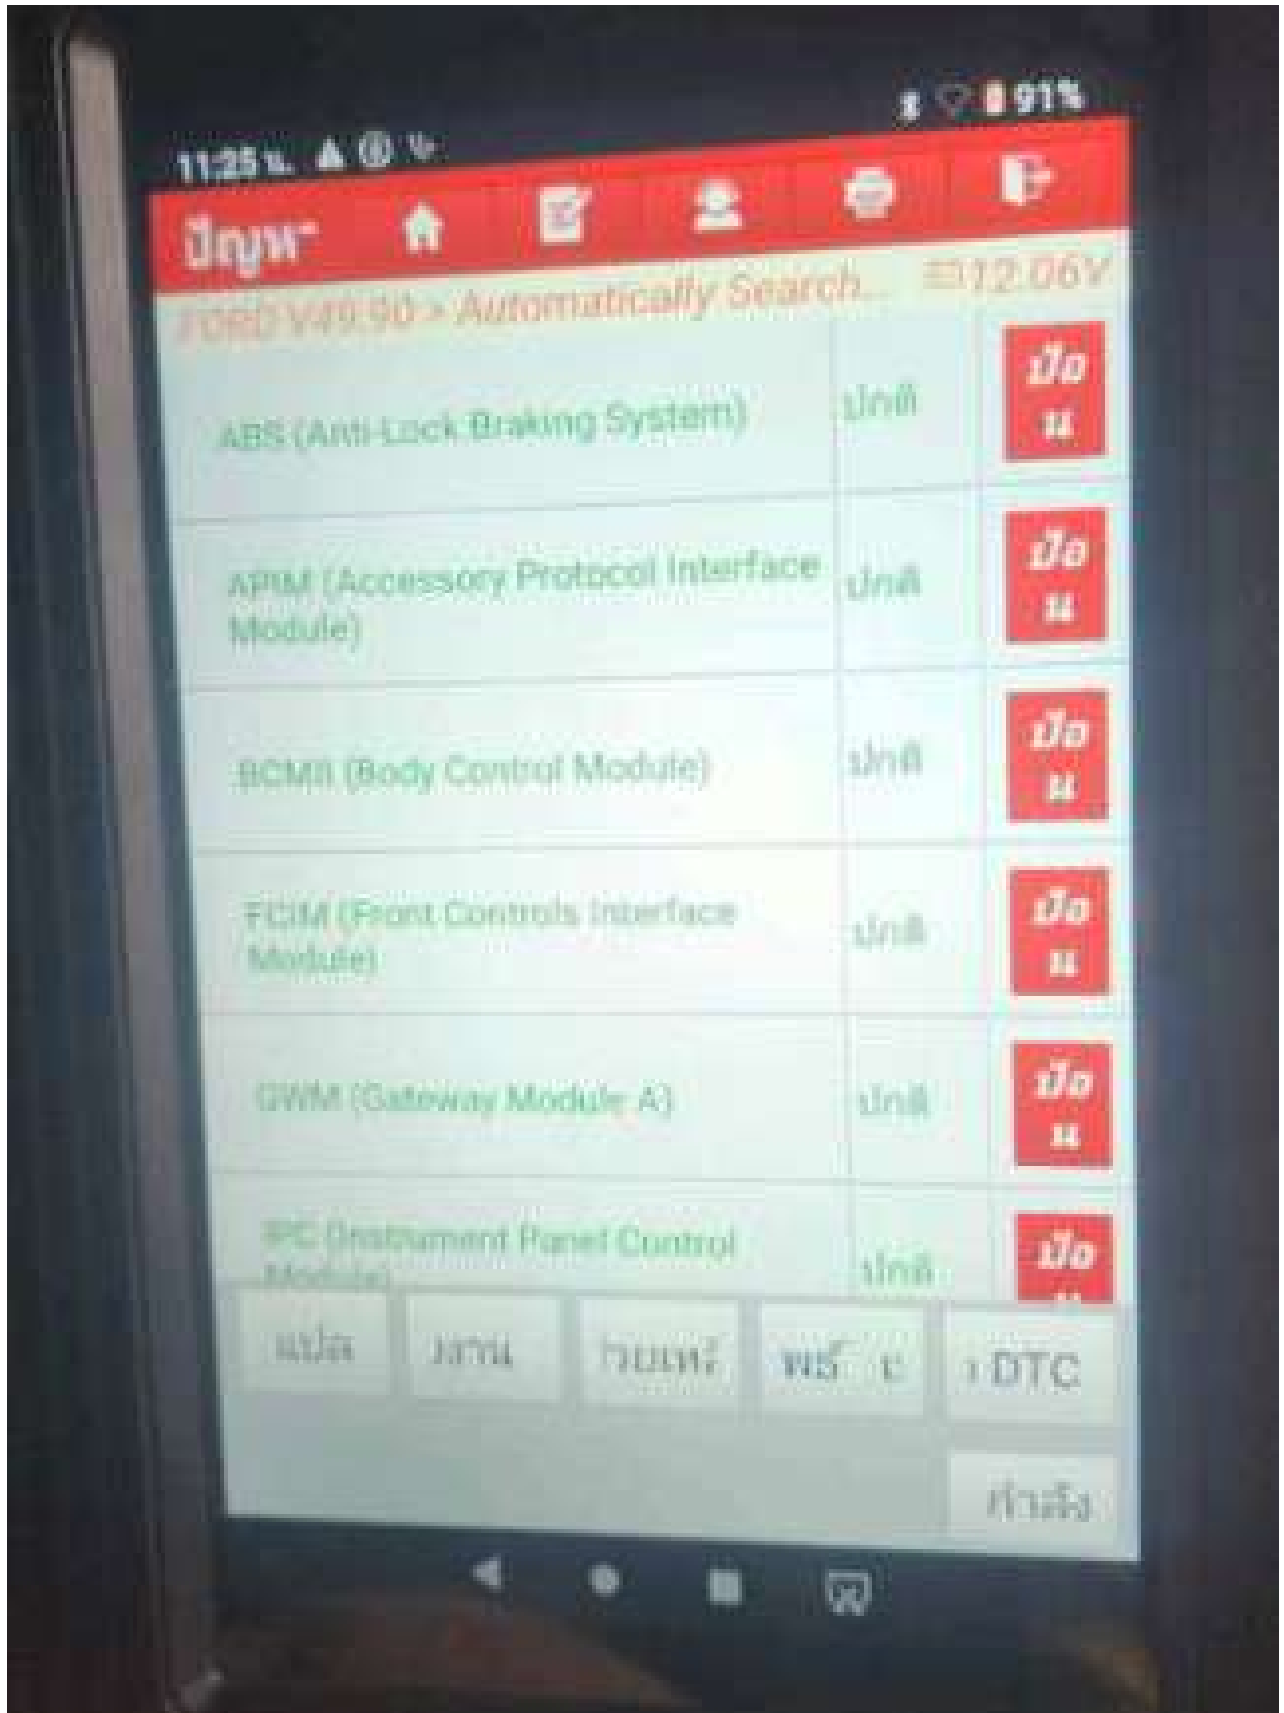
ภาพ OBD

รายการตรวจ 6 รายการ	สถานะ
1.1 ไม่เคยเกิดอุบัติเหตุรุนแรงจนทำให้โครงสร้างรถมีปัญหาความปลอดภัย No Evidence of Major or Hail Damage	ดี (Good)
1.2 ไม่มีการตัดต่อ ตัดแปลง คัชชี และโครงสร้างรถ No chassis and cab structure modified	ดี (Good)
1.3 ไม่เคยประสบภัยจมน้ำ No Evidence of Flood	ดี (Good)
1.4 ไม่เคยประสบภัยอัคคีภัย No Evidence of Fire	ดี (Good)
1.5 ระบบการทำงานภายในรถยนต์ OBD II On-Board Diagnostics (OBD)	ดี (Good)
1.6 สภาพรถโดยรวม Overall Appearance	ดี (Good)
