1022/0156-4

Nissan NP 300 Navara 2.5 KING CAB Cal...

Sep 28, 2022

# Vehicle Inspection Report

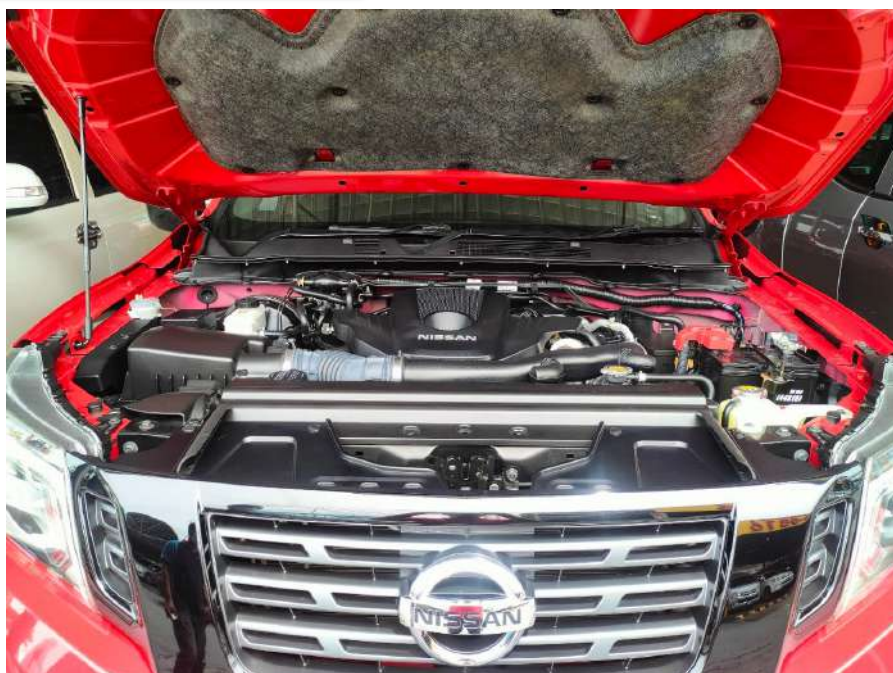
### ภาพห้องเครื่อง

Voltage	12.34	V
Rating	430	CCA
Current	304	CCA
Internal resistance	9.18	mΩ
State of Charge	67	%
State of Health	50	%
Status	CAUTION

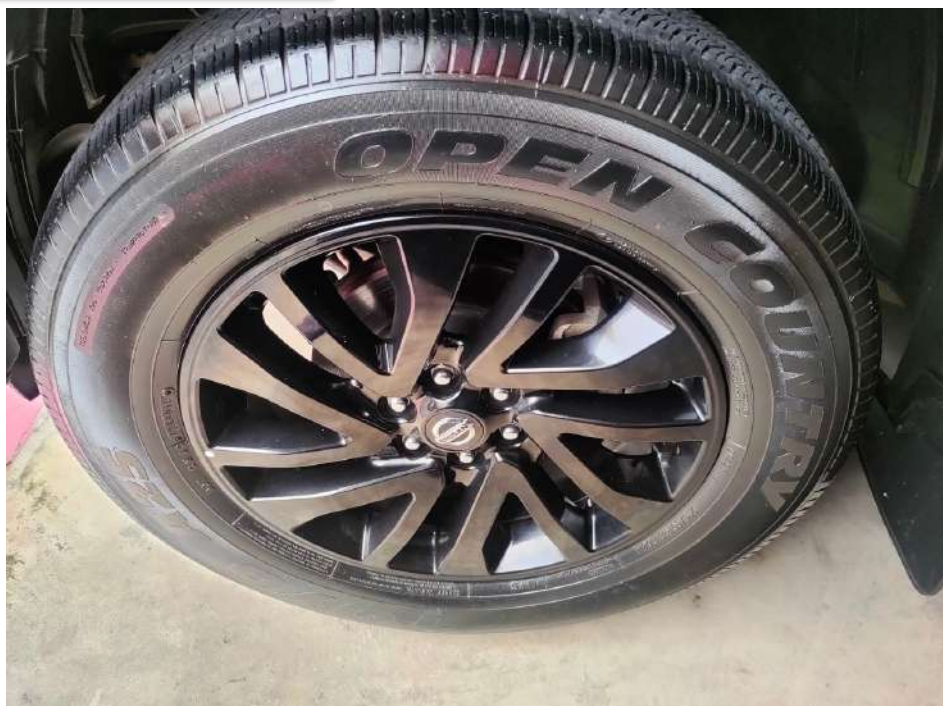
#### ขอบยาง ล้อ

40/18
