I021/0031-25

Sep 6, 2021

FORD RANGER 2.2 DOUBLE CAB Hi-Rider ...

Vehicle Inspection Report

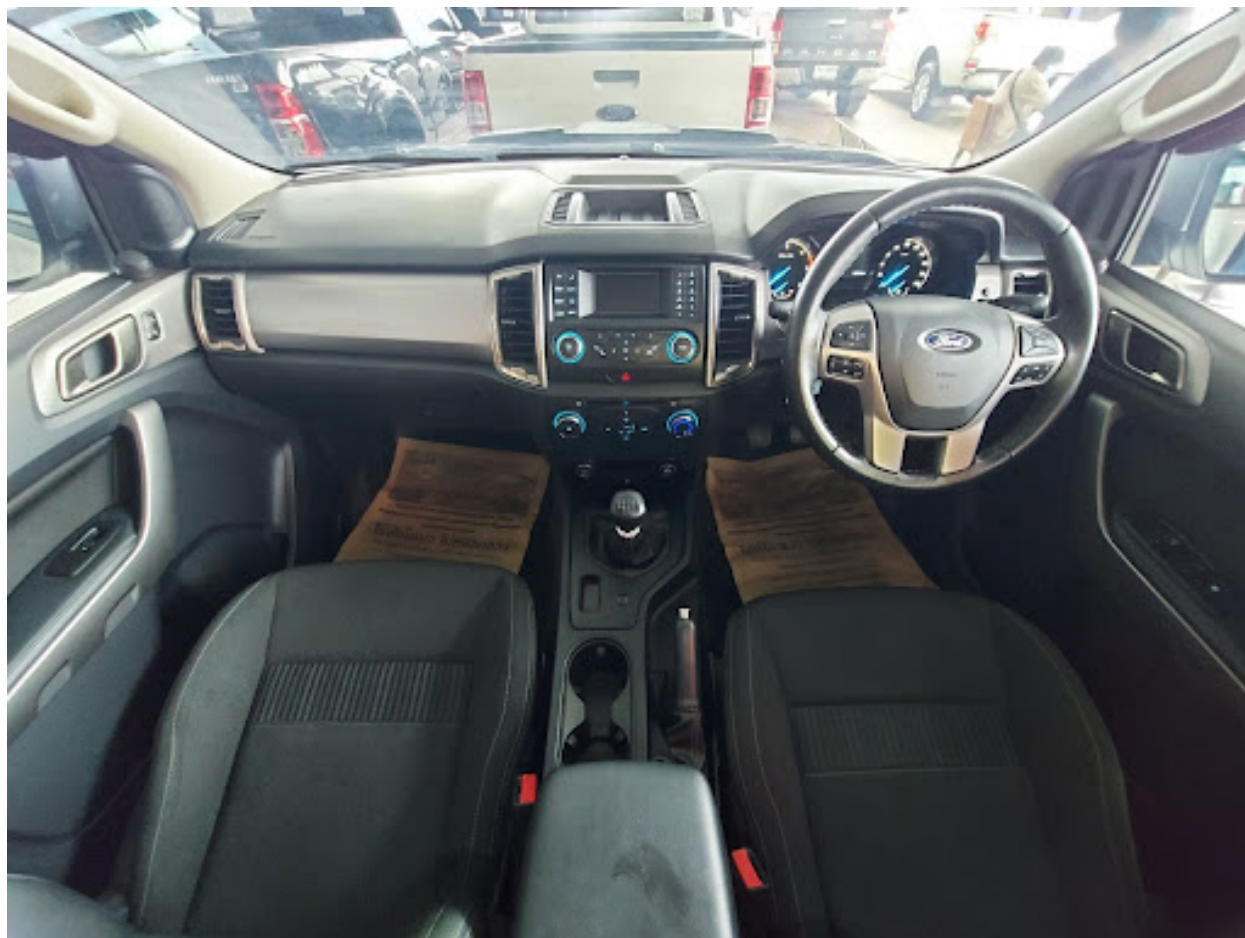
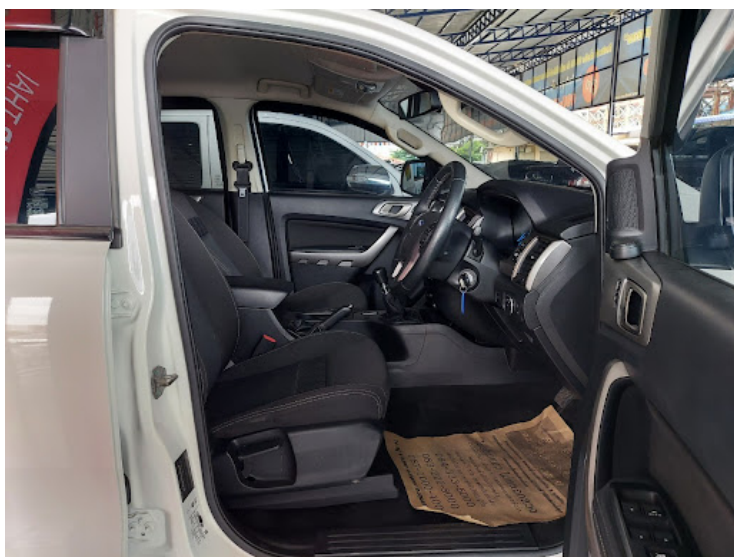
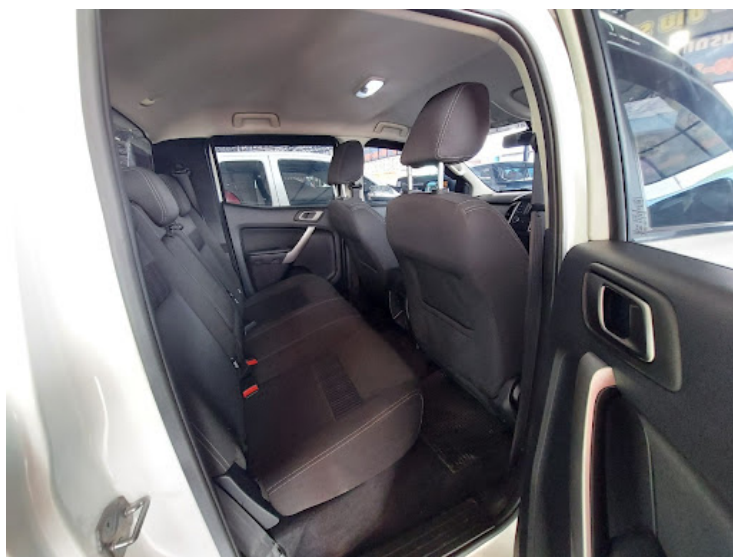
ภาพภายใน

รายการตรวจ 4 รายการ	สถานะ
2.1 สภาพ ที่นั่ง Seat Appearance	ดี (Good)
2.2 การทำงาน การปรับ และการล็อกเบาะ Seat Adjust functional	ดี (Good)
2.3 สภาพ รางไต่เบาะ Seat slide adjust rail	ดี (Good)
2.4 เข็มขัดนิรภัย Seat Belts	ดี (Good)

รถสภาพดี โครงสร้างไม่เคยมีอุบัติเหตุ ไม่เคยจมน้ำและไฟไหม้

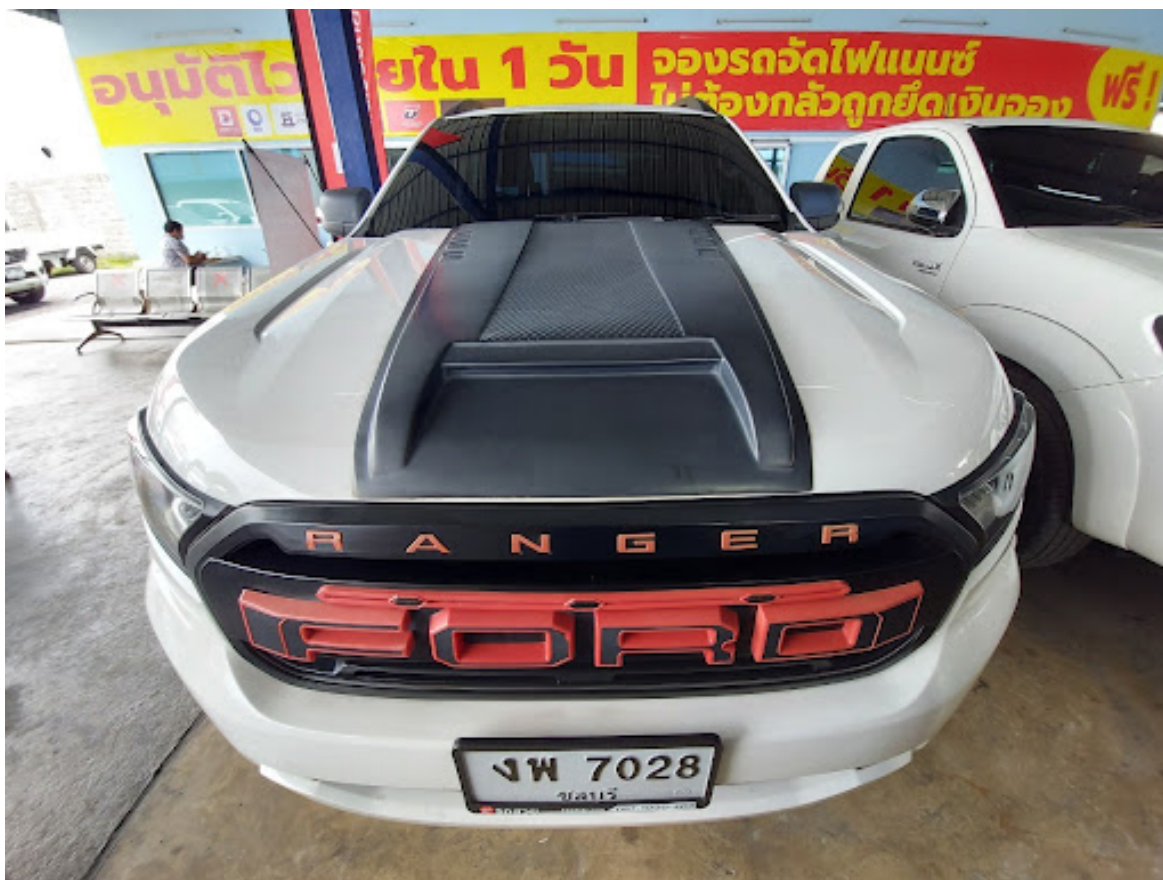
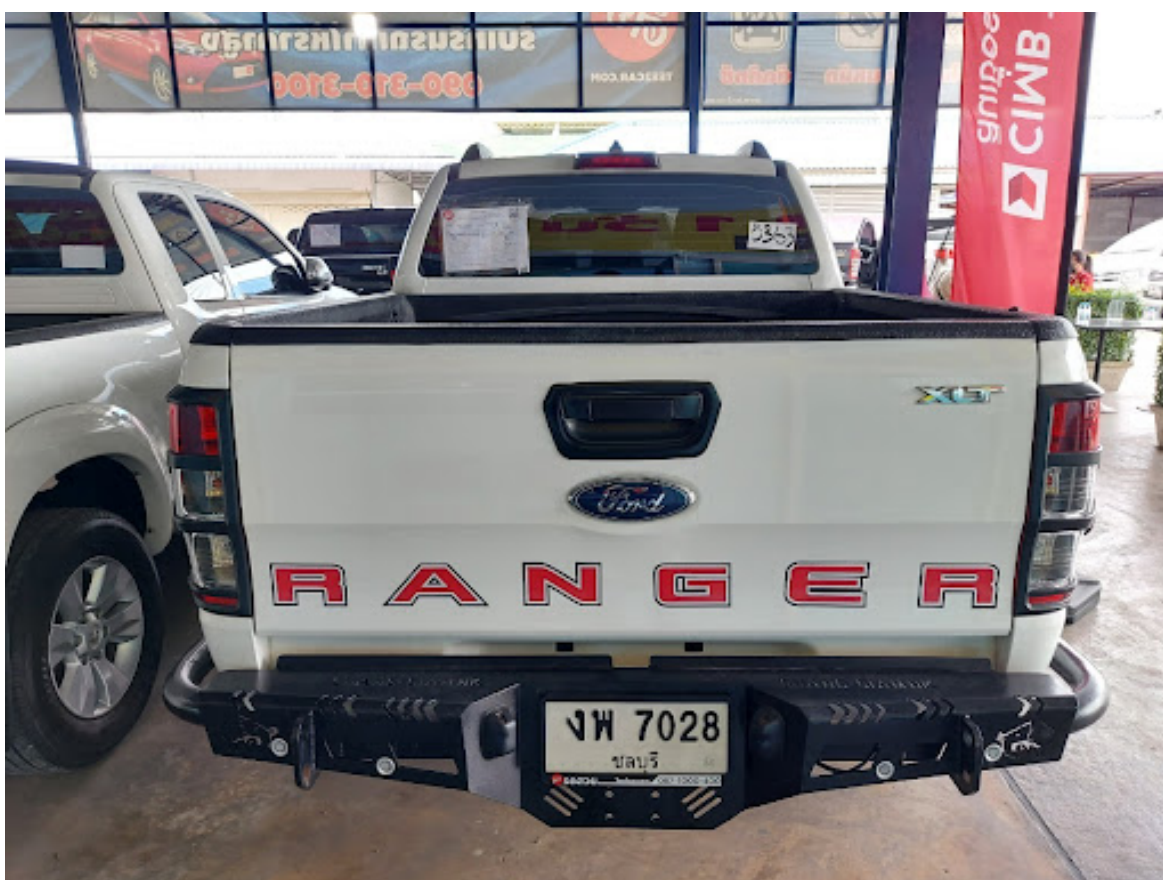
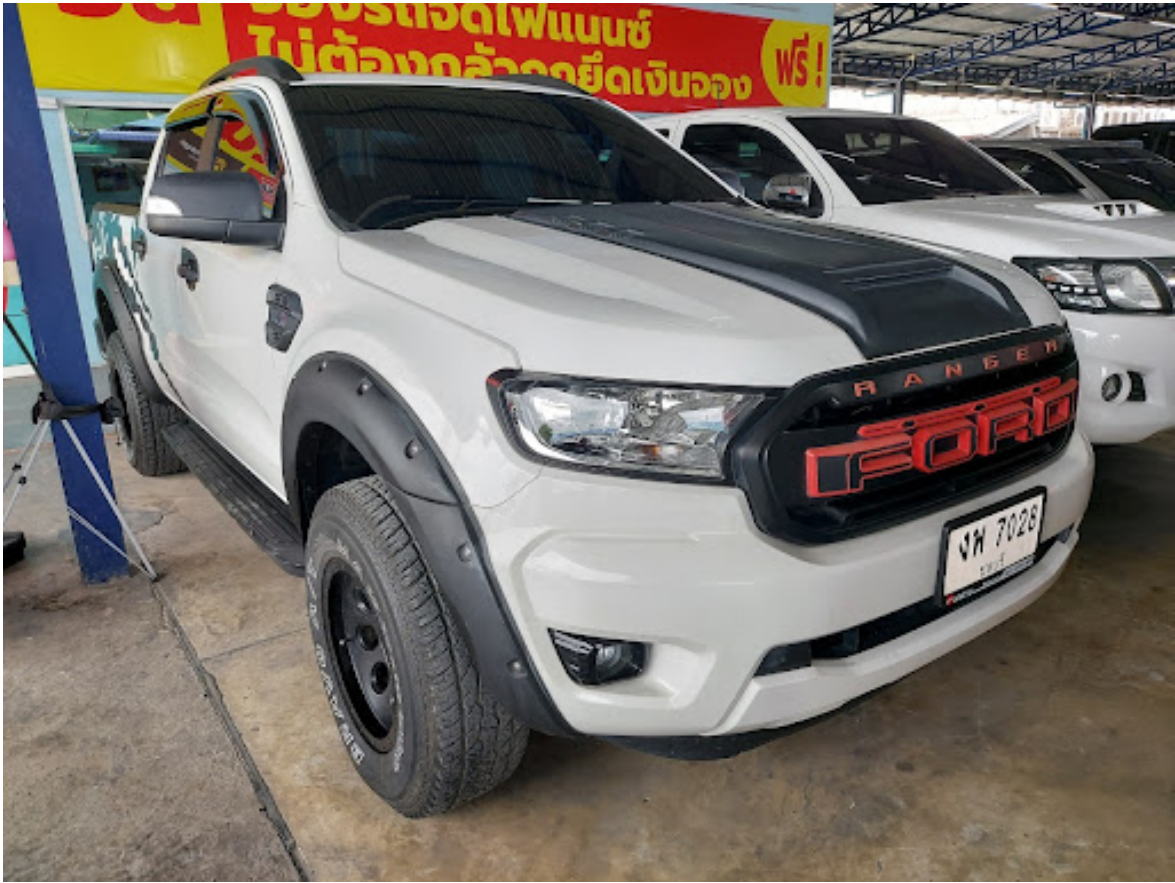
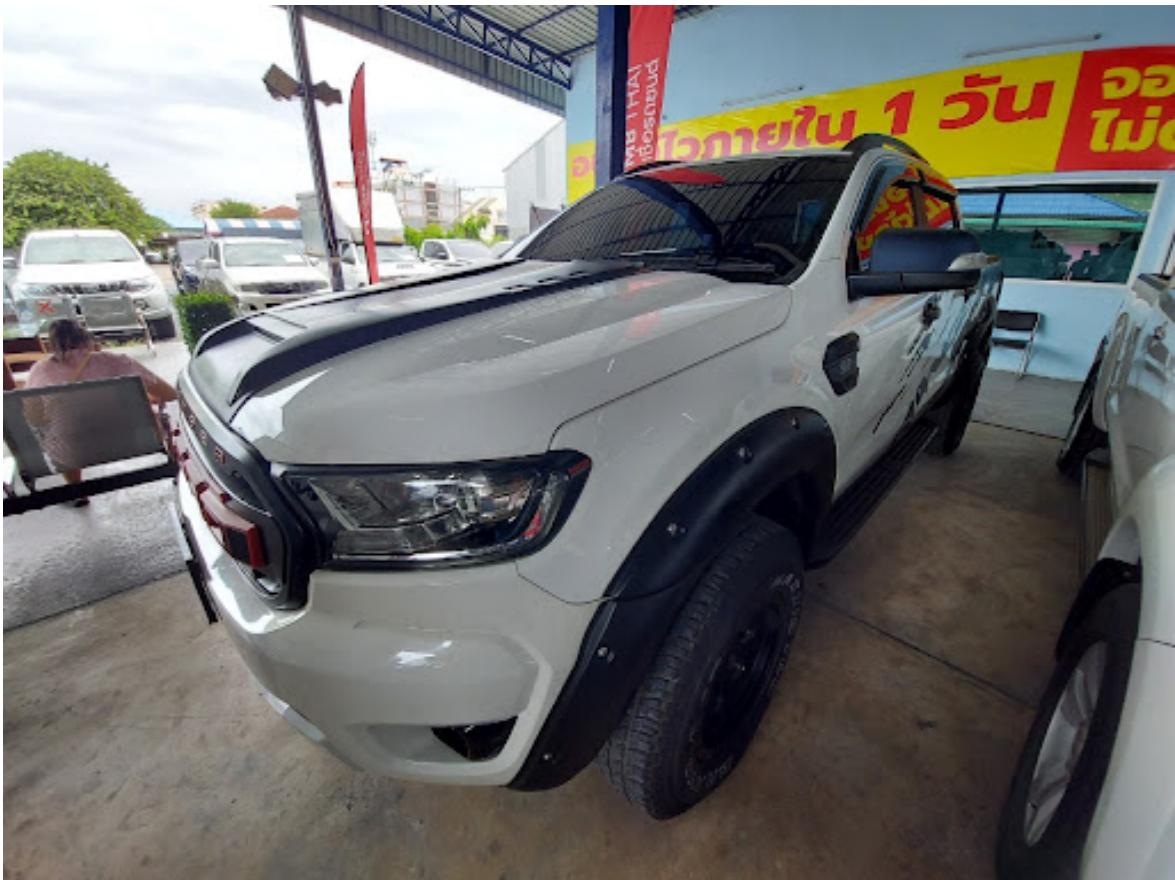
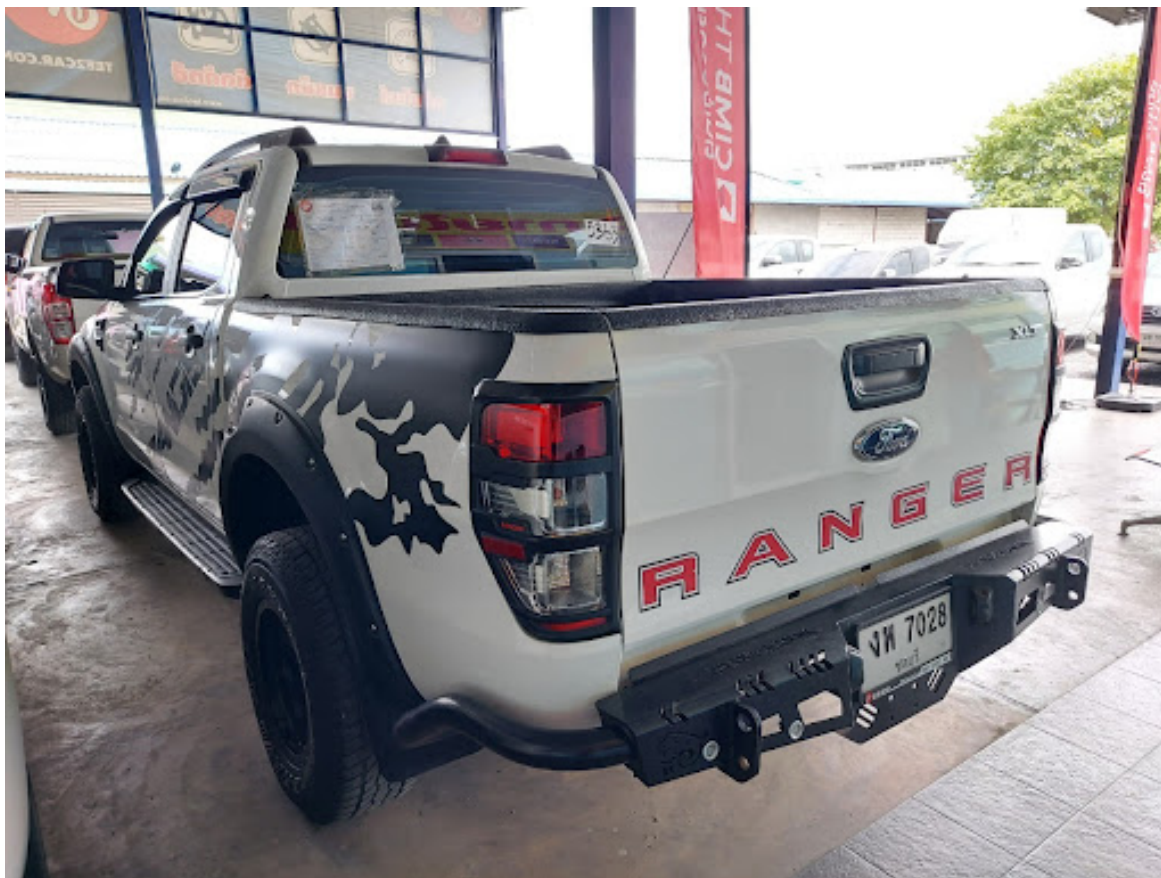
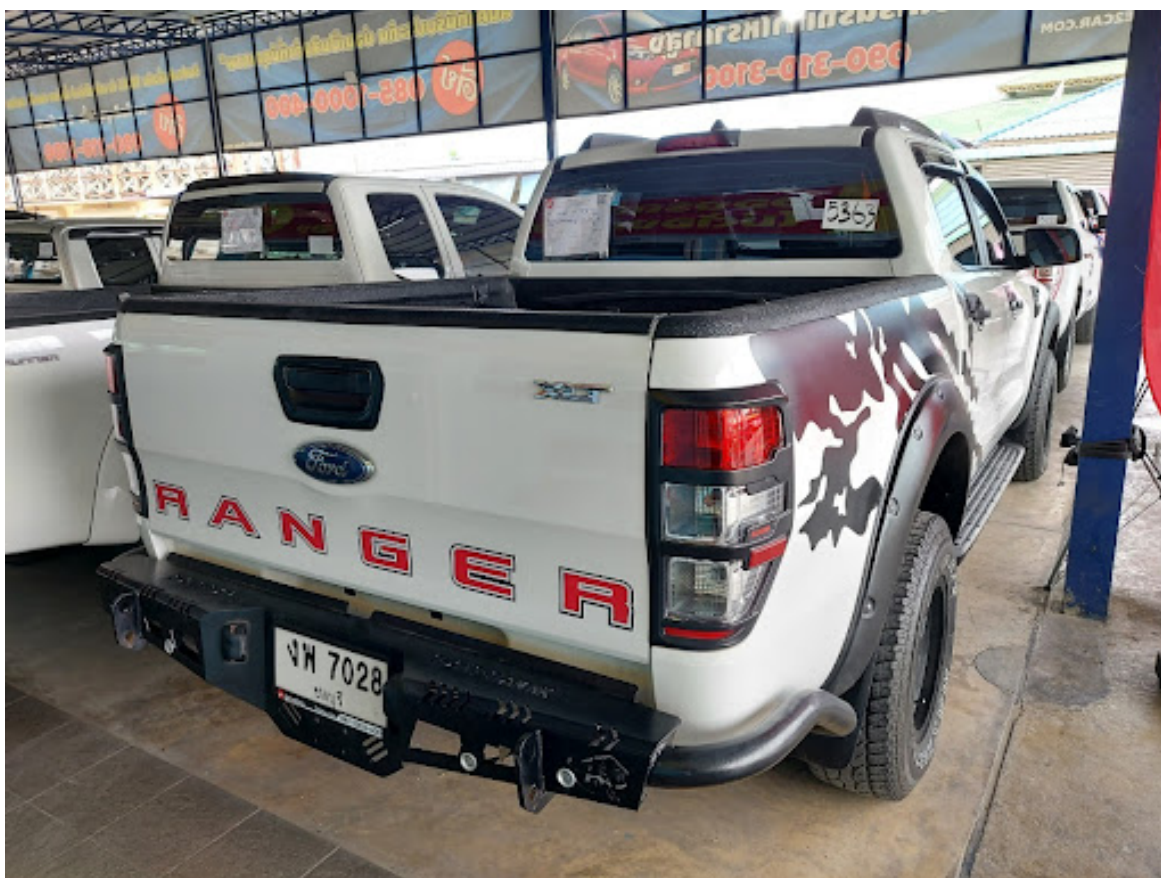
ภาพภายนอก

รถสภาพดี โครงสร้างไม่เคยมีอุบัติเหตุ ไม่เคยจมน้ำและไฟไหม้

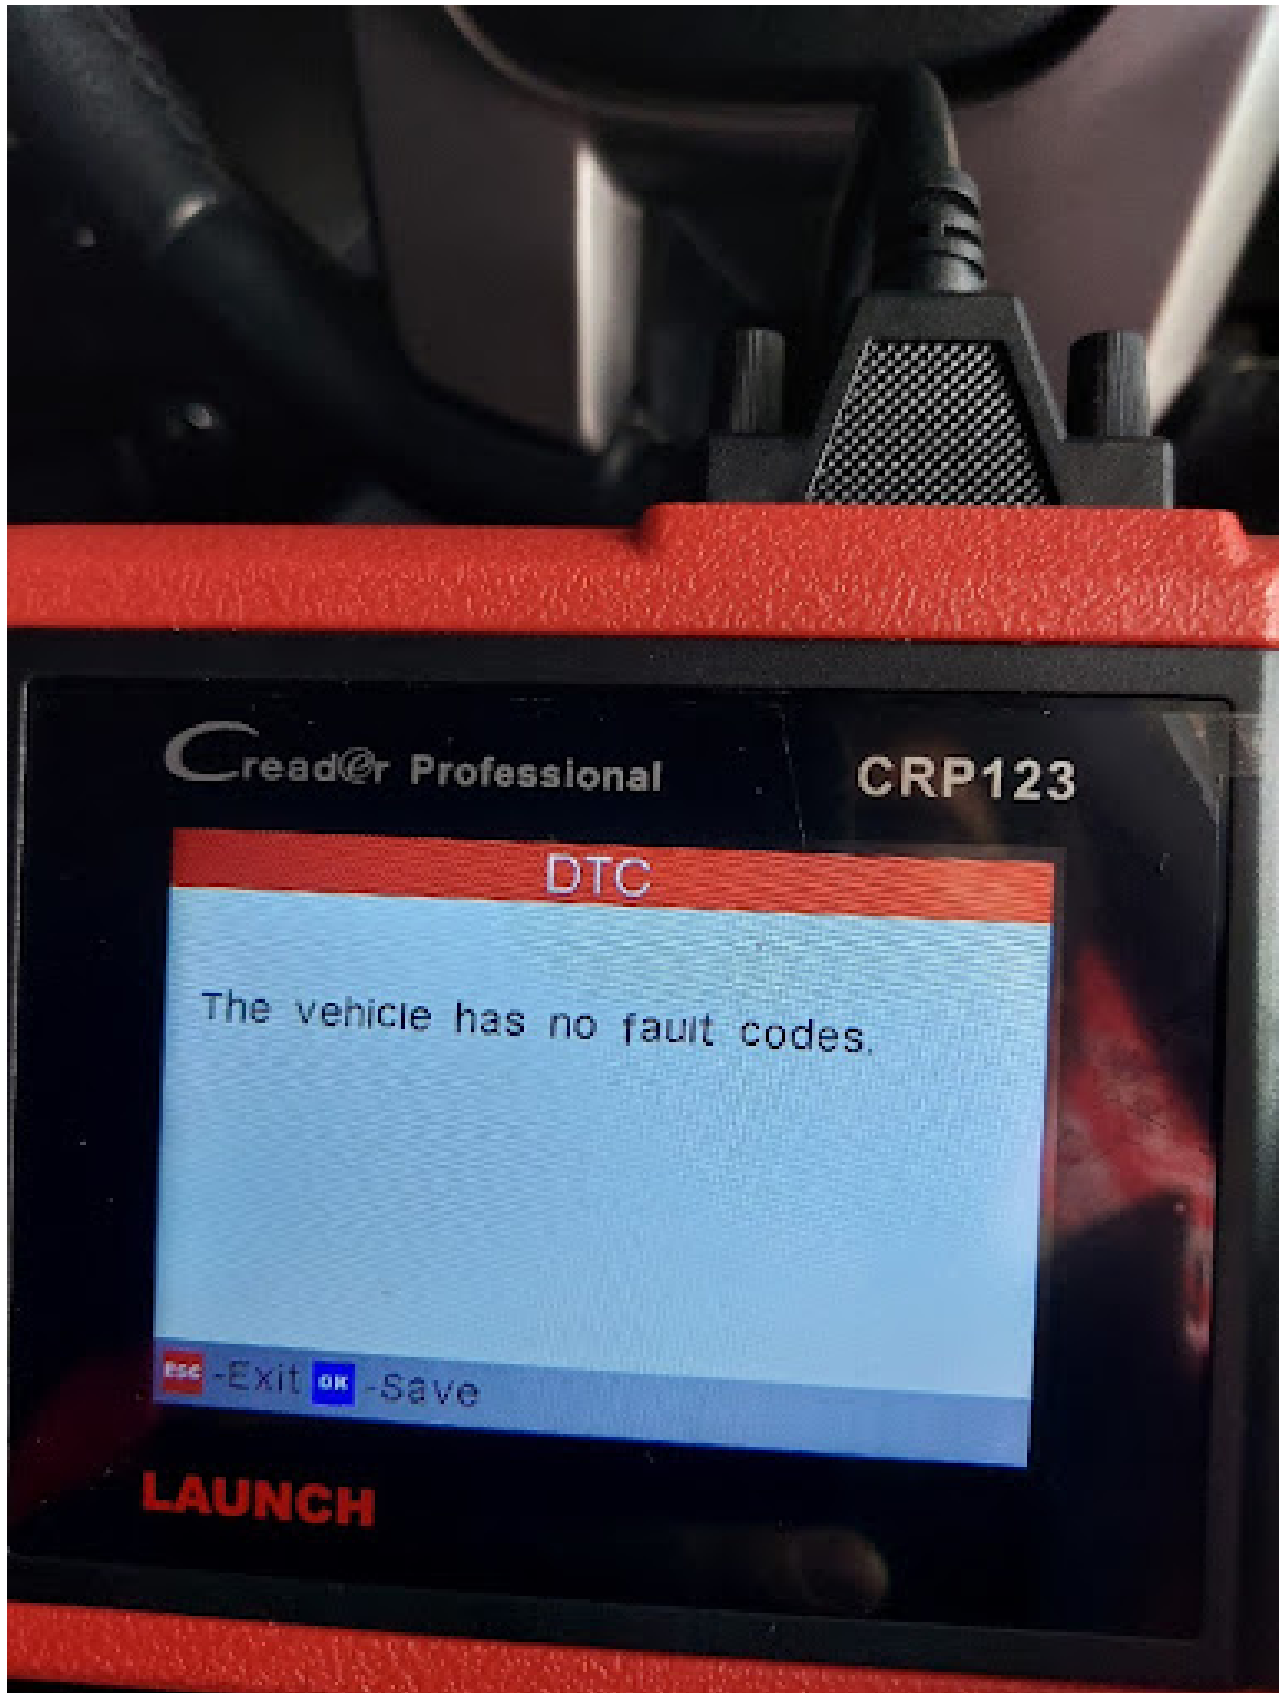
ภาพ OBD

รายการตรวจ 6 รายการ	สถานะ
1.1 ไม่เคยเกิดอุบัติเหตุรุนแรงจนทำให้โครงสร้างรถมีปัญหาความปลอดภัย No Evidence of Major or Hail Damage	ดี (Good)
1.2 ไม่มีการตัดต่อ ตัดแปลง คัชชี และ โครงสร้างรถ No chassis and cab structure modified	ดี (Good)
1.3 ไม่เคยประสบภัยจมน้ำ No Evidence of Flood	ดี (Good)
1.4 ไม่เคยประสบภัยอัคคีภัย No Evidence of Fire	ดี (Good)
1.5 การวินิจฉัยผ่านทาง OBD On-Board Diagnostics (OBD)	ดี (Good)
1.6 สภาพรถโดยรวม Overall Appearance	ดี (Good)
