I024/0048-62

Bmw 330e 2.0 M Sport

Vehicle Inspection Report

สรุปผลการตรวจสอบสภาพรถ (Inspection Summary)

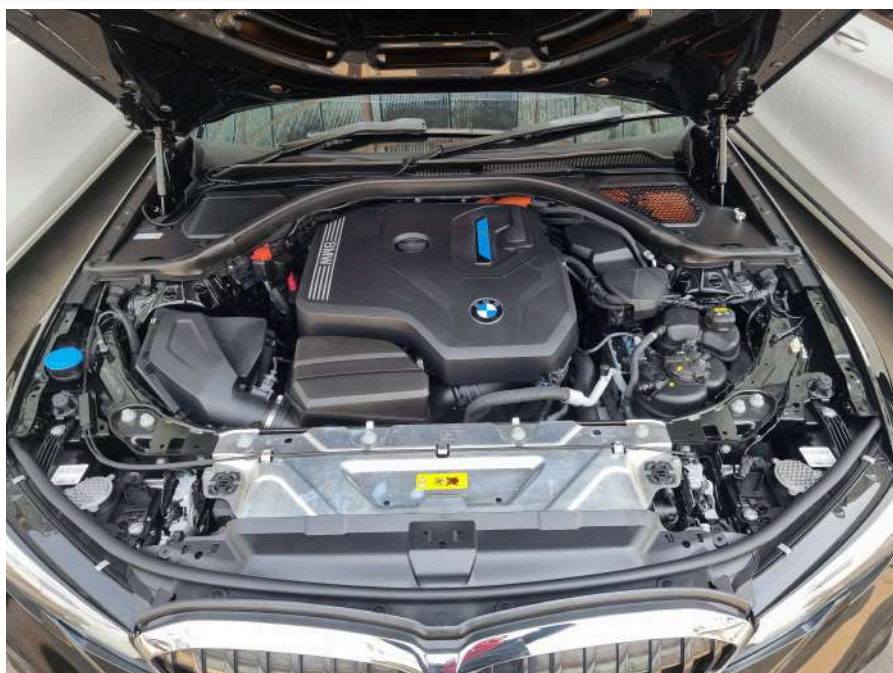
ภาพห้องเครื่อง

Voltage	12.16	V
Rating	700	CCA
Current	187	CCA
Internal resistance	14.5	mΩ
State of Charge	36	%
State of Health	15	%
Status	REPLACE
