# Vehicle Inspection Report

ยี่ห้อ/รุ่น (Brand/Model): BMW X-1 SDRIVE 18i	วันที่ตรวจสอบรถยนต์ (Date of Inspection): 06.06.61
หมายเลขตัวถัง (VIN): MMFV34070VP42626	เลขคำขอบริการ (Job No.): I018/018-041
หมายเลขเครื่องยนต์ (Engine No.): B238I991	Vehicle Picture:

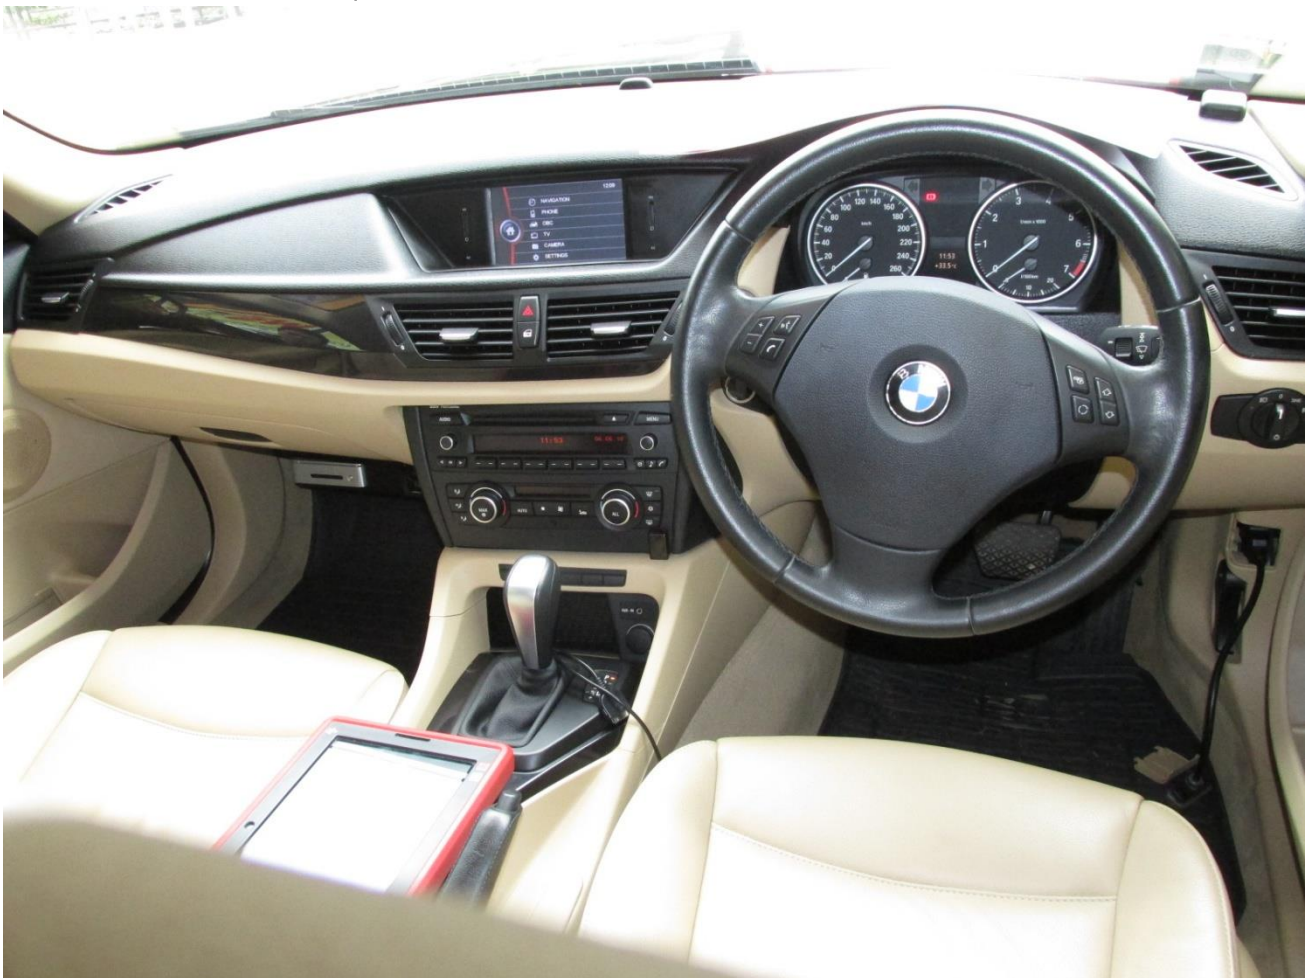
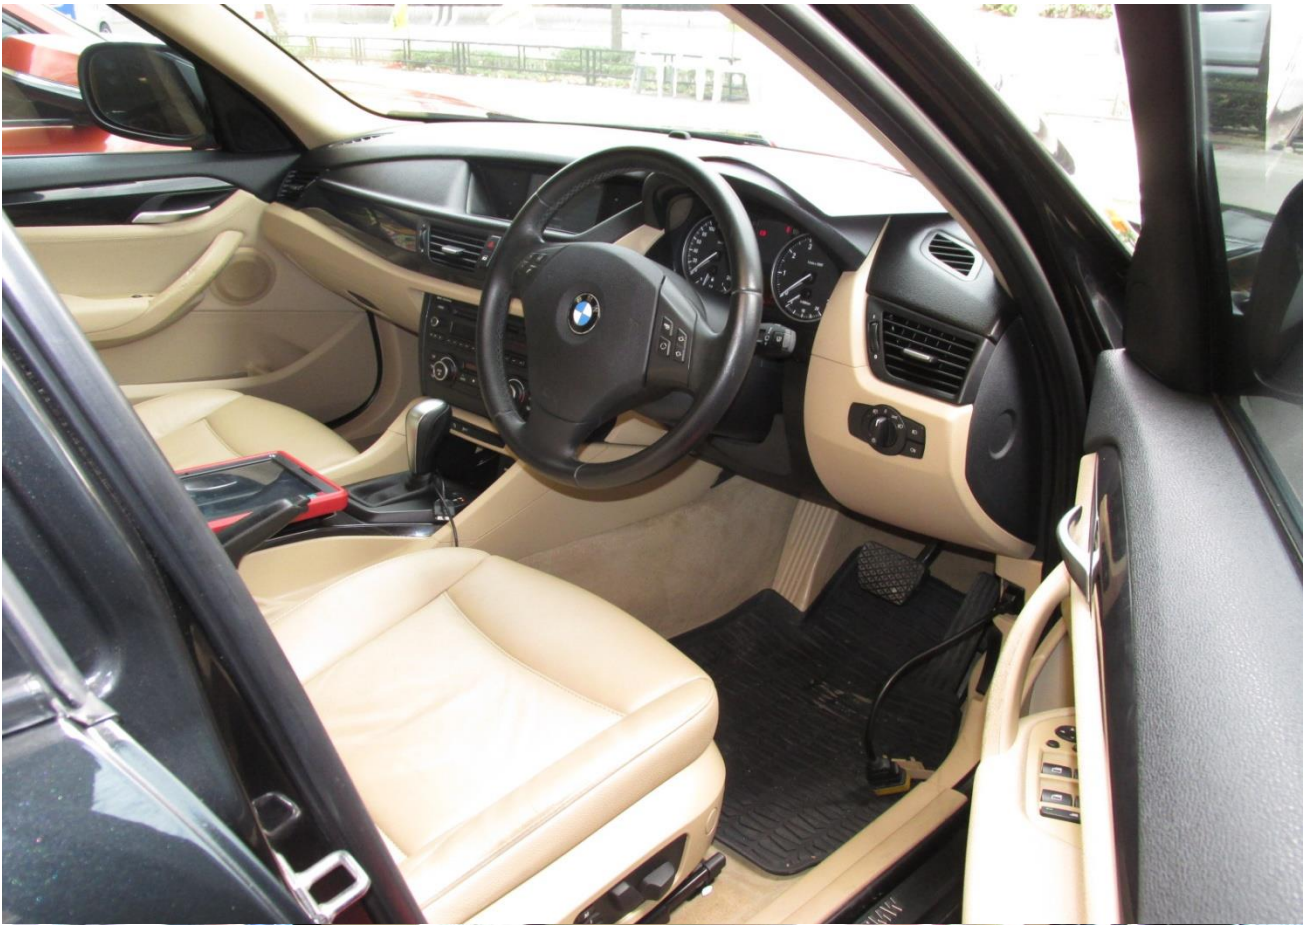
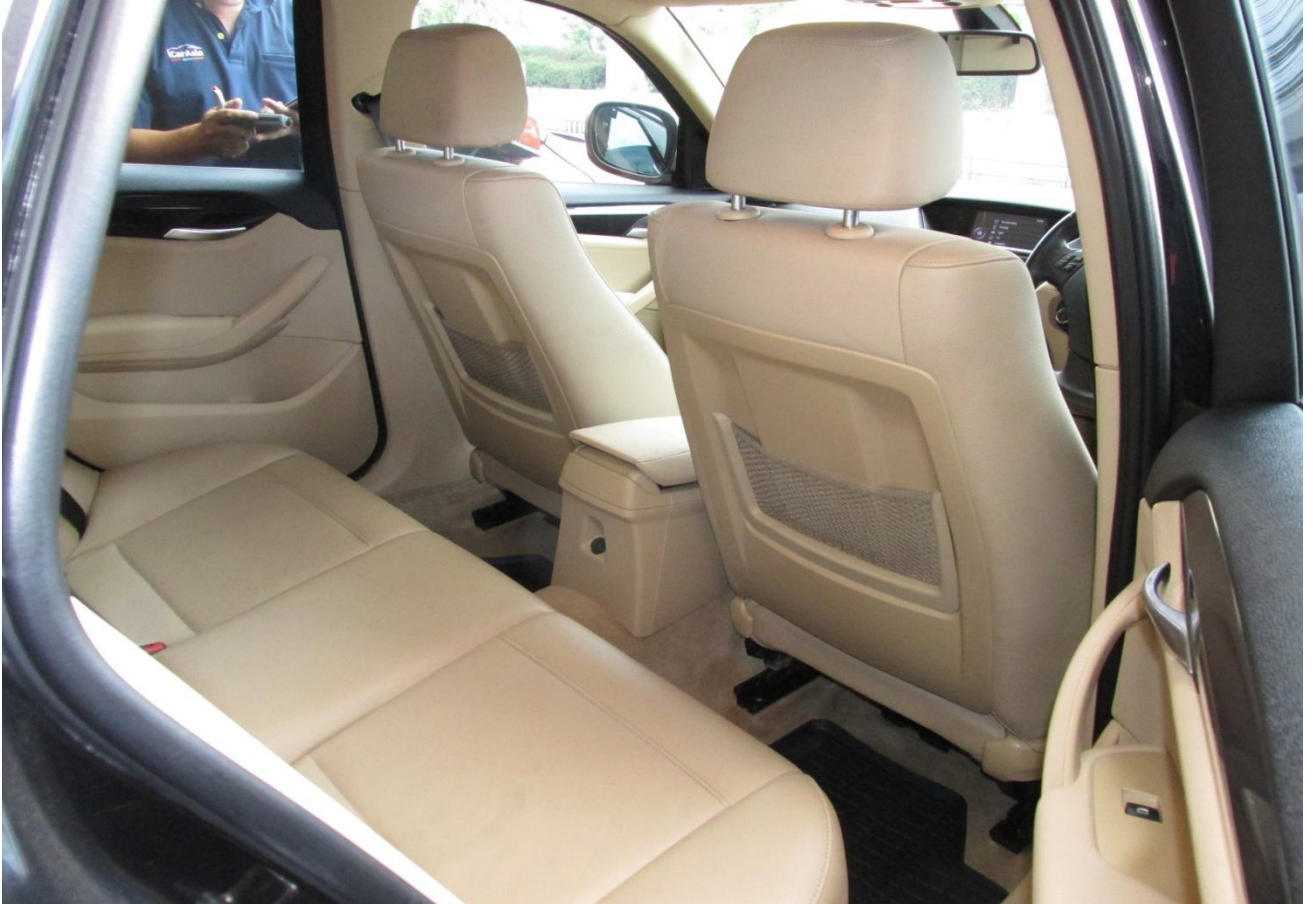
### ภาพภายในด้านหน้า หลัง และ จุดบกพร่อง - Interior Visual Details (Front, Rear and/or Defect):

อื่นๆ เพิ่มเติม เช่น กลิ่น เศษกระดาษ Odor and Other	มือจับประตูด้านในประตูหน้าซ้ายมีรอยฉีกขาด , ฝาครอบลำโพงประตูหน้าขวาชำรุด

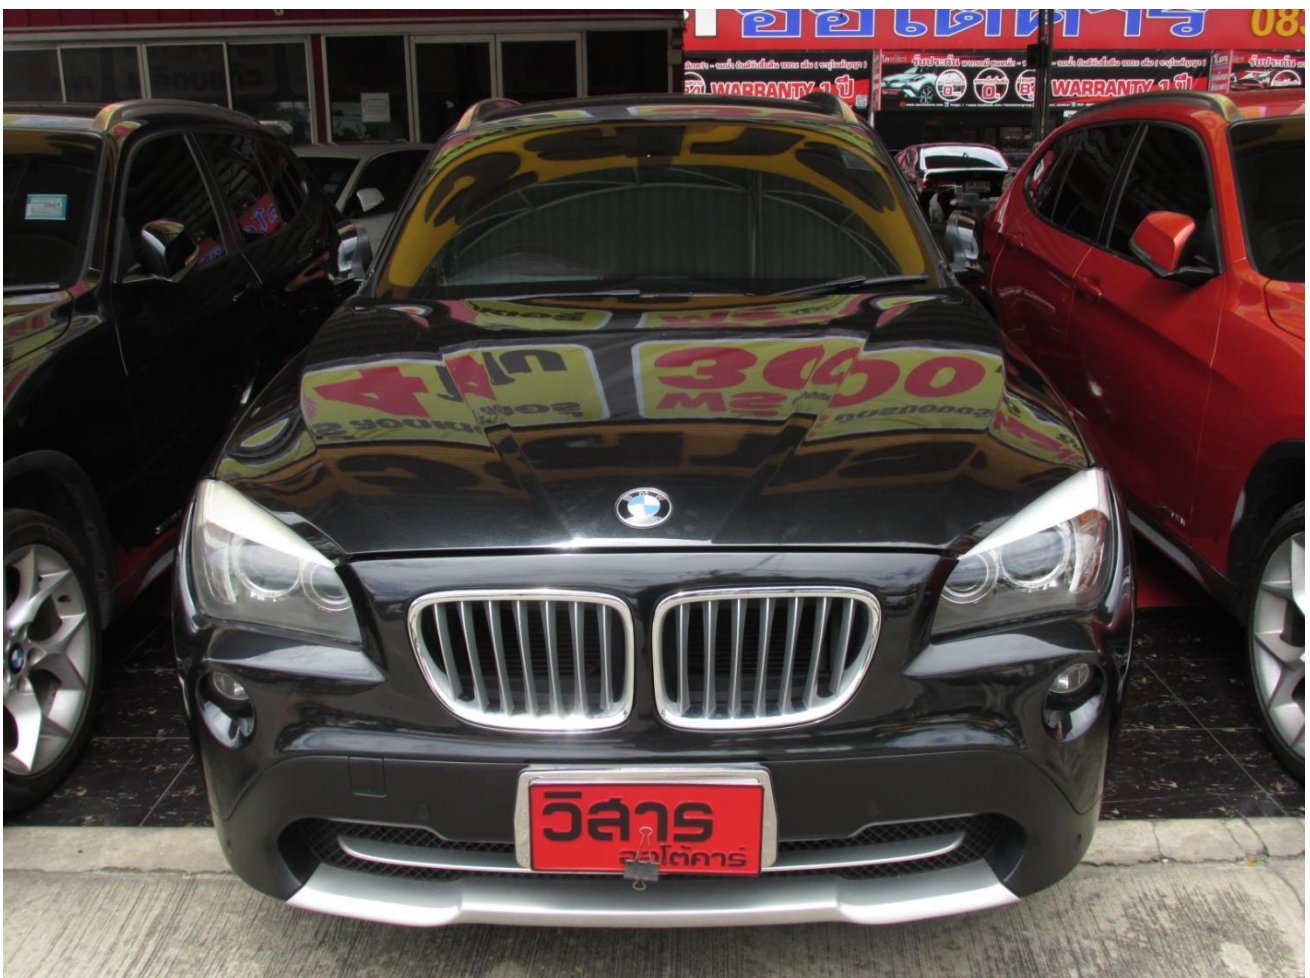
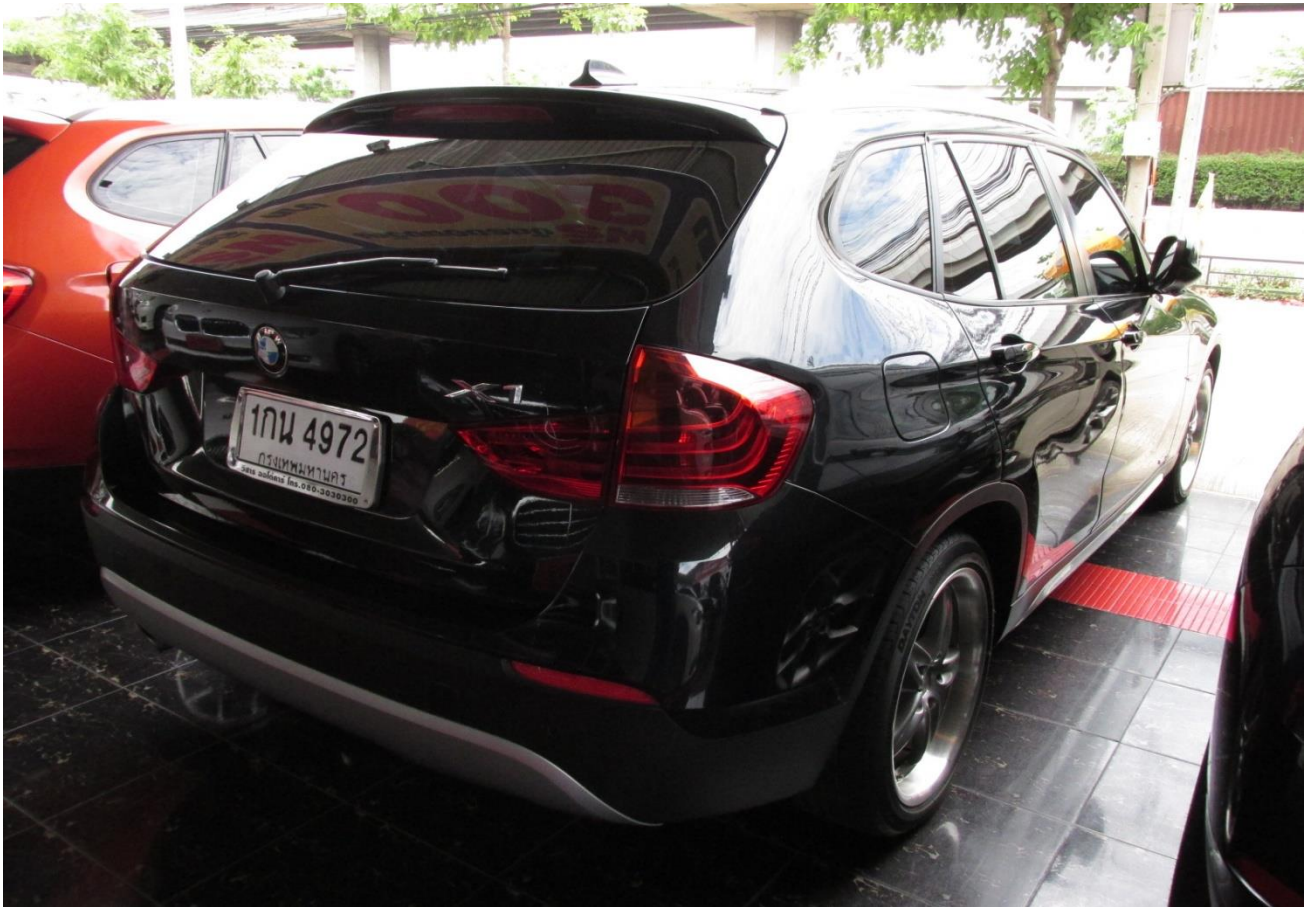
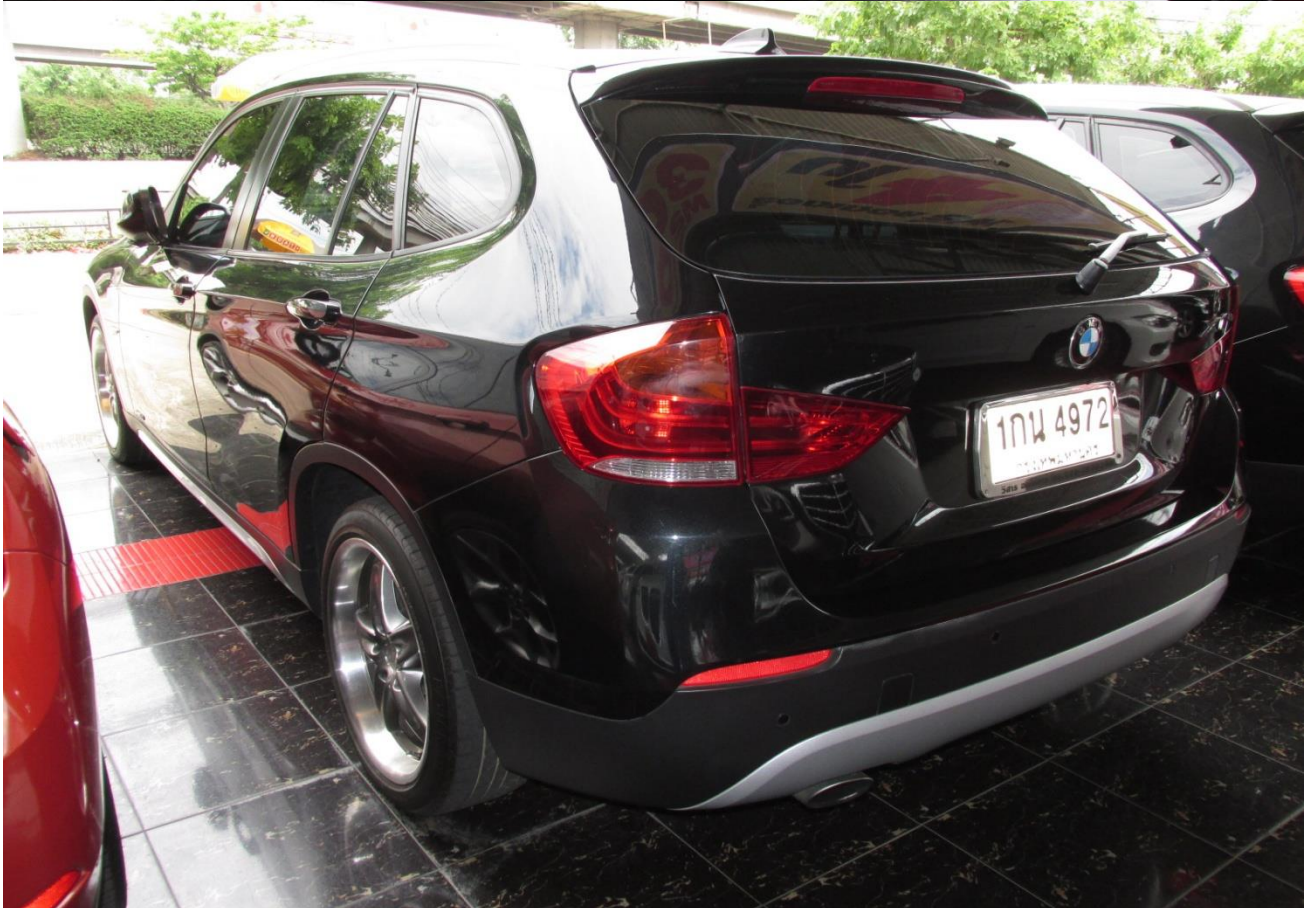
### ภาพภายนอก - Exterior Visual Details:

ประตูหลังขวา Rear Right Door	มีรอยขีดข่วน

แก้มบังโคลนหลังขวา Rear Right Wing	มีรอยขีดข่วน

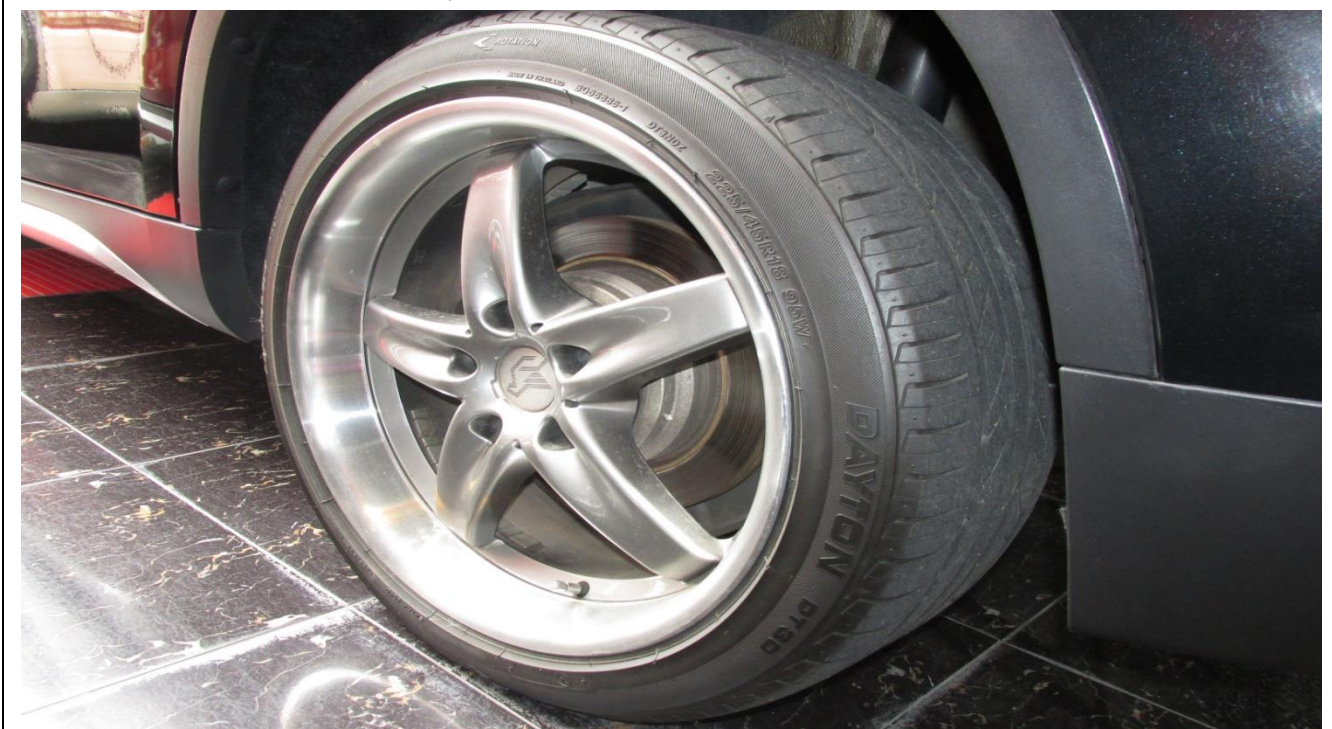
### ภาพโดยรวมของยาง ล้อ และ เบรค - Tyres, Wheels & Brakes Visual Details:

ล้อ และยางอะไหล่ Spare Tyre & Rim	N/A
 	คาลิปเปอร์เบรค และท่อน้ำมัน Brake Hose Callipers & Pipes	สภาพปกติไม่พบการรั่วซึม
 	ผ้าดิสเบรค (หน้า/หลัง) Brake Pads (Front/Rear)	สภาพดีตามอายุการใช้งาน
 	จานดิสเบรค(หน้า/หลัง) Brake Discs (Front/Rear)	ควรเจียจานเบรคครั้งต่อไปที่เปลี่ยนผ้าเบรค
 	ดรัมเบรคล้อหลัง Brakes and Drums any No Leakage	สภาพดีตามอายุการใช้งาน
 	การทำงานของเบรคมือ Park Brake function	ระบบการทำงานปกติ
