1024/0026-10

Honda City 1.5 Si-VTEC

Jan 23, 2024

Vehicle Inspection Report สรุปผลการตรวจสภาพรถ (Inspection Summary)

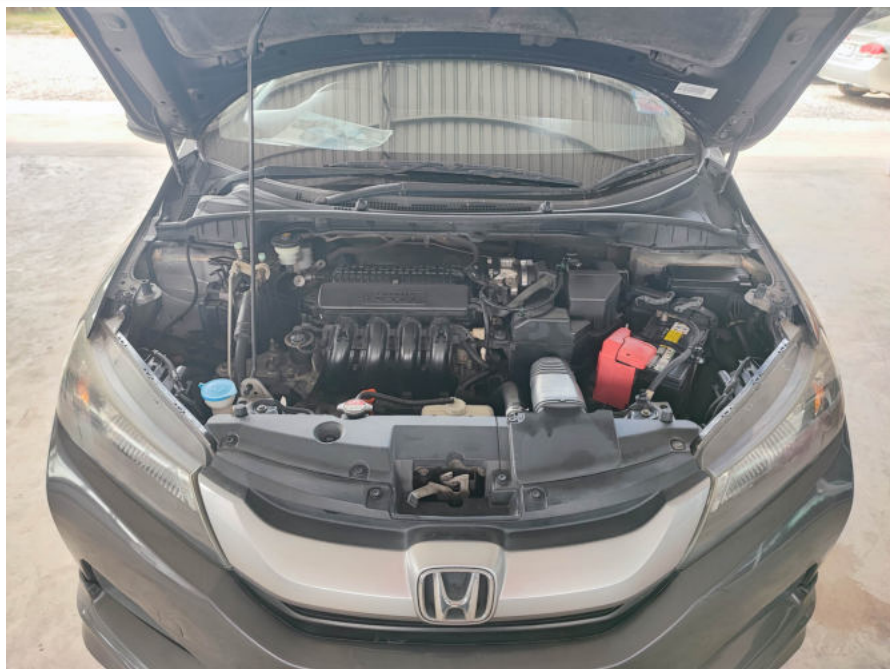
ภาพห้องเครื่อง

Voltage	12.62	V
Rating	350	CCA
Current	214	CCA
Internal resistance	13.02	mΩ
State of Charge	82	%
State of Health	37	%
Status	REPLACE

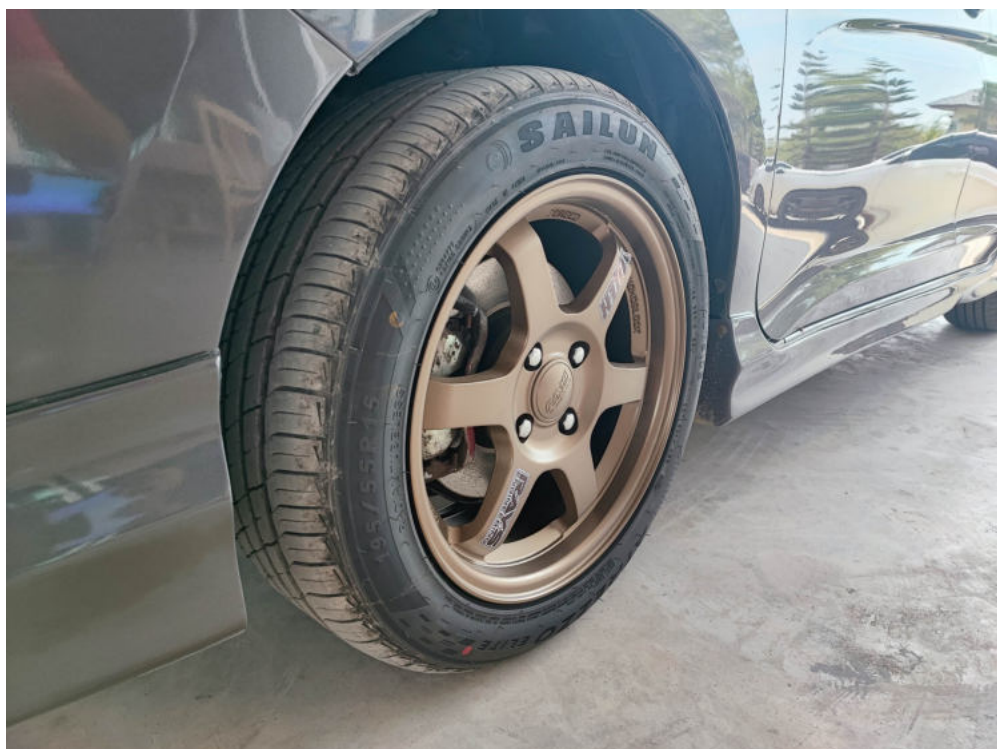
ขอบยาง ล้อ

34/23
