I022/0226-48

Mitsubishi Mirage 1.2 GLS LTD Hatchback

Jan 30, 2023

# Vehicle Inspection Report สรุปผลการตรวจสภาพรถ (Inspection Summary)

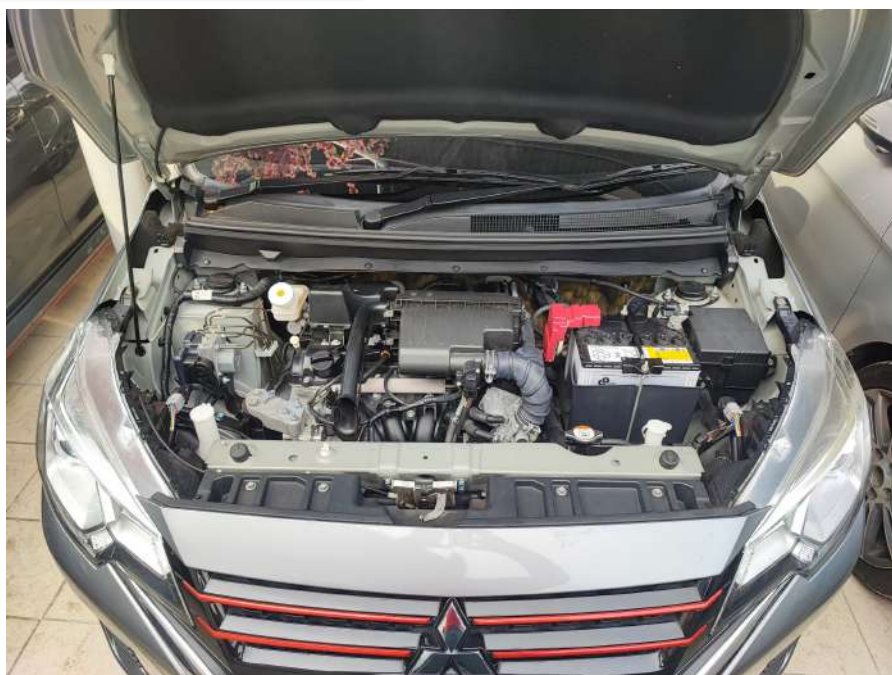
### ภาพห้องเครื่อง

Voltage	12.57	V
Rating	500	CCA
Current	459	CCA
Internal resistance	5.9	mΩ
State of Charge	77	%
State of Health	81	%
Status	GREAT

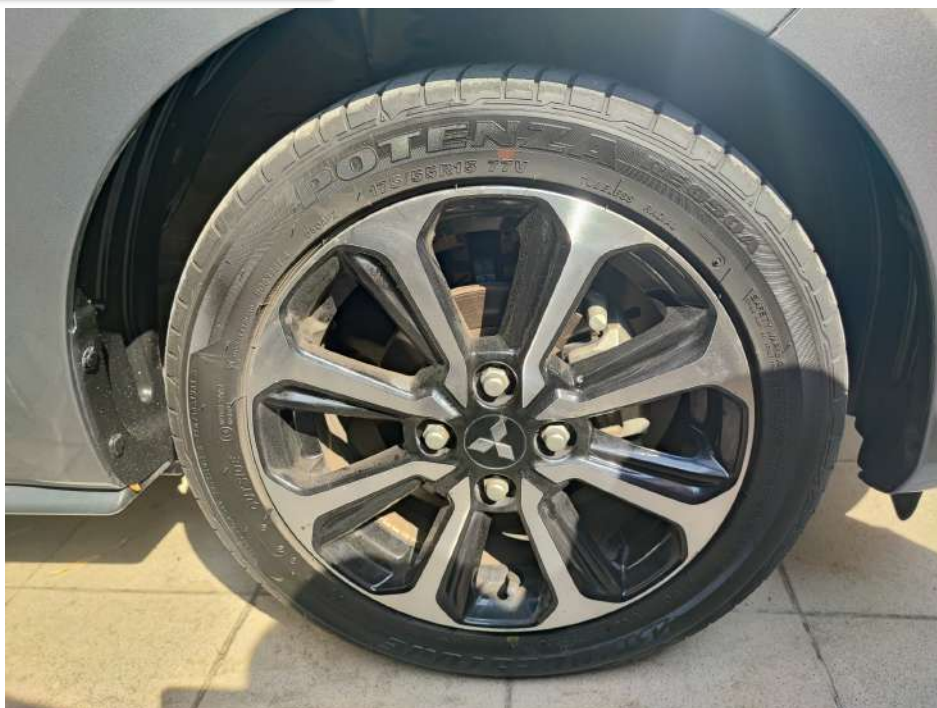
### ขอบยาง ล้อ

06/20
