Vehicle Inspection Report สรุปผลการตรวจสภาพรถ (Inspection Summary)

1023/0150-7

Mercedes-Benz E250 CGI BlueEFFICIENCY 1.8 W207

May 26, 2023

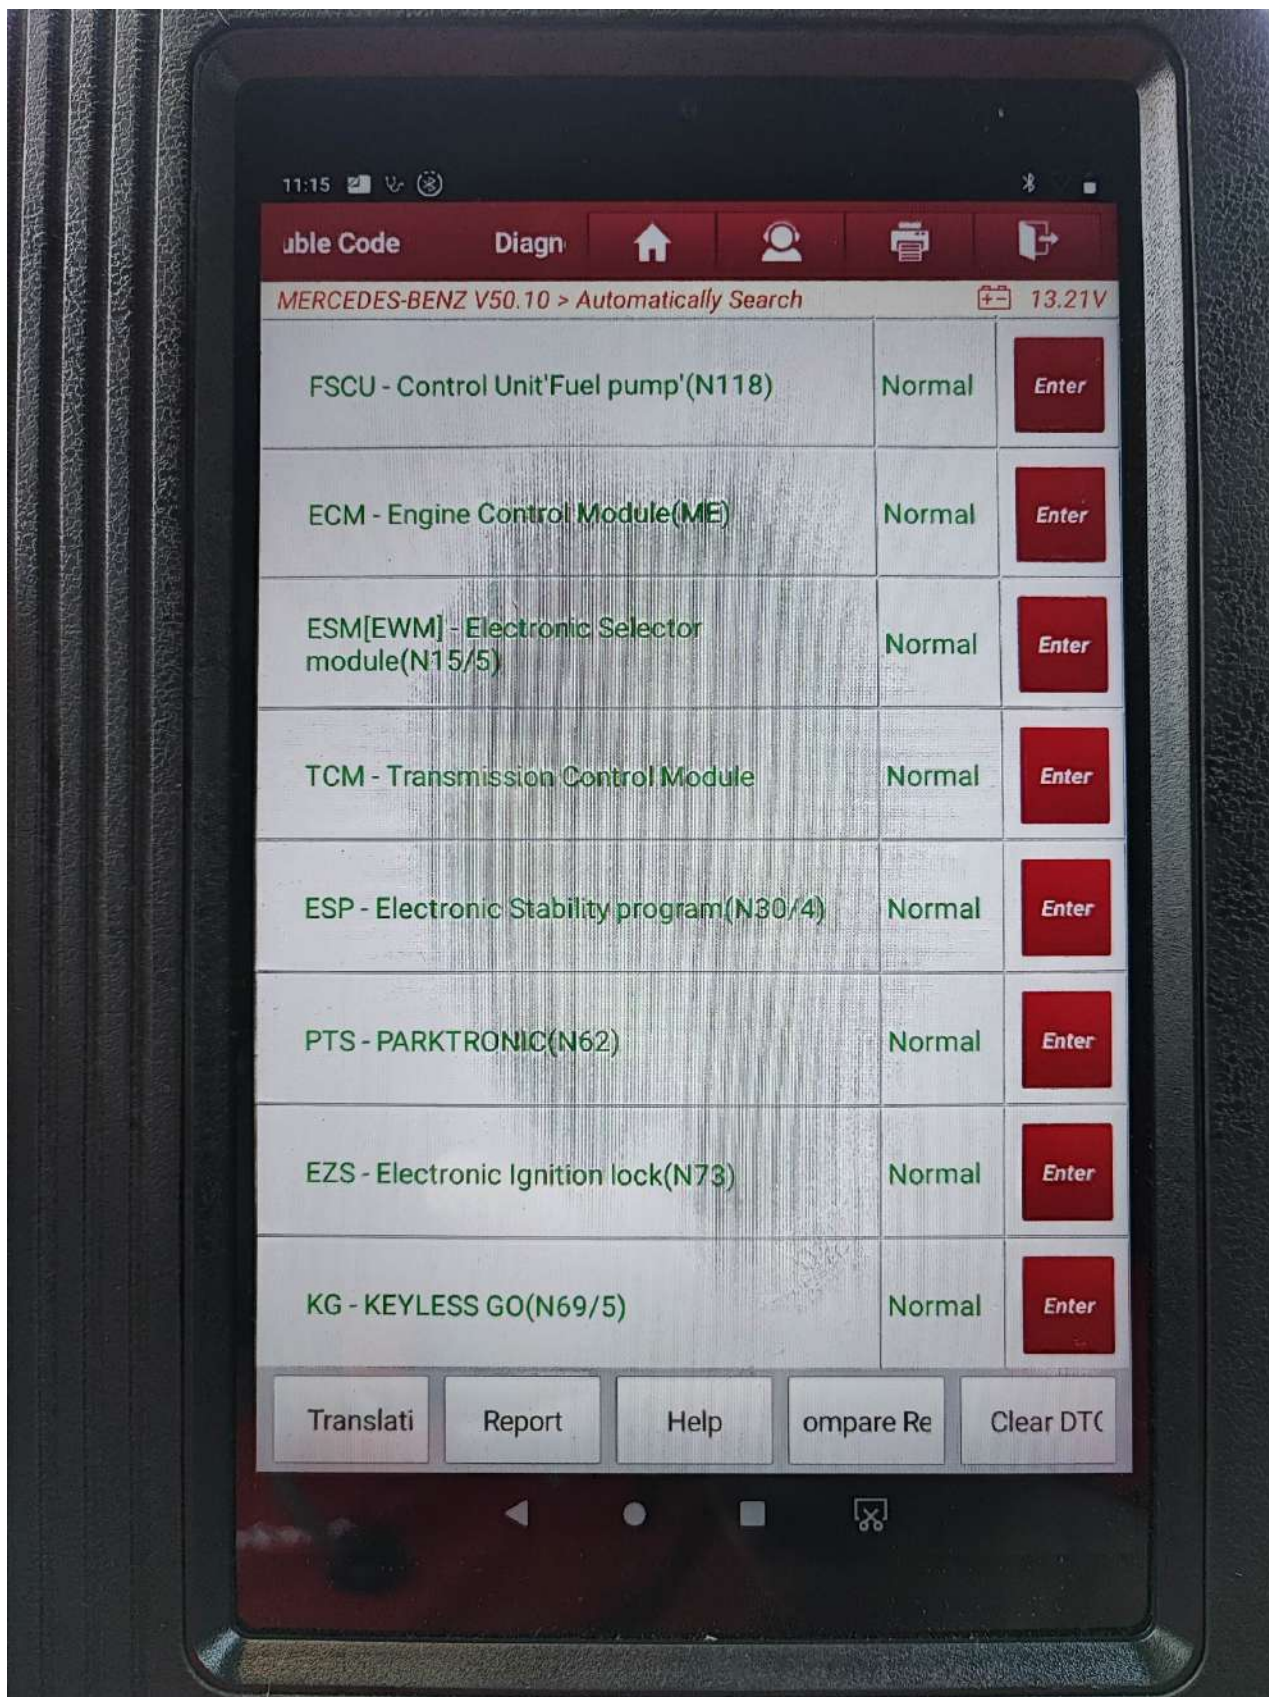
ภาพ OBD

| รายการตรวจ 6 รายการ | สถานะ |
|---|---|
| 1.5 การวินิจฉัยผ่านทาง OBD On-Board Diagnostics (OBD) | ดี (Good) |
