INSPECTION
BY ONE2CARVehicle Inspection Report
สรุปผลการตรวจสภาพรถ (Inspection Summary)one2car.com
THAILAND'S NO.1 CAR SITE

1023/0416-6

Hyundai H-1 2.5 Elite

Jan 10, 2024

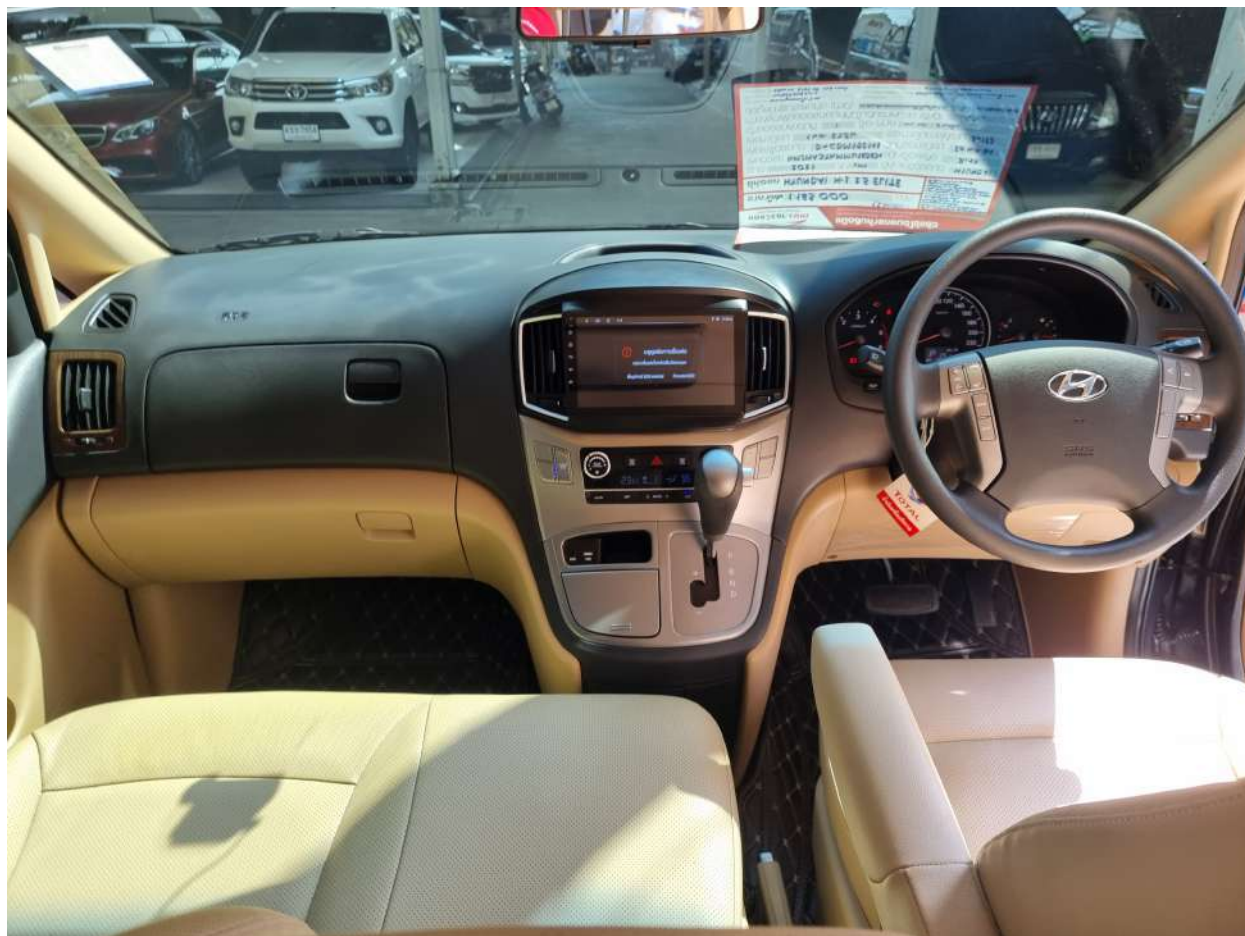
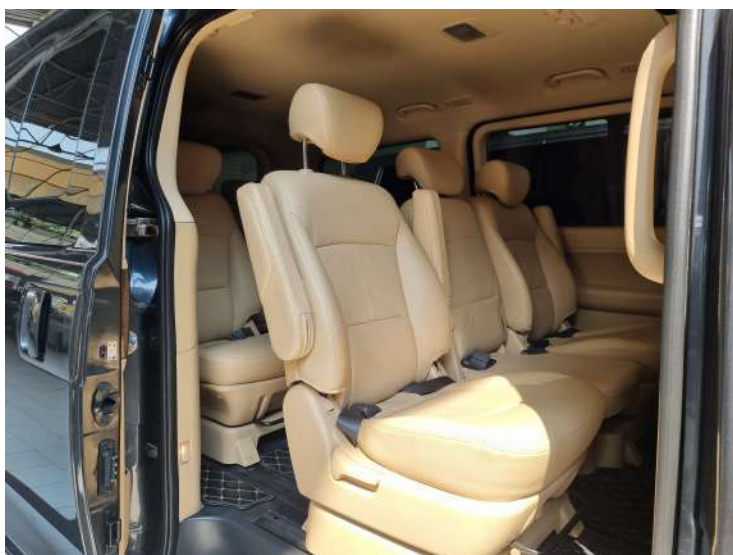
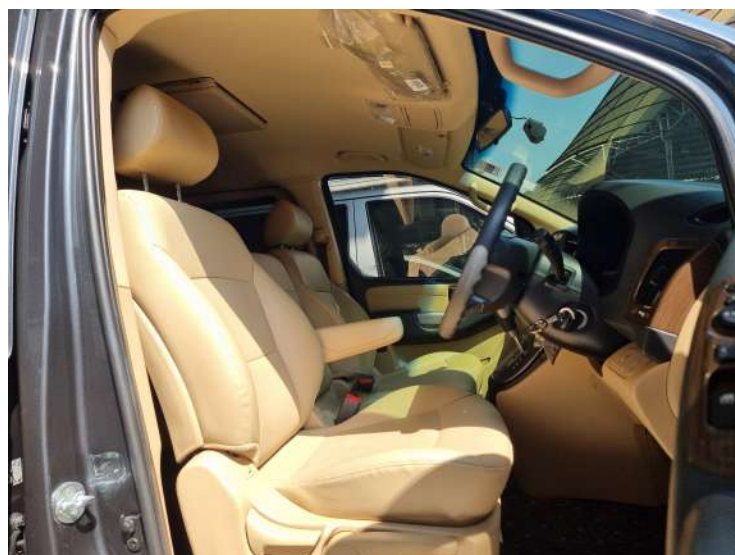
ภาพภายใน

รายการตรวจ 4 รายการ	สถานะ
2.1 สภาพที่นั่ง Seat Appearance	ดี (Good)
2.2 การทำงาน การปรับ และการล็อกเบาะ Seat Adjust functional	ดี (Good)
2.3 สภาพรางไต่เบาะ Seat slide adjust rail	ดี (Good)
2.4 เข็มขัดนิรภัย Seat Belts	ดี (Good)

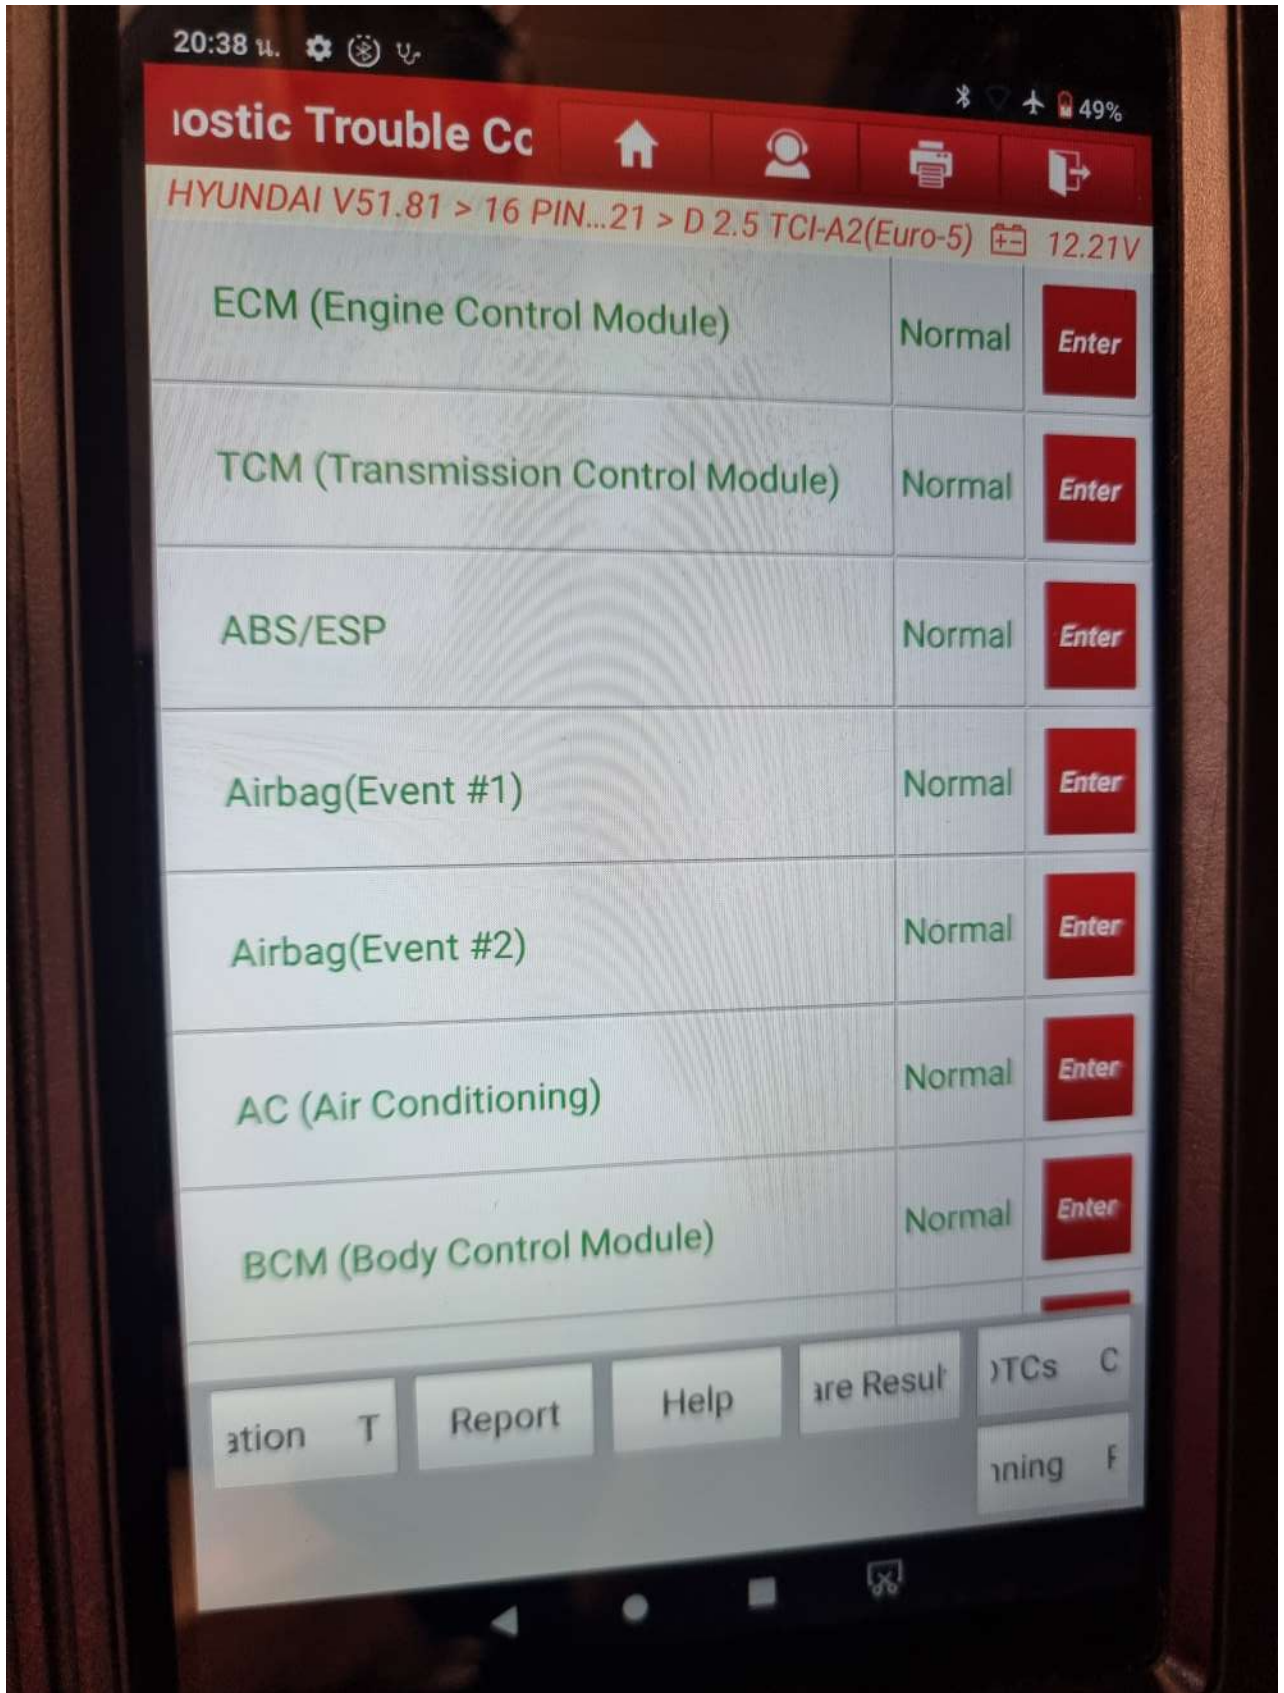
ภาพ OBD

รายการตรวจ 6 รายการ	สถานะ
1.1 ไม่เคยเกิดอุบัติเหตุรุนแรงจนทำให้โครงสร้างรถมีปัญหาความปลอดภัย No Evidence of Major or Hail Damage	ดี (Good)
1.2 ไม่มีการตัดต่อ ตัดแปลง คัชชี และ โครงสร้างรถ No chassis and cab structure modified	ดี (Good)
1.3 ไม่เคยประสบภัยจมน้ำ No Evidence of Flood	ดี (Good)
1.4 ไม่เคยประสบภัยอัคคีภัย No Evidence of Fire	ดี (Good)
1.5 ระบบการทำงานภายในรถยนต์ OBD II On-Board Diagnostics (OBD)	ดี (Good)
1.6 สภาพรถโดยรวม Overall Appearance	ดี (Good)
