Vehicle Inspection Report

ยี่ห้อ/รุ่น (Make/Model): TOYOTA CAMRY	วันที่ตรวจสอบรถยนต์ (Date of Inspection): 1.12.60
เลขตัวถัง (VIN): MR053AK5004006021	เลขคำขอบริการ (Job No.) : I017/134-002
เลขเครื่องยนต์ (Engine No.): 2AR-U051291	<p>Vehicle Picture:</p>

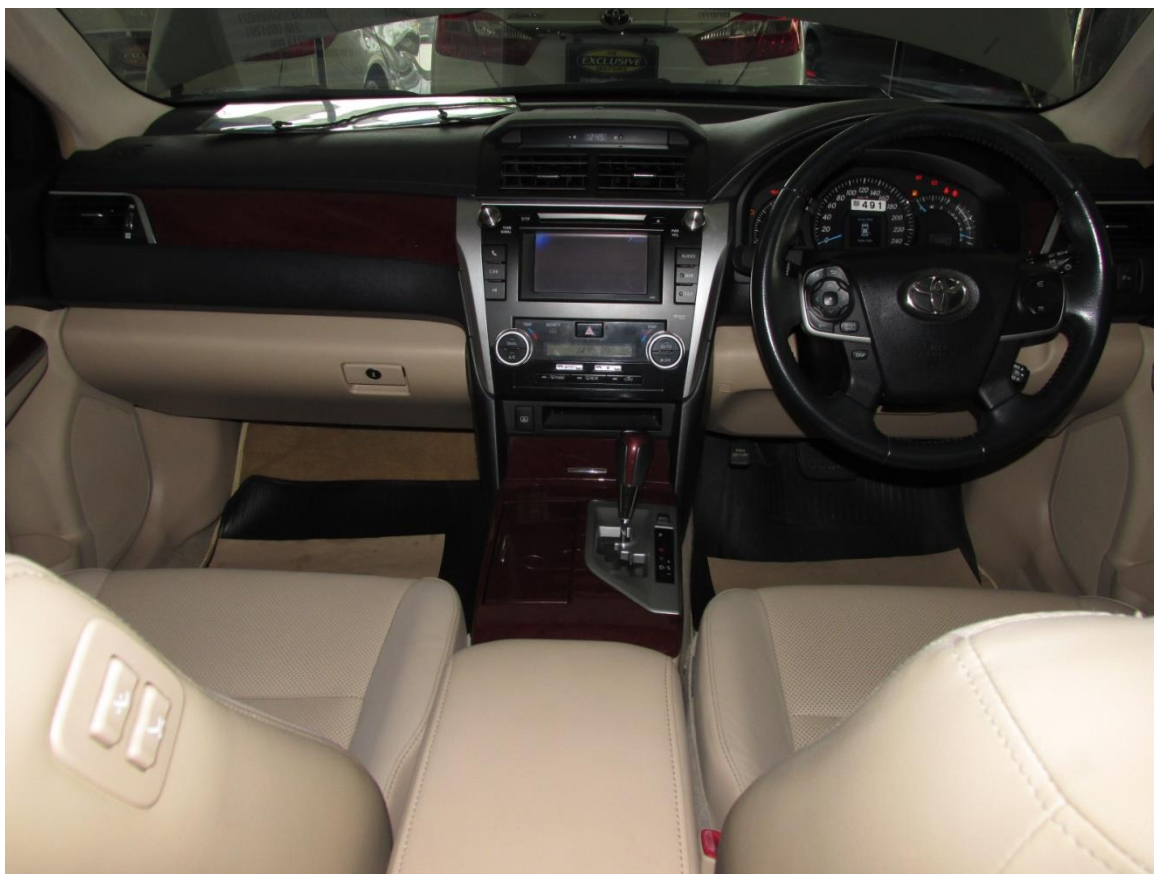
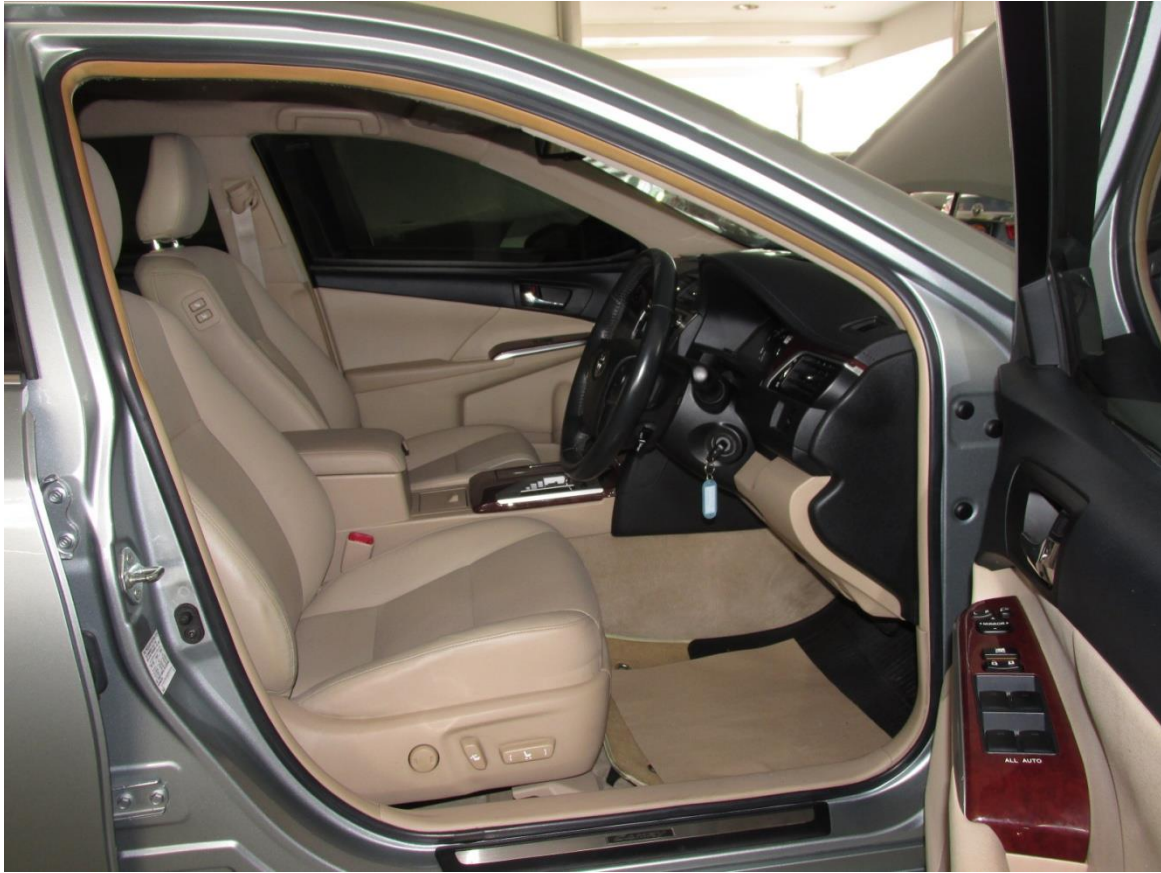
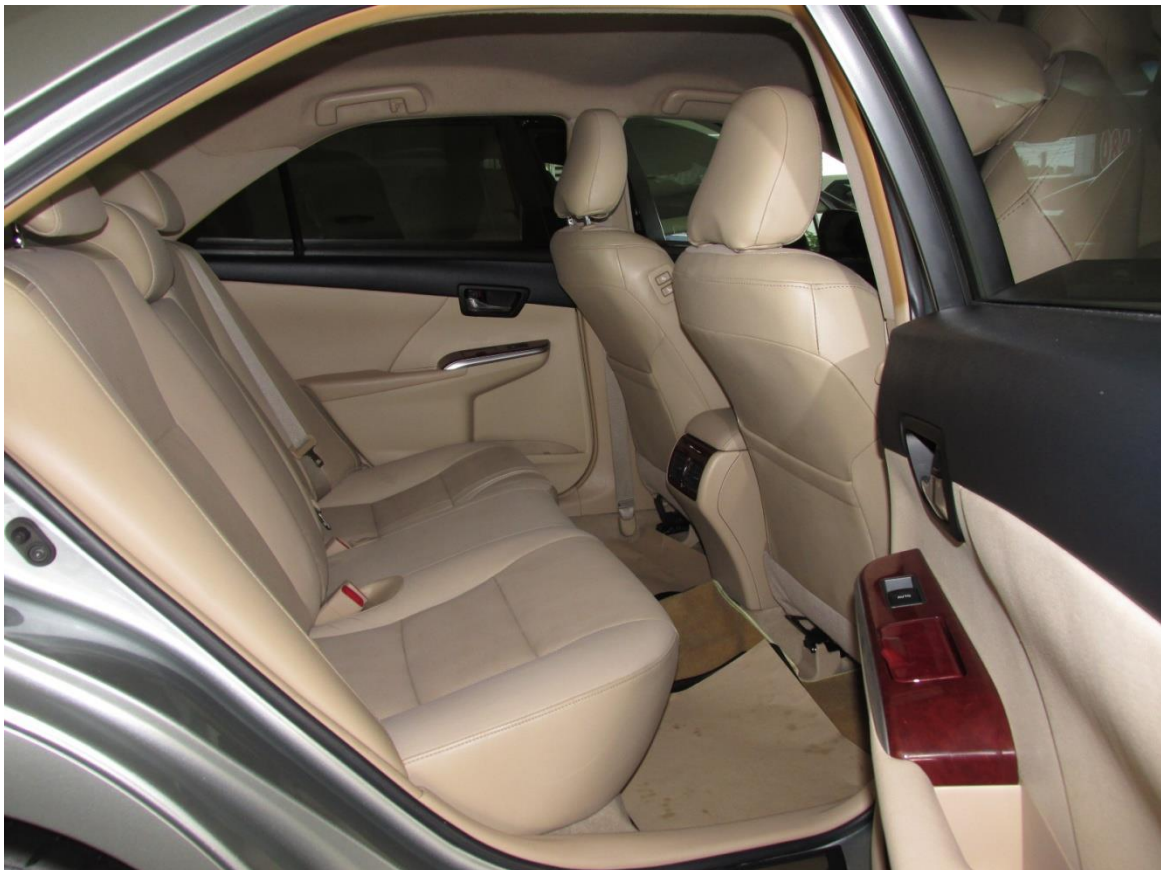
ที่นั่ง สภาพ Seat Appearance	สภาพดีตามอายุการใช้งาน
	การทำงาน การปรับ และการล็อคเบาะ Seat Adjust functional	ทำงานได้ดี
	สภาพ รางได้เบาะ Seat slide adjust rail	สภาพดีตามอายุการใช้งาน
	เข็มขัดนิรภัย Seat Belts	สภาพดีตามอายุการใช้งาน
	แผงคอนโซล Other Trims	สภาพดีตามอายุการใช้งาน
	เครื่องเสียงภายในรถ Radio/ Multiplayer	เปิด-ปิด ปกติ
	ลำโพง Speaker working	ทำงานปกติ
	ไล่ฝ้ากระจกหลัง Rear Window Demister	สภาพดีไม่พบรอยขาด
	อุปกรณ์ทำความเย็นและความร้อน Air Condition/Heater	แอร์เย็น ทำงานปกติ
	ชุดปัดน้ำฝน และระบบฉีดน้ำ Washers & Wipers	ทำงานปกติ
	แตร Horn	ทำงานปกติ
	บานพับและกลอนประตู Doors, Locks & Hinges	สภาพดีเหมาะสมกับอายุการใช้งาน
	การเปิดประตูจากด้านใน Door Handle (inside)	ทำงานได้ดี
	สภาพยางขอบประตู Weather Strip	สภาพดีเหมาะสมกับอายุการใช้งาน
	การทำงานของกระจก Window Operation	ทำงานเปิด-ปิด ปกติ

หน้าปัดและมาตรวัด ปกติ หรือ มีไฟโชว์หรือไม่ Dash Warning Lights & Gauges	ไม่มีไฟโชว์

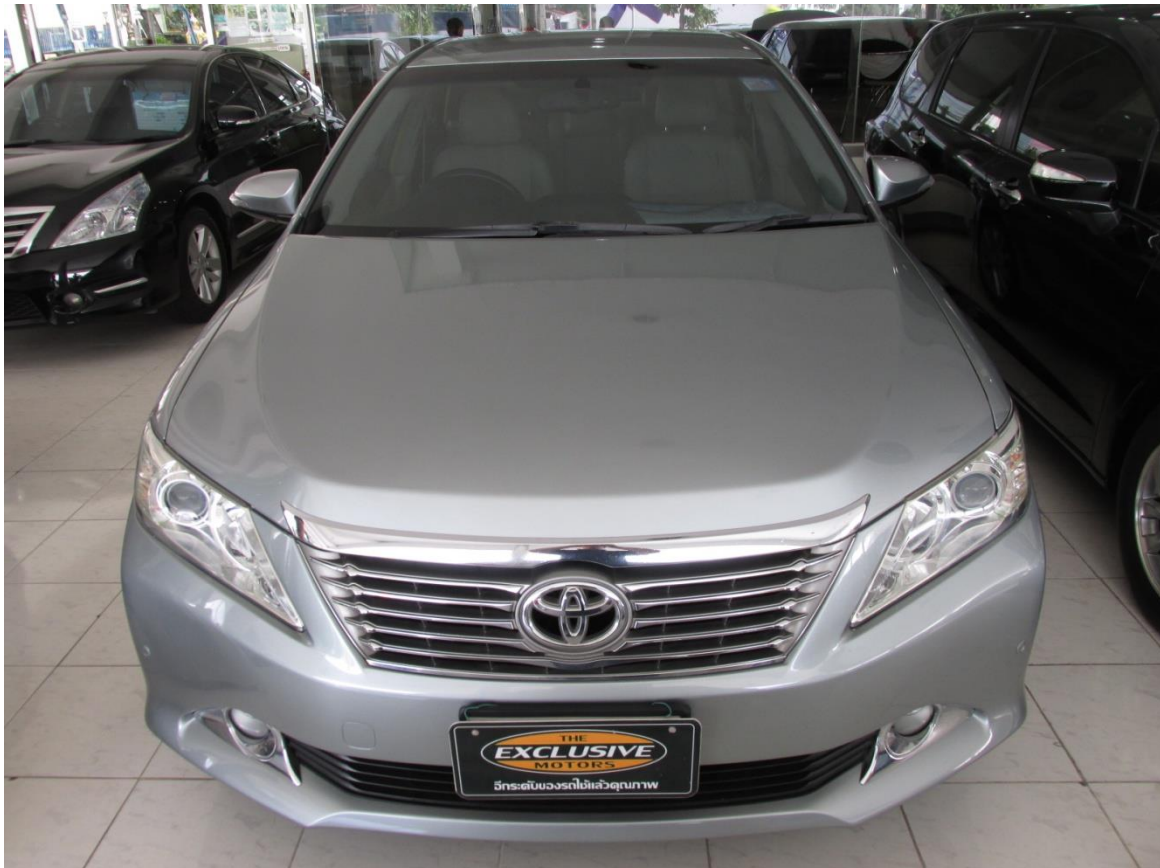
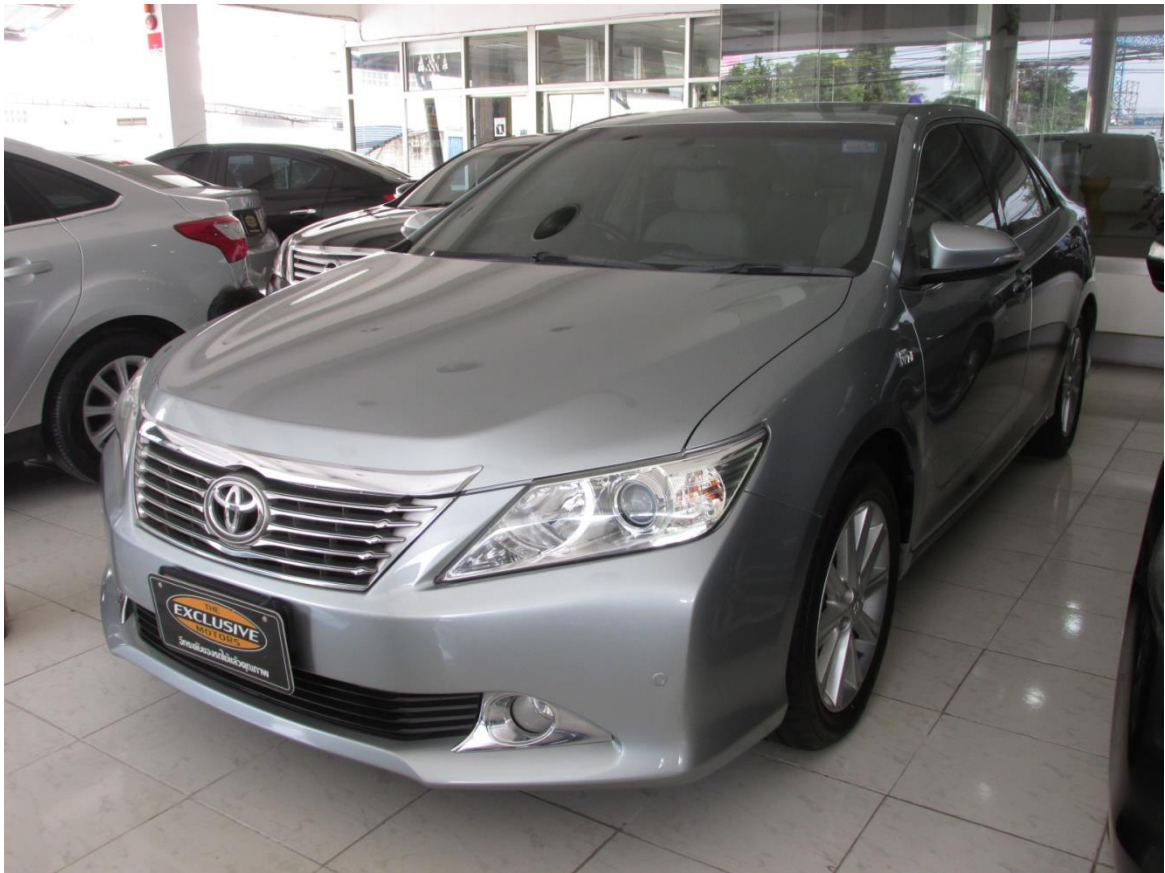
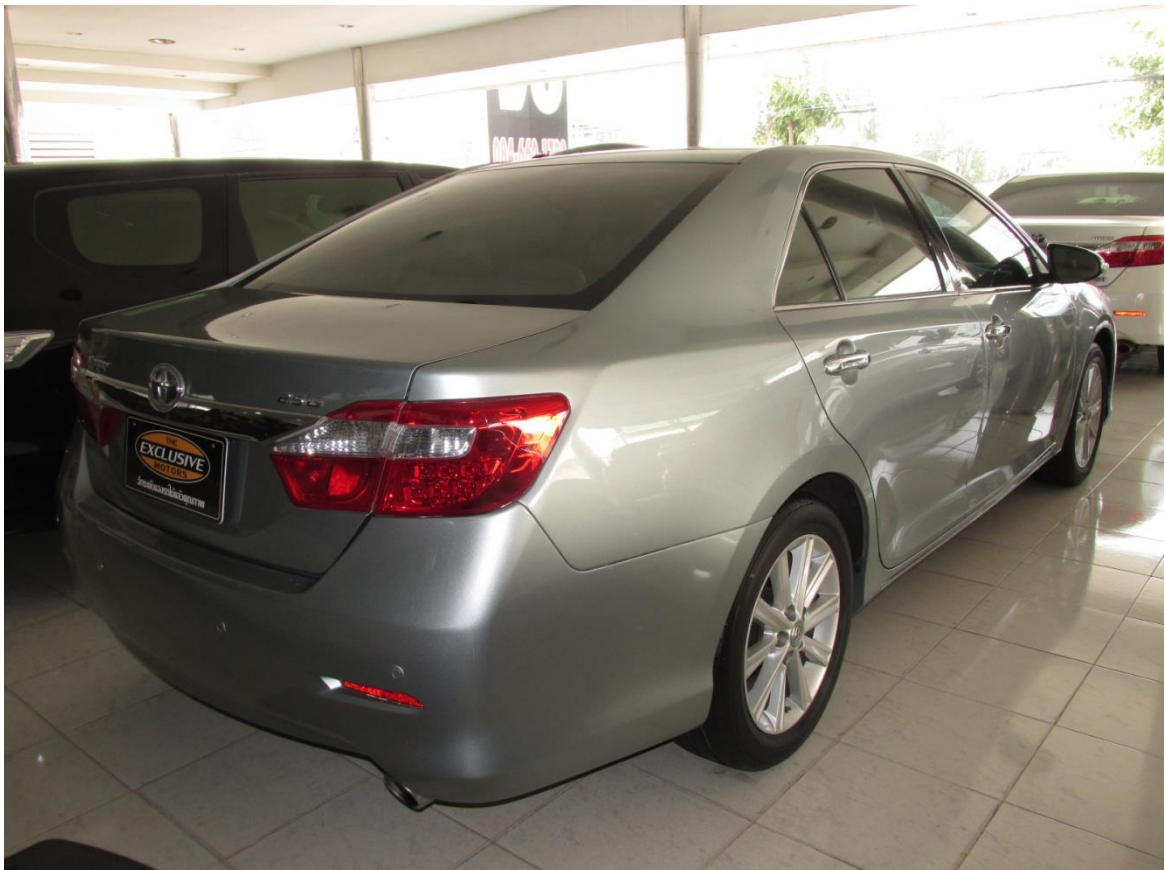
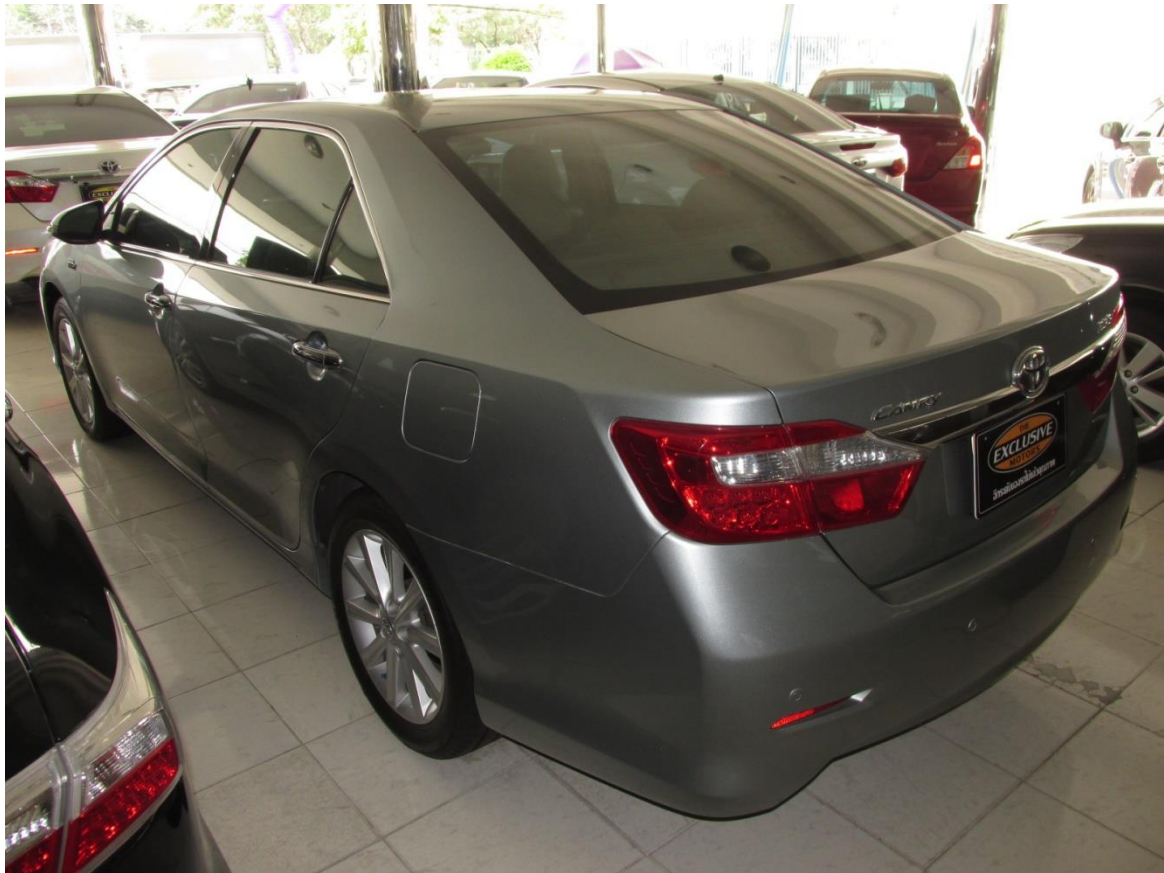
กันชนหน้า Front Bumper	สภาพดี
	คาน รับกันชนหน้า (ขวา) Front Side Member (Right) Appearance	สภาพดี
	คาน รับกันชนหน้า (ซ้าย) Front Side Member (Left) Appearance	สภาพดี
	กระจังหน้ารถ Front Grill	สภาพดี
	ชุดคานหน้ารับหม้อน้ำ Radiator Core Support	สภาพดี
	ฝากระโปรงหน้ารถ Bonnet	สภาพดี
	ฝาห้องเครื่องด้านหน้า Cowl Panel Fire Wall	สภาพดี
	กระจกหน้า Windshield	สภาพดี
	หลังคา Roof	สภาพดี
	สภาพ และการทำงาน หลังคาชั้นรูป หลังคาเปิดประทุน Sunroof/Convertible functional and appearance	N/A
	แก้มหน้าขวา Front Right Wing	สภาพดี
	ประตูหน้าขวา Front Right Door	สภาพดี
	กระจกมองข้างขวา Right Rear Mirror	สภาพดี
	ประตูหลังขวา Rear Right Door	สภาพดี

ประตูเลื่อนด้านขวา Sliding Right Door	N/A
	แก้มหลังขวา Rear Right Wing	สภาพดี
	ขายน้าด้านขวา Right Rocker Panel	สภาพดี
	แก้มหน้าซ้าย Front Left Wing	สภาพดี
	ประตูหน้าซ้าย Front Left Door	สภาพดี
	กระจกมองข้างซ้าย Left Rear Mirror	สภาพดี
	ประตูหลังซ้าย Rear Left Door	สภาพดี
	ประตูเลื่อนด้านซ้าย Sliding Left Door	N/A
	แก้มหลังซ้าย Rear Left Wing	สภาพดี
	ขายน้าด้านซ้าย Left Rocker Panel	สภาพดี
	ประตูหลัง Rear Tail Gate	N/A
	ฝากระโปรงหลัง Boot	สภาพดี
	กระจกหลัง Rear Screen	สภาพดี
	กันชนหลัง Rear Bumper	สภาพดี
	คาน รับกันชนหลัง (ขวา) Rear Side Member (Right) Appearance	สภาพดี

คาน รับกันชนหลัง (ซ้าย) Rear Side Member (Right) Appearance	สภาพดี
	เสาโครงสร้าง A ขวา Right A-Pillar	สภาพดี
	เสาโครงสร้าง B ขวา Right B-Pillar	สภาพดี
	เสาโครงสร้าง C ขวา Right C-Pillar	สภาพดี
	เสาโครงสร้าง D ขวา Right D-Pillar	N/A
	เสาโครงสร้าง A ซ้าย Left A-Pillar	สภาพดี
	เสาโครงสร้าง B ซ้าย Left B-Pillar	สภาพดี
	เสาโครงสร้าง C ซ้าย Left C-Pillar	สภาพดี
	เสาโครงสร้าง D ซ้าย Left D-Pillar	N/A
	สภาพรวมของโครงสร้างแชสซี Chassis Frames & Members Appearance	สภาพดี
	สภาพใต้ท้องรถและอุปกรณ์ใต้ท้องรถ Under Body and Parts Appearance	สภาพดีตามอายุการใช้งาน
	ช่วงล่างหน้า Front Suspension	สภาพดีตามอายุการใช้งาน
	ช่วงล่างหลัง Rear Suspension	สภาพดีตามอายุการใช้งาน
	ระบบบังคับเลี้ยว Steering Components	สภาพดีตามอายุการใช้งาน
	เสื้อเกียร์ Transmission Housing	สภาพดีตามอายุการใช้งาน

ท่อไอเสีย Exhaust	สภาพดีตามอายุการใช้งาน
	เฟืองท้าย Differentia	N/A
	เพลาชับ Drive Shafts	สภาพดีตามอายุการใช้งาน
	การทำงานของเปิดปิดประตูทุกบาน All Door Handle Functional	ปกติ
	การทำงานของฝาช่องเติมน้ำมัน Fuel Cap functional	ปกติ
	ช่องเก็บยางอะไหล่ Spare Tire Housing	สภาพดี
	อื่นๆเพิ่มเติม Others	N/A

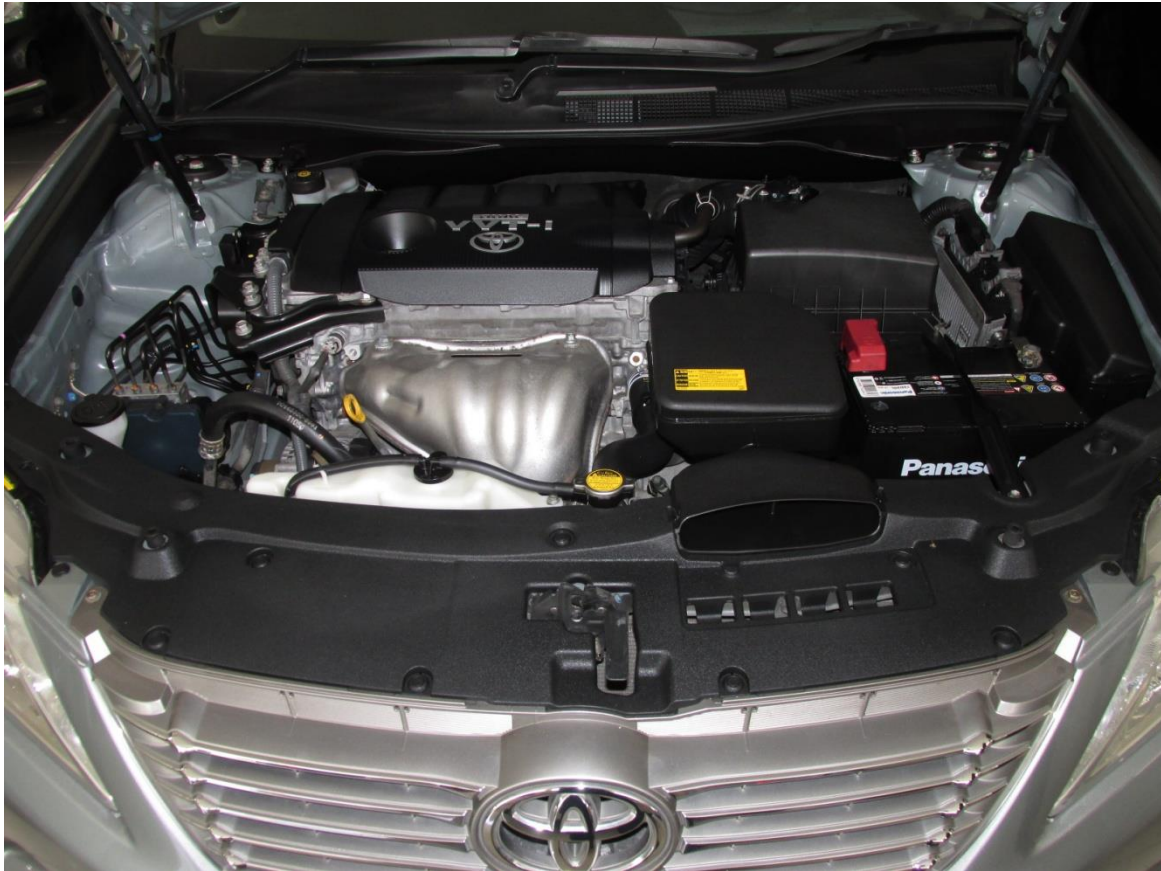
หม้อน้ำ และฝาหม้อน้ำ Radiator & Cap	สภาพดีตามอายุการใช้งาน																																					
	รอกและสายพาน Drive Belt & Pulleys	สภาพดีตามอายุการใช้งาน																																					
	หม้อลมเบรค Brake Booster	สภาพดีตามอายุการใช้งาน																																					
	แม่ปั้มเบรค Master Cylinder Pressure	สภาพดีตามอายุการใช้งาน																																					
	แบตเตอรี่ไม่รั่ว และ ชุดยึด ไม่มีสนิม No any leak on battery and no corrosion on battery support bracket	สภาพดีตามอายุการใช้งาน																																					
	การทดสอบ แบตเตอรี่ Battery Test Note: If state of charge is lower than 80%, battery need to fully recharge before used. (ถ้า state of charge ต่ำกว่า 80% ควรทำการชาร์ต แบตเตอรี่ให้เต็มก่อนใช้งาน)

Battery Test		Charging System Testat 2000 rpm		Voltage	12.27 V	Voltage	13.91 V	Rating	370 CCA	Status	Normal	Current	480 CCA	Start System Test		Internal resistance	5.63 mΩ	Start Voltage	9.40 V	State of Charge	47 %	Status	Normal	State of Health	100 %	Max. Load Test at 2000 rpm		Status	Great	Max. Load Voltage	13.80 V	Test Date	1.12.60	Status	Normal
Battery Test		Charging System Testat 2000 rpm																																					
Voltage	12.27 V	Voltage	13.91 V																																				
Rating	370 CCA	Status	Normal																																				
Current	480 CCA	Start System Test																																					
Internal resistance	5.63 mΩ	Start Voltage	9.40 V																																				
State of Charge	47 %	Status	Normal																																				
State of Health	100 %	Max. Load Test at 2000 rpm																																					
Status	Great	Max. Load Voltage	13.80 V																																				
Test Date	1.12.60	Status	Normal

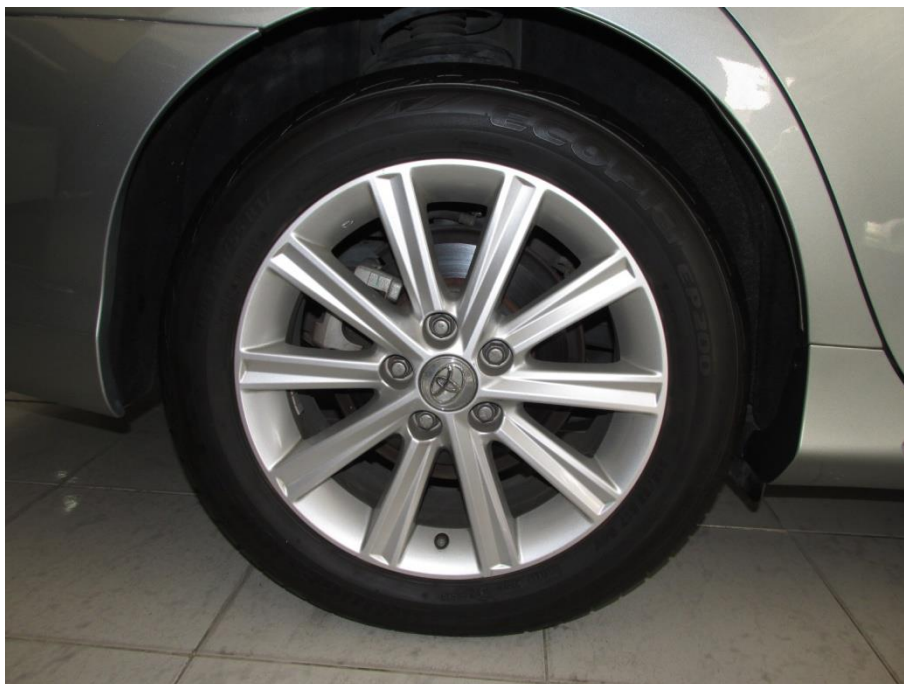
สภาพยางรถยนต์, เดือน/ปี ผลิต Tyres Appearance, Year	ปียางผลิต 1816 ยางสภาพดี
	สภาพล้อรถ Wheel Rims Appearance	สภาพดีตามอายุการใช้งาน
	ยางอะไหล่ และล้อ Spare Tyre & Rim	สภาพดีตามอายุการใช้งาน
	ก้ามเบรค และท่อน้ำมัน Brake Hose Callipers & Pipes	สภาพปกติไม่พบการรั่วซึม
	ผ้าเบรค (หน้า/หลัง) Brake Pads (Front/Rear)	สภาพดีตามอายุการใช้งาน
	จานเบรค Brake Discs (Front/Rear)	ควรเจียจานเบรคครั้งต่อไปที่เปลี่ยนผ้าเบรค
	ดรัมเบรคล้อหลัง Brakes and Drums any No Leakage	N/A
	การทำงานของเบรคมือ Park Brake function	ระยะการทำงานปกติ
	คำแนะนำอื่นๆ Other	N/A

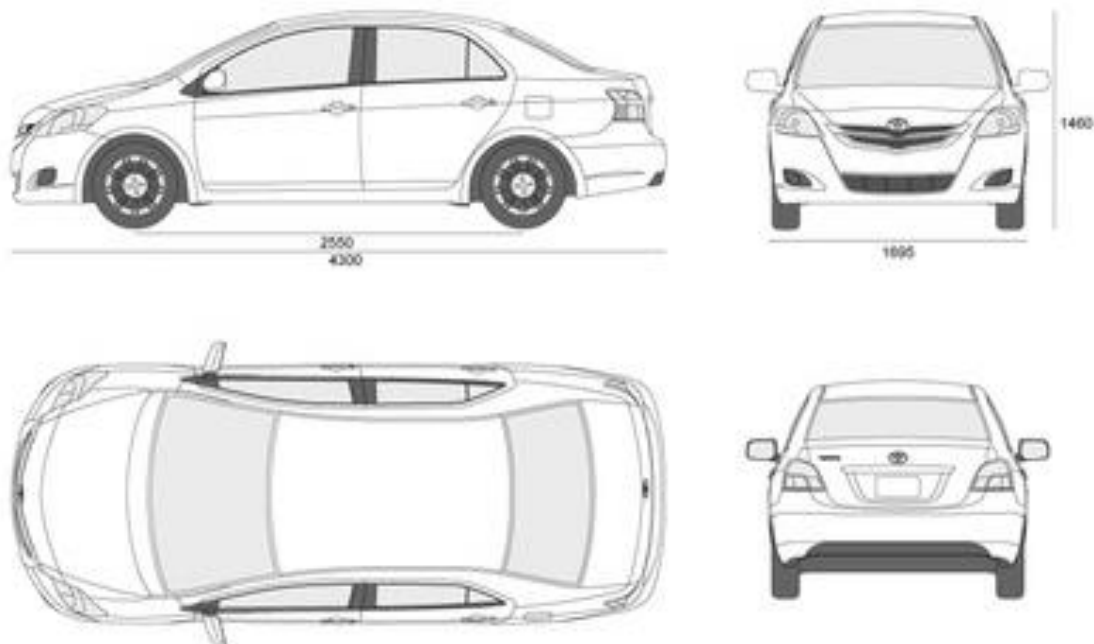
ชิ้นส่วนยานยนต์	ความหนาสี Paint Thickness (µm)			
(Car Part)	P1	P2	P3	Average
Front Wing (RH)	304	221	250	258
Front Wing (LH)	132	145	128	135
Front Door (RH)	112	113	110	112
Front Door (LH)	126	128	117	124
Rear Door (RH)	97	98	100	98
Rear Door (LH)	116	102	107	108

ชิ้นส่วนยานยนต์	ความหนาสี Paint Thickness (µm)			
(Car Part)	P1	P2	P3	Average
Rear Wing (RH)	173	189	168	177
Rear Wing (LH)	124	152	146	141
Front Bumper				
Rear Bumper				
Bonnet	247	249	252	249
Roof	82	90	92	88
Boot/Tail Gate	103	106	102	104
