1023/0231-123

MG VS HEV 1.5 X

Vehicle Inspection Report

สรุปผลการตรวจสภาพรถ (Inspection Summary)

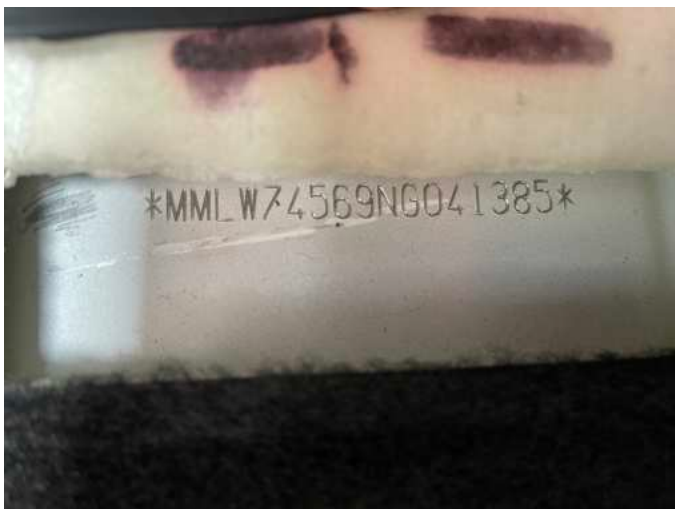
รูปเลขตัวถัง (VIN Picture): ▾

- ✓ แผ่นเพลทเลขตัวถังมองเห็นได้ชัดเจน
- ✓ ชิ้นส่วนประกอบตัวถังรถ ผ่านการวัดค่าความหนาของสีแล้ว
- ✓ สีรถตรงตามเสาเอกสารถะเบียน

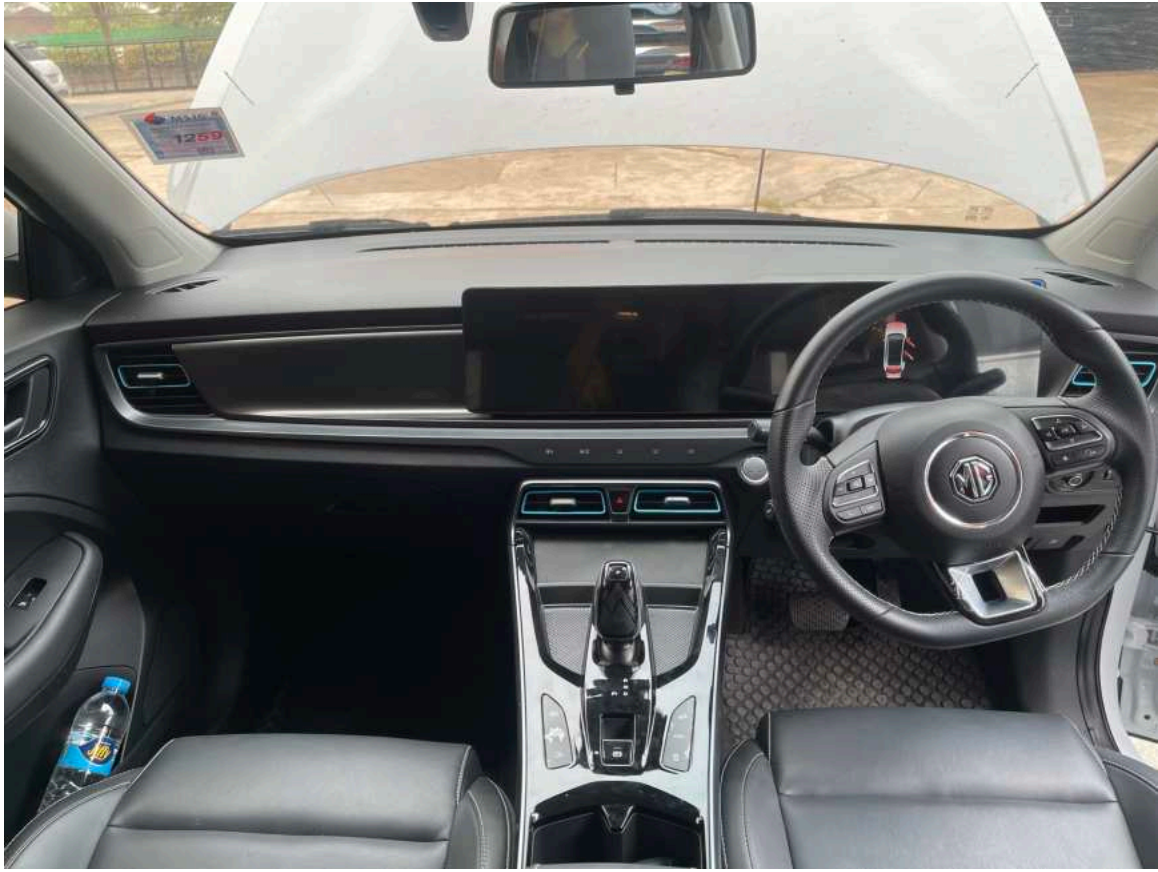
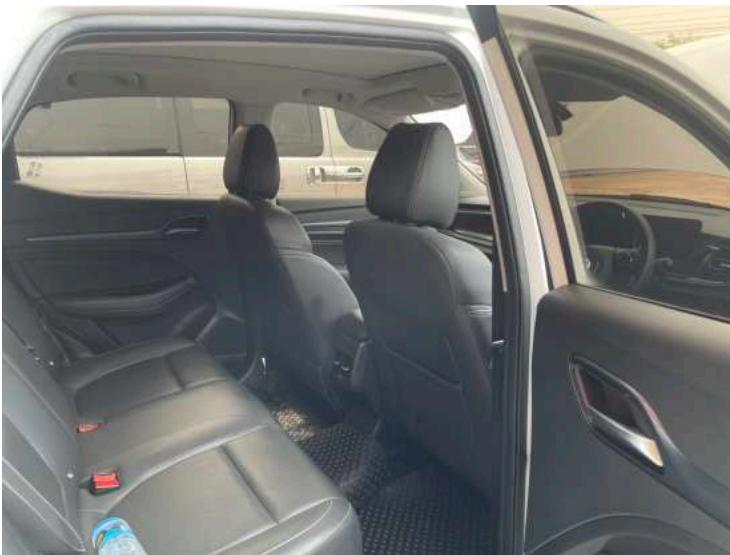
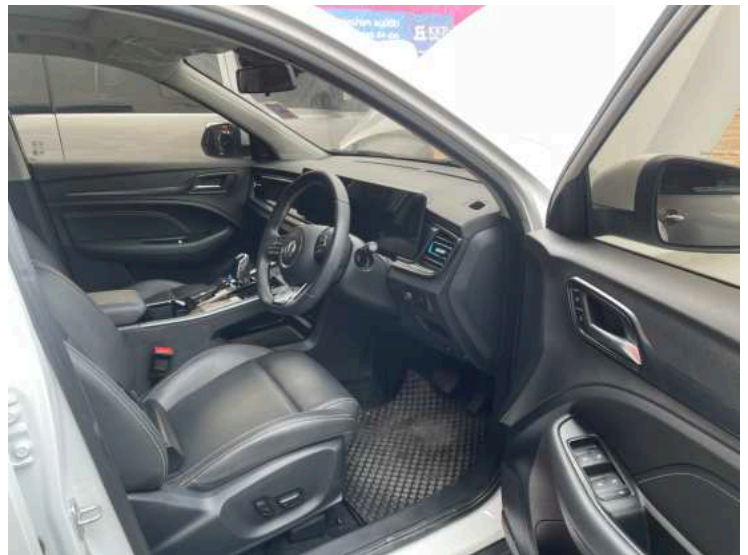
ภาพภายใน

ประเมินสภาพรวม: ผ่าน
อุปกรณ์หลัก/อุปกรณ์เสริมขณะขับที่:

- ✓ ระบบปรับอากาศ [ผ่าน]
- ✓ ไฟส่องสว่าง [ผ่าน]
- ✓ ไฟเลี้ยว/ไฟฉุกเฉิน [ผ่าน]
- ✓ หน้าปัดและมาตรวัด [ผ่าน]
- ✓ เข็มชี้ดัดนรภัย [ผ่าน]
- ✓ แตร [ผ่าน]
- ✓ เครื่องเล่นเพลง [ผ่าน]
- ✓ ระบบปัดน้ำฝน [ผ่าน]
- ✓ เบาะนั่งยึดแน่น [ผ่าน]
- ✓ กระจกไฟฟ้า [ผ่าน]

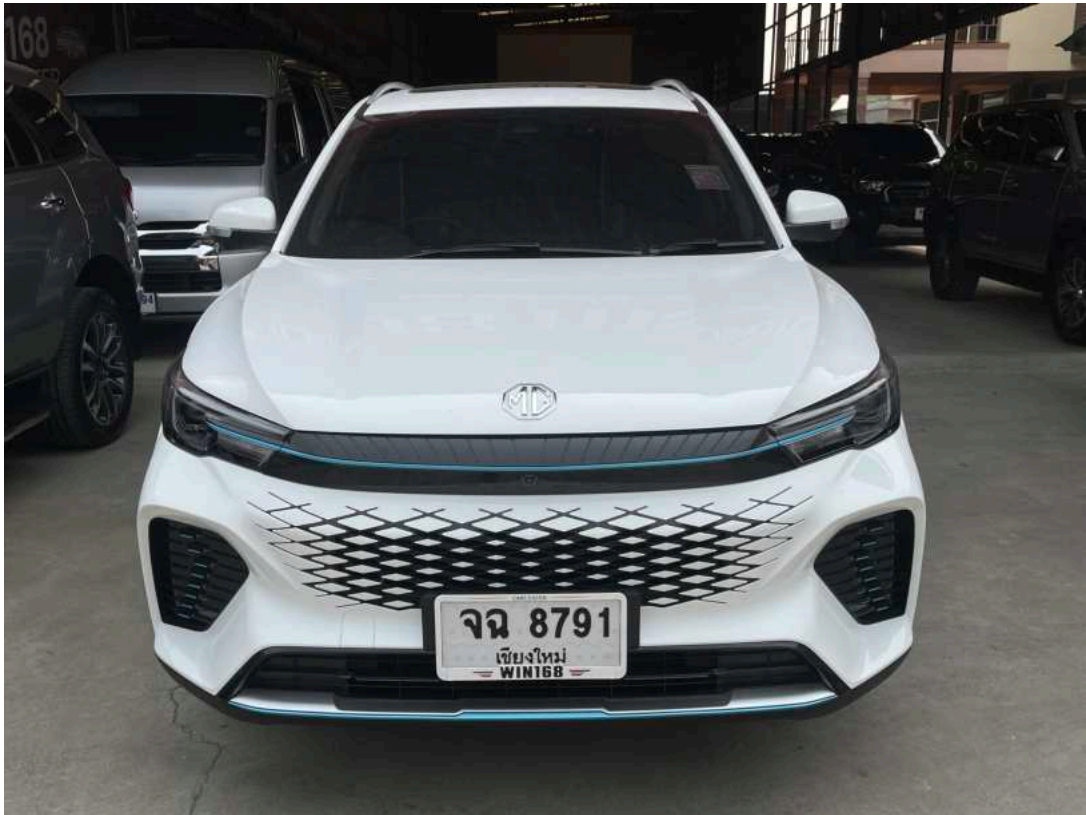
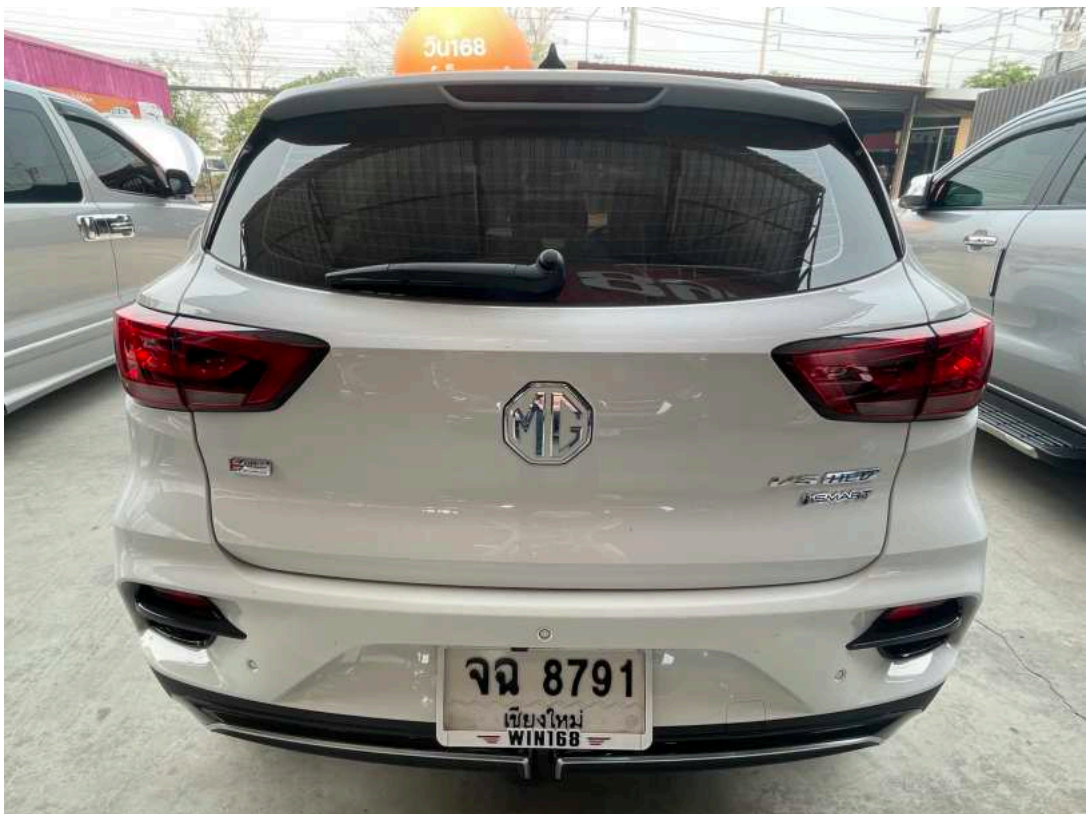
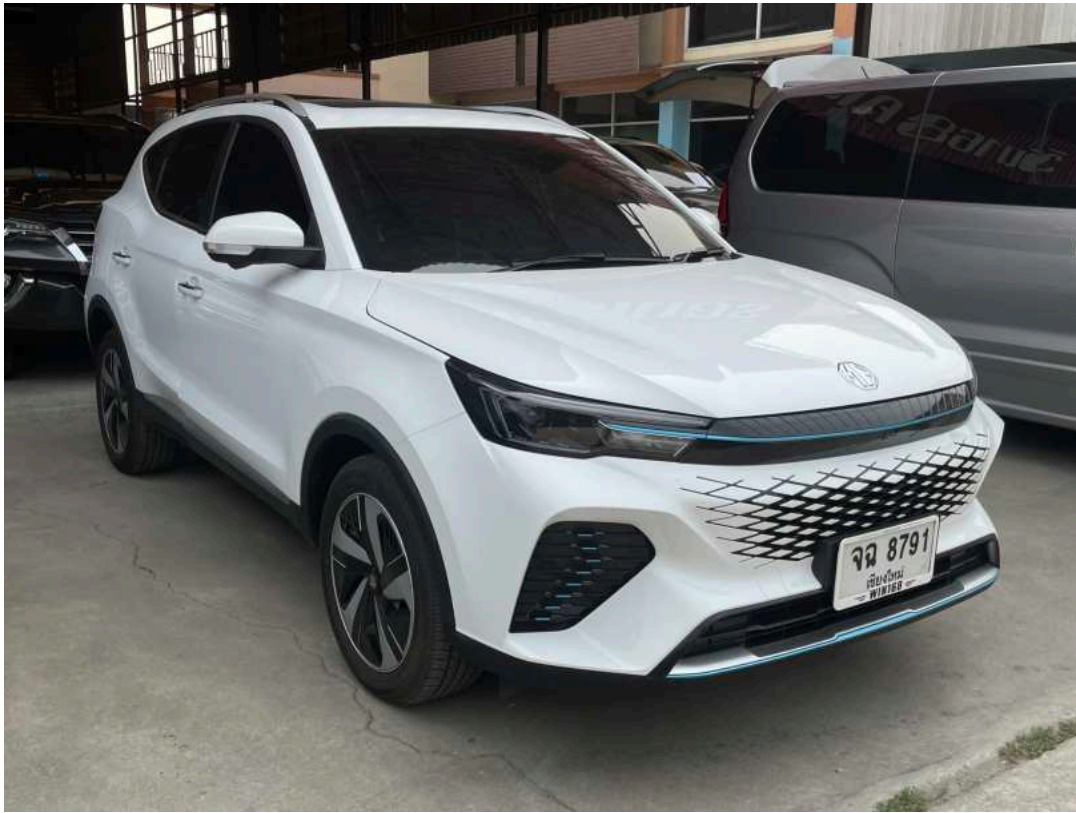
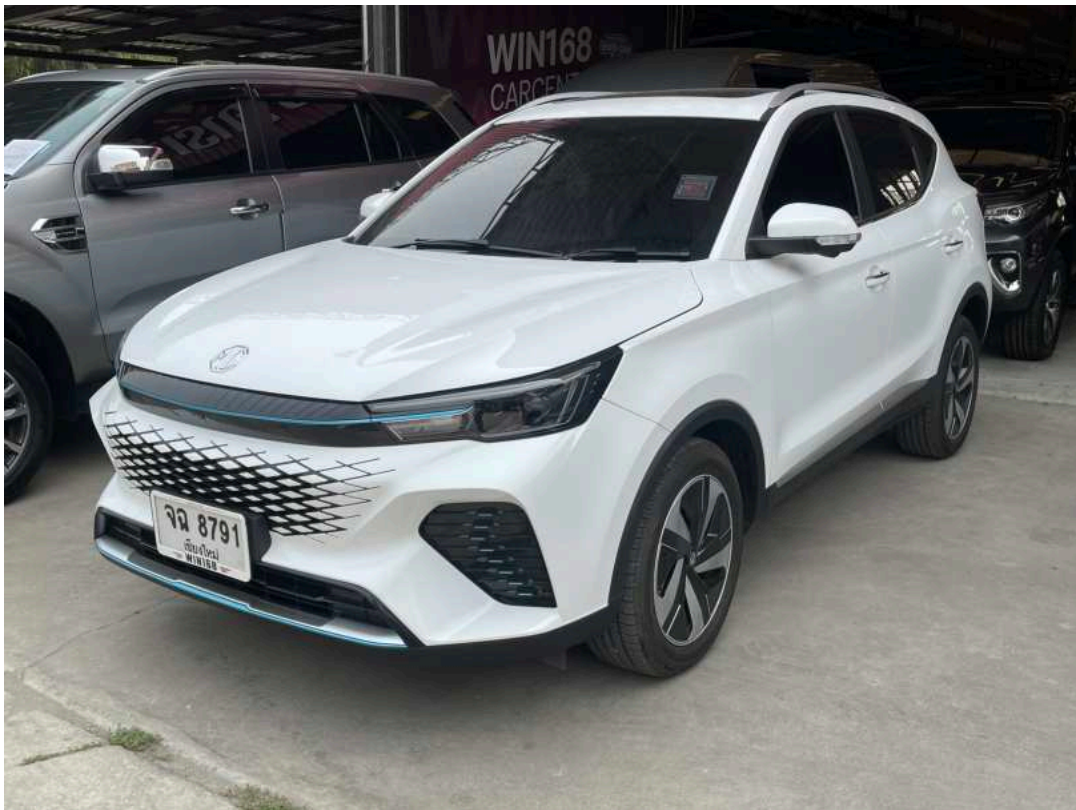
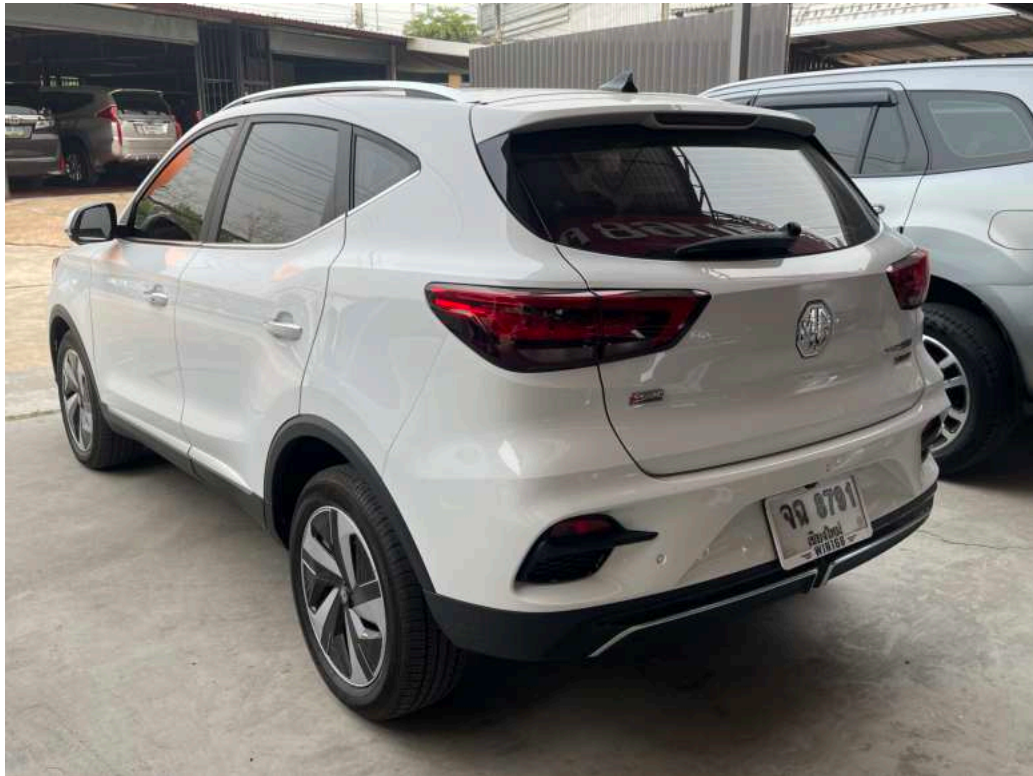
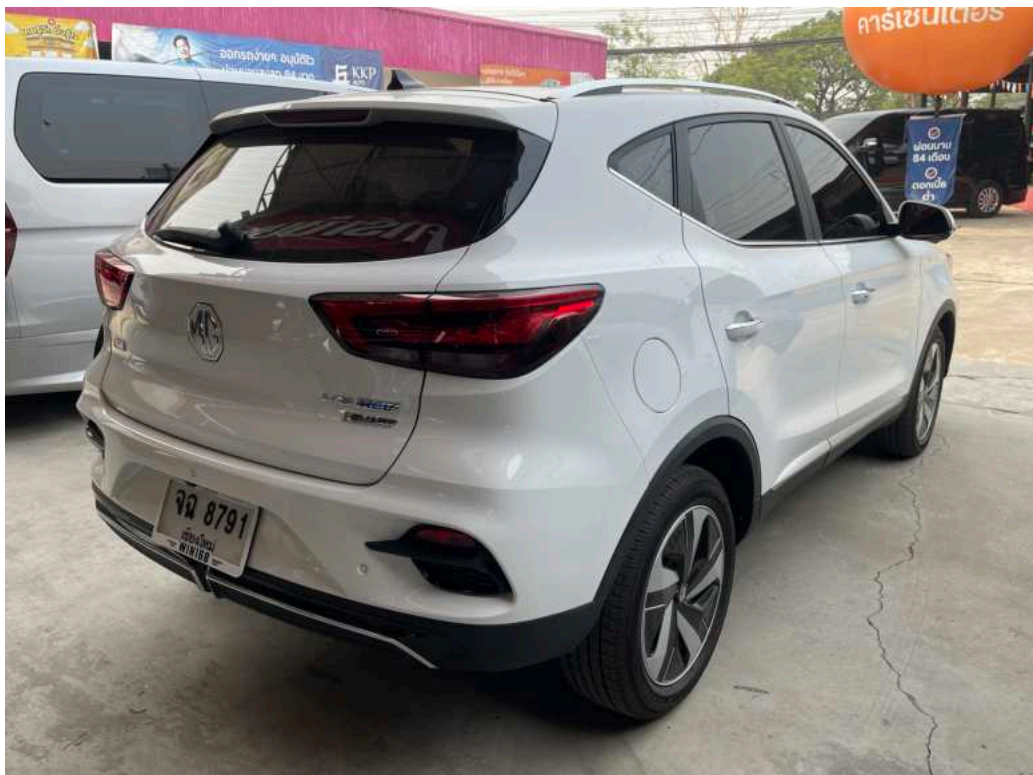
ภาพภายนอก

ประเมินสภาพรวม: ผ่าน
รายการที่รื้อการแก้ไข: ไม่พบรายการแก้ไข
ชิ้นส่วนประกอบตัวถังรถ

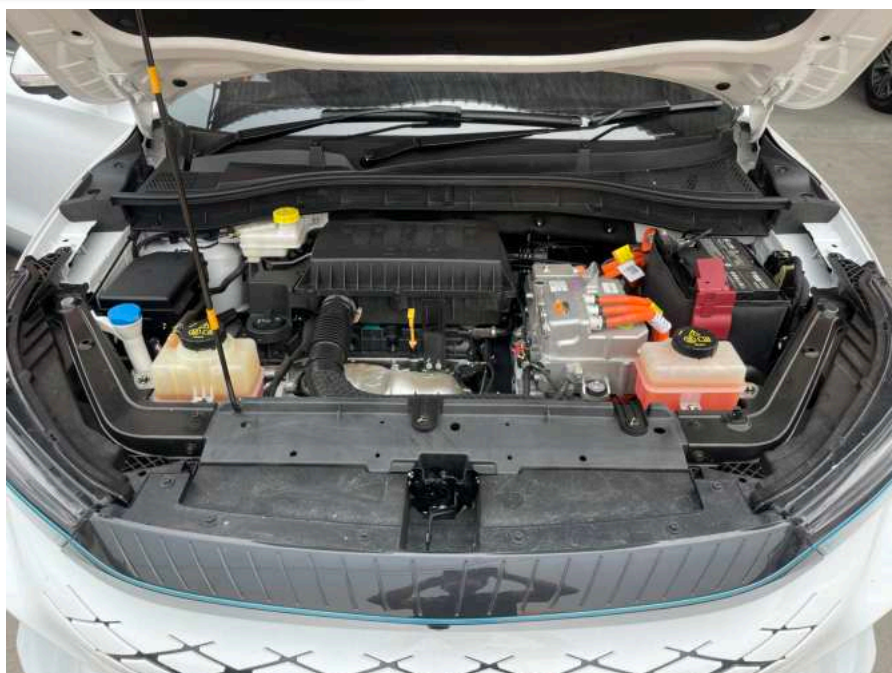
ภาพห้องเครื่อง

- ✓ รอบเดินเบาของเครื่องยนต์ปกติ
- ✓ ไม่มีปัญหาการสตาร์ทเครื่อง
- ✓ ระบบระบายความร้อนเครื่องยนต์แสดงค่าปกติ
- ✓ ไม่เกิดเสียงจากชิ้นส่วนหรือสายพานหน้าห้องเครื่อง
- ✓ ระบบเบรคไม่มีรอยร้าวซึม
- ✓ เครื่องยนต์ไม่มีคราบ/รอยร้าวซึม

Voltage	12.26	V
Rating	580	CCA
Current	876	CCA
Internal resistance	3.19	mΩ
State of Charge	57	%
State of Health	100	%
Status	GREAT

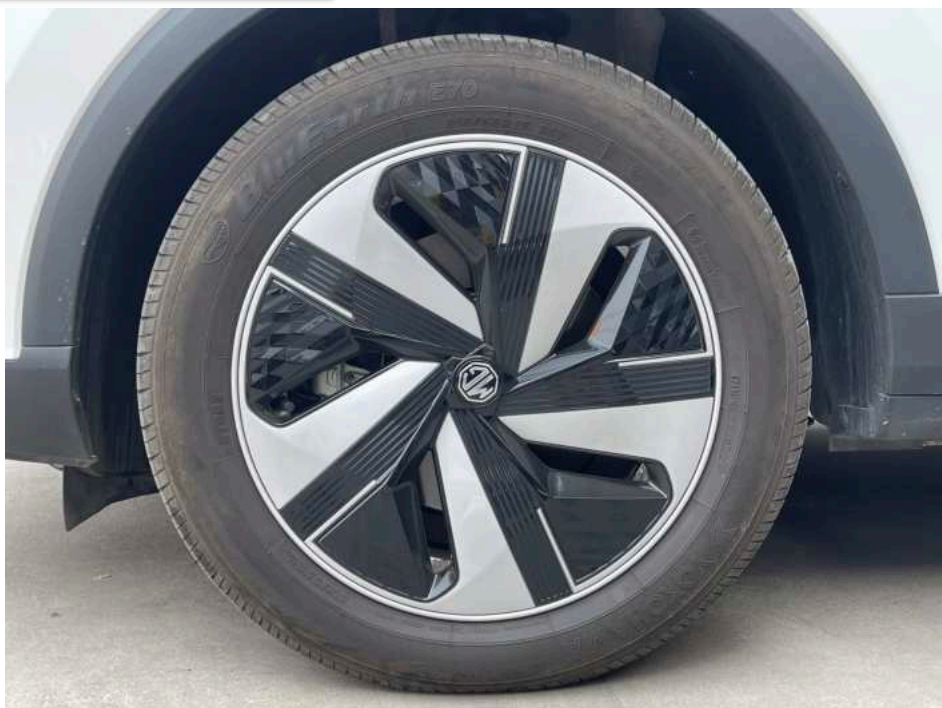
ขอบยาง ล้อ

38/22
