Vehicle Inspection Report

สรุปผลการตรวจสอบ (Inspection Summary)

ยี่ห้อ/รุ่น (Brand/Model): TOYOTA CAMRY G	วันที่ตรวจสอบรถยนต์ (Date of Inspection): 20.7.61
หมายเลขตัวถัง (VIN): MRO53BK5104011931	เลขคำขอบริการ (Job No.): I018/101-007
หมายเลขเครื่องยนต์ (Engine No.): 1AZ-E268289	Vehicle Picture:

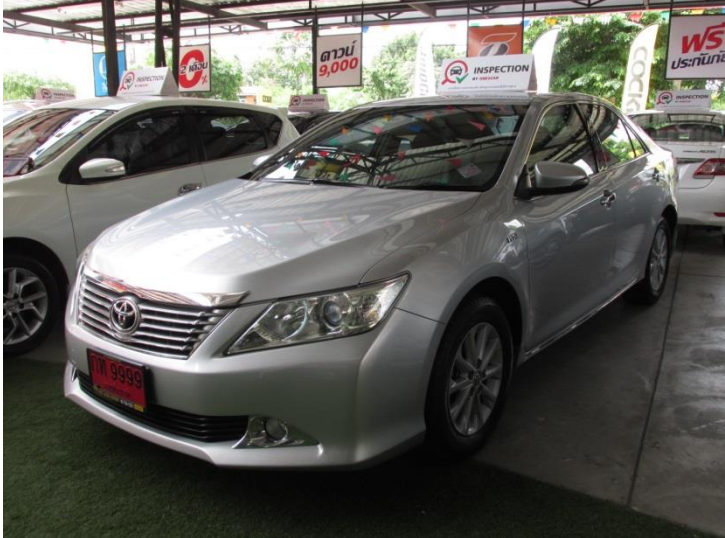
รถสภาพดี โครงสร้างไม่เคยอุบัติเหตุ ไม่เคยจมน้ำและไฟไหม้

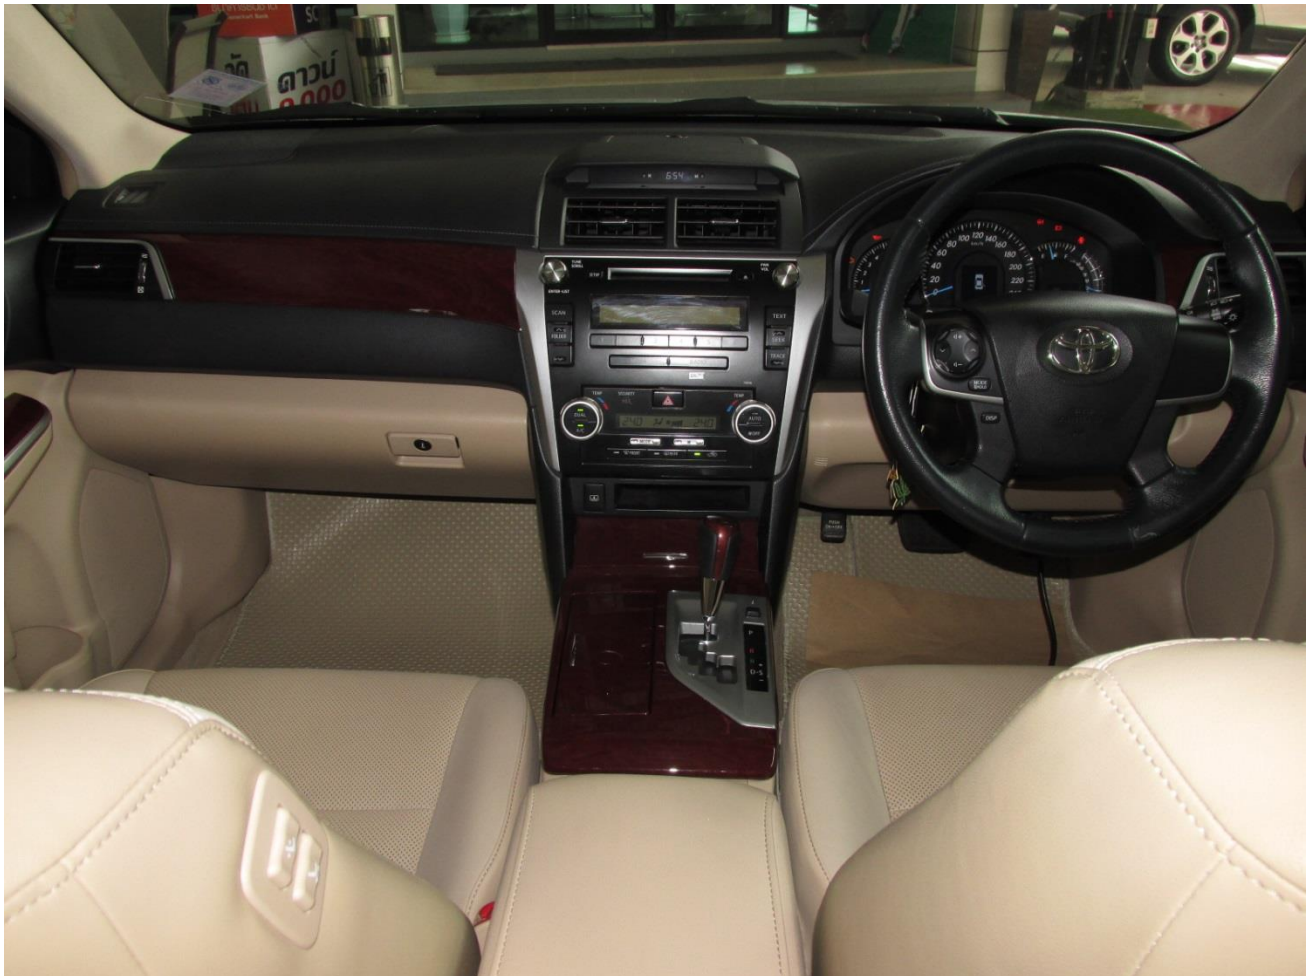
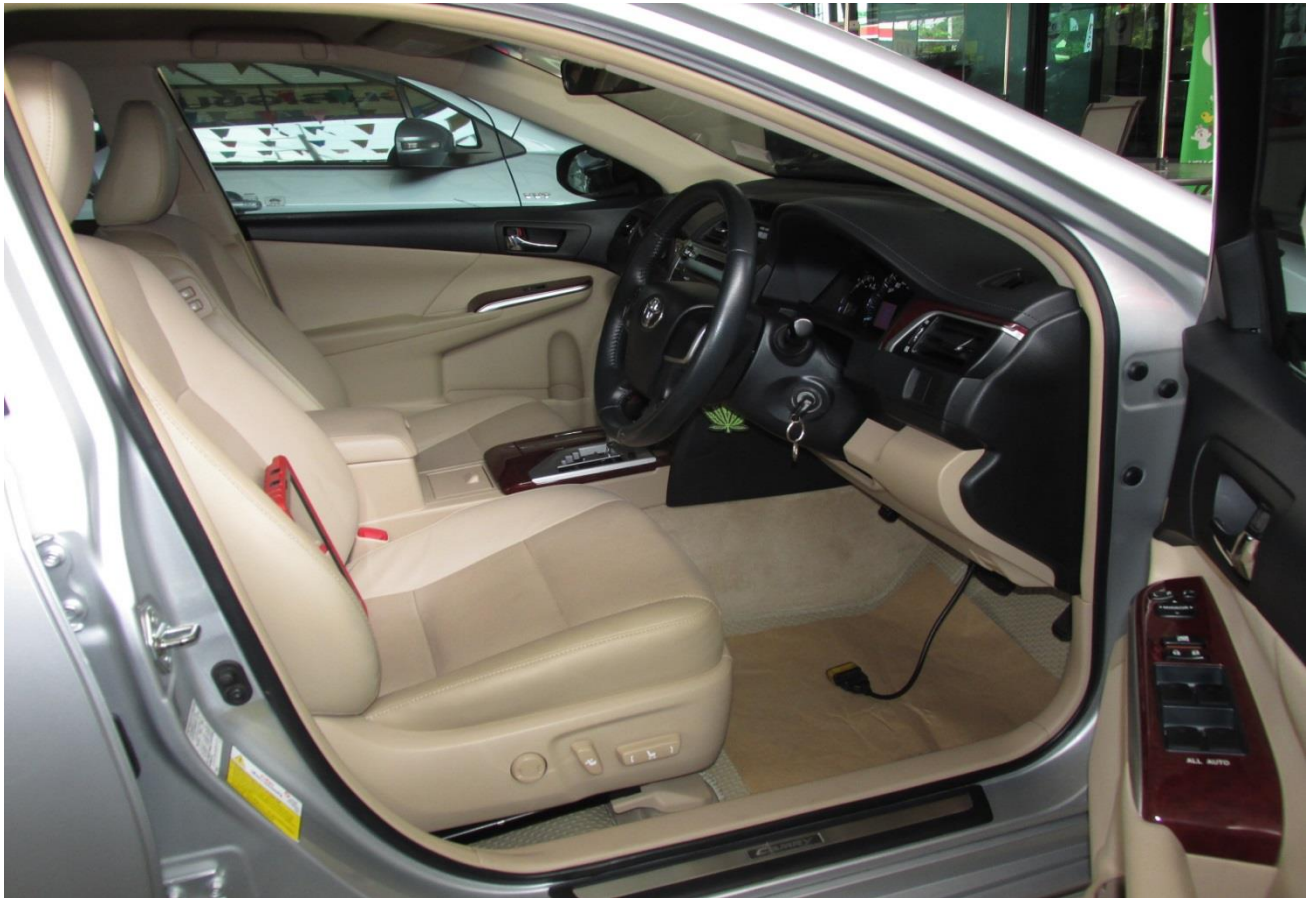
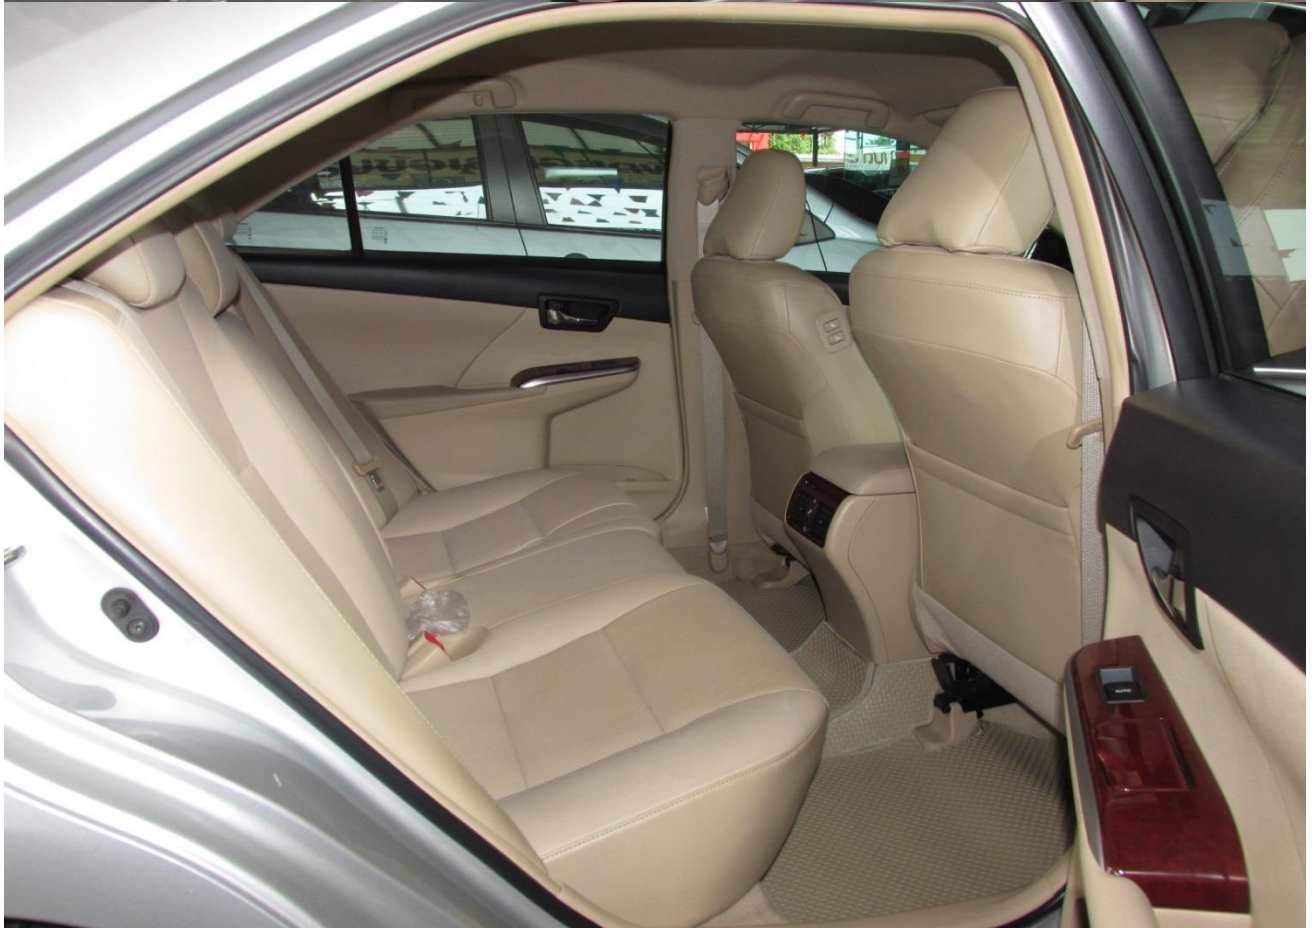
ภาพภายในด้านหน้า หลัง และ จุดบกพร่อง - Interior Visual Details (Front, Rear and/or Defect):

ที่นั่ง สภาพ Seat Appearance	สภาพดีตามอายุการใช้งาน
 	การทำงาน การปรับ และการล็อคเบาะ Seat Adjust functional	ทำงานได้ดี
 	สภาพ รางได้เบาะ Seat slide adjust rail	สภาพดีตามอายุการใช้งาน
 	เข็มขัดนิรภัย Seat Belts	สภาพดีตามอายุการใช้งาน

แผงคอนโซลหน้า Other Trims	สภาพดีตามอายุการใช้งาน

เครื่องเสียงภายในรถ Radio/ Multiplayer	เปิด-ปิด ปกติ
 	ลำโพง Speaker working	ทำงานปกติ
 	ไดร์ฟกระจกหลัง Rear Window Demister	สภาพดีไม่พบรอยขาด
 	อุปกรณ์ปรับอากาศทำความเย็นและ ความร้อน Air Condition/Heater	ทำงานปกติ

ชุดปัดน้ำฝน และระบบฉีดน้ำกระจก Washers & Wipers	ทำงานปกติ
 	แตร Horn	ทำงานปกติ
 	บานพับ และกลอนประตู Doors, Locks & Hinges	สภาพดีเหมาะสมกับอายุการใช้งาน
 	การเปิดประตูจากด้านใน Door Handle (inside)	ทำงานได้ดี
 	สภาพยางขอบประตู Weather Strip	สภาพดีเหมาะสมกับอายุการใช้งาน
 	การทำงานของกระจกเลื่อนไฟฟ้า Window Operation	ทำงานเปิด-ปิด ปกติ

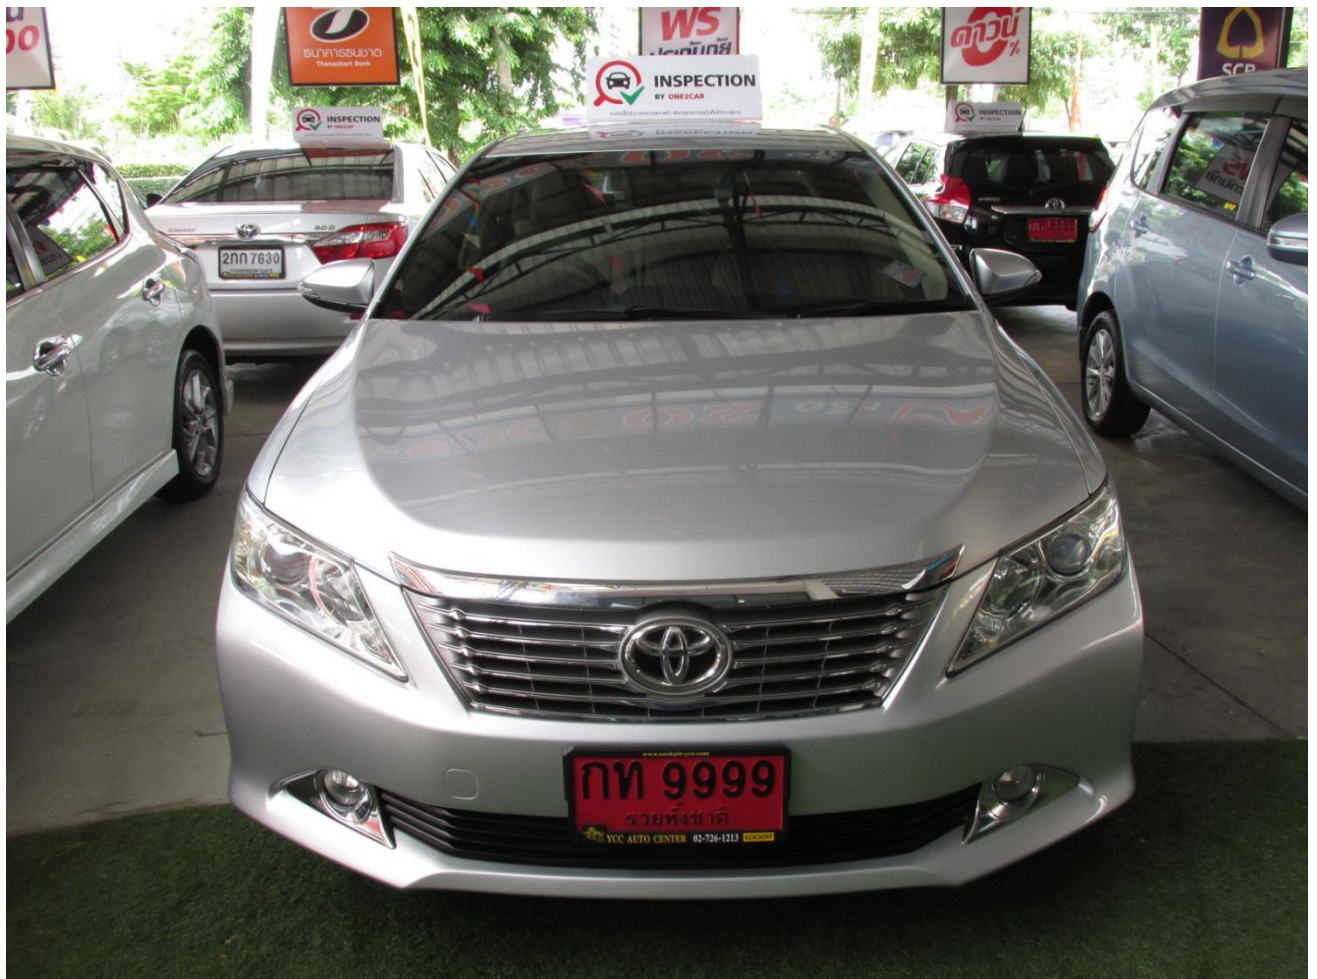
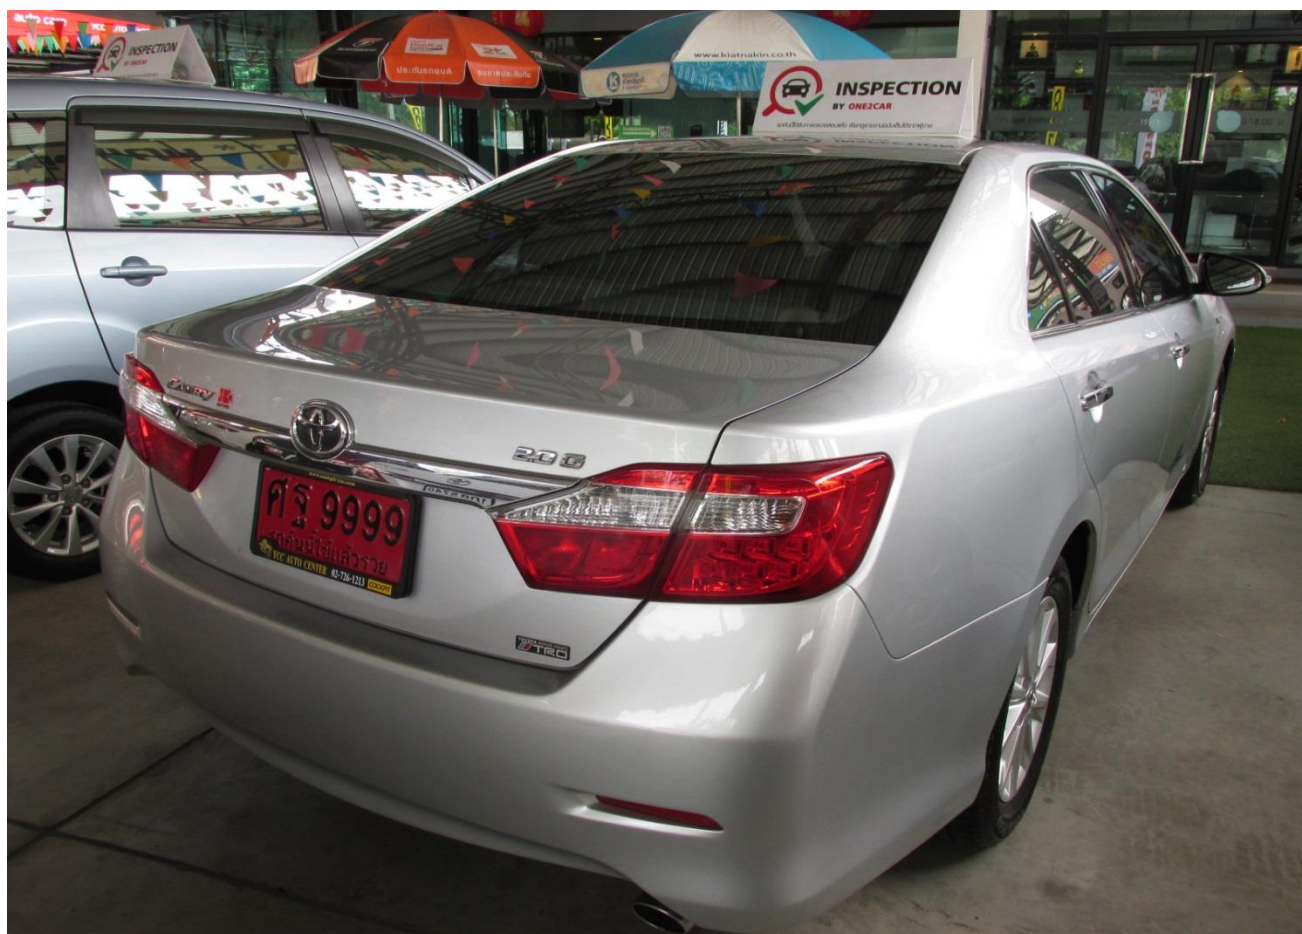
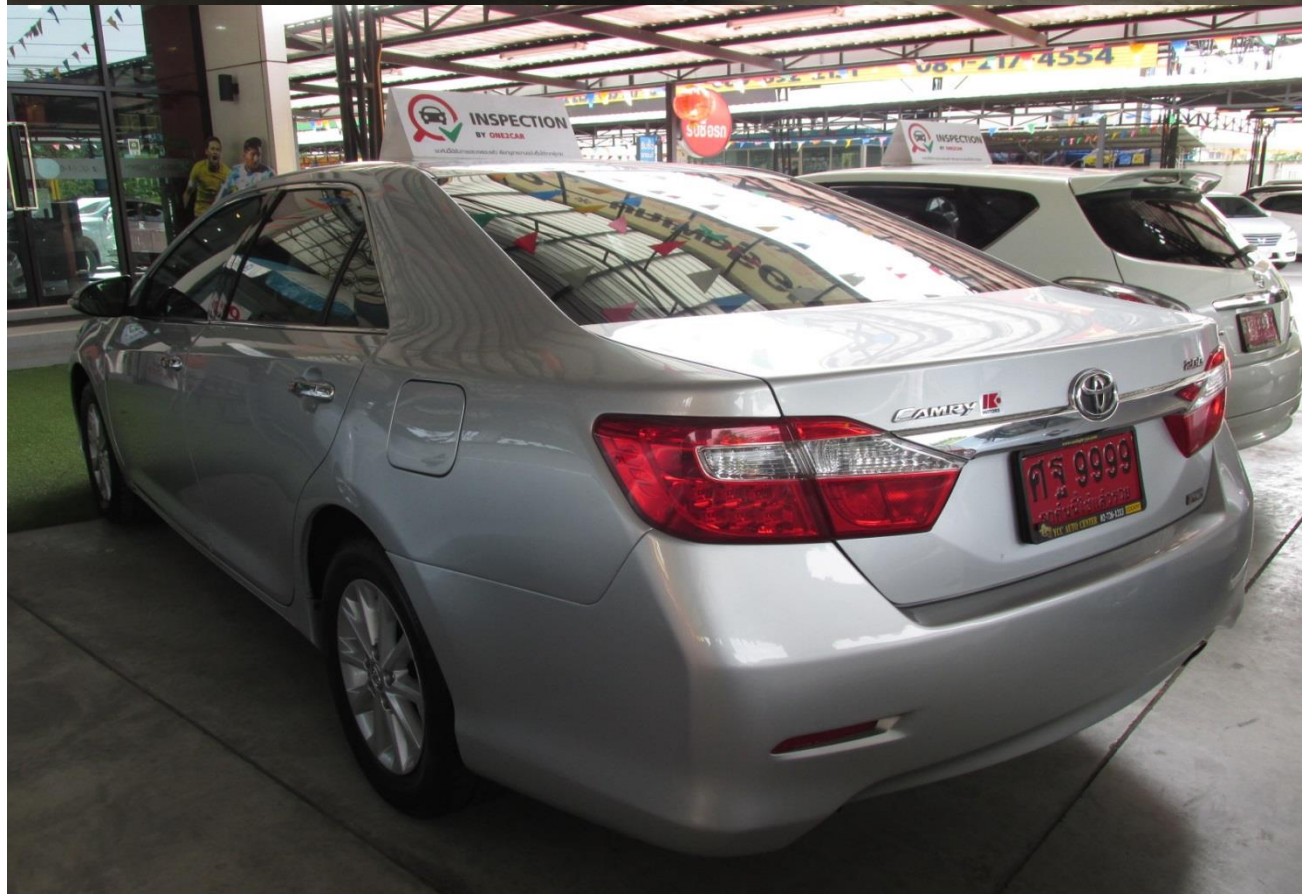
ภาพภายนอก - Exterior Visual Details:

เสาโครงสร้าง D ซ้าย Left D-Pillar	N/A
 	สภาพรวมของโครงสร้างแชสซี Chassis Frames & Members Appearance	สภาพดี
 	สภาพใต้ท้องรถและอุปกรณ์ใต้ท้องรถ Under Body and Parts Appearance	สภาพดีตามอายุการใช้งาน
 	ช่วงล่างหน้า Front Suspension	สภาพดีตามอายุการใช้งาน
 	ช่วงล่างหลัง Rear Suspension	สภาพดีตามอายุการใช้งาน
 	ระบบบังคับเลี้ยว Steering Components	สภาพดีตามอายุการใช้งาน
 	เสื้อเกียร์ Transmission Housing	สภาพดีตามอายุการใช้งาน

ท่อไอเสีย Exhaust	สภาพดีตามอายุการใช้งาน
 	เฟืองท้าย Differentia	N/A
 	เพลาชับ Drive Shafts	สภาพดีตามอายุการใช้งาน
 	การทำงานของเปิดปิดประตูทุกบาน All Door Handle Functional	ปกติ
 	การทำงานของฝาช่องเติมน้ำมัน Fuel Cap functional	ปกติ
 	ช่องเก็บยางอะไหล่ Spare Tire Housing	ปกติ
 	อื่นๆเพิ่มเติม Others	N/A

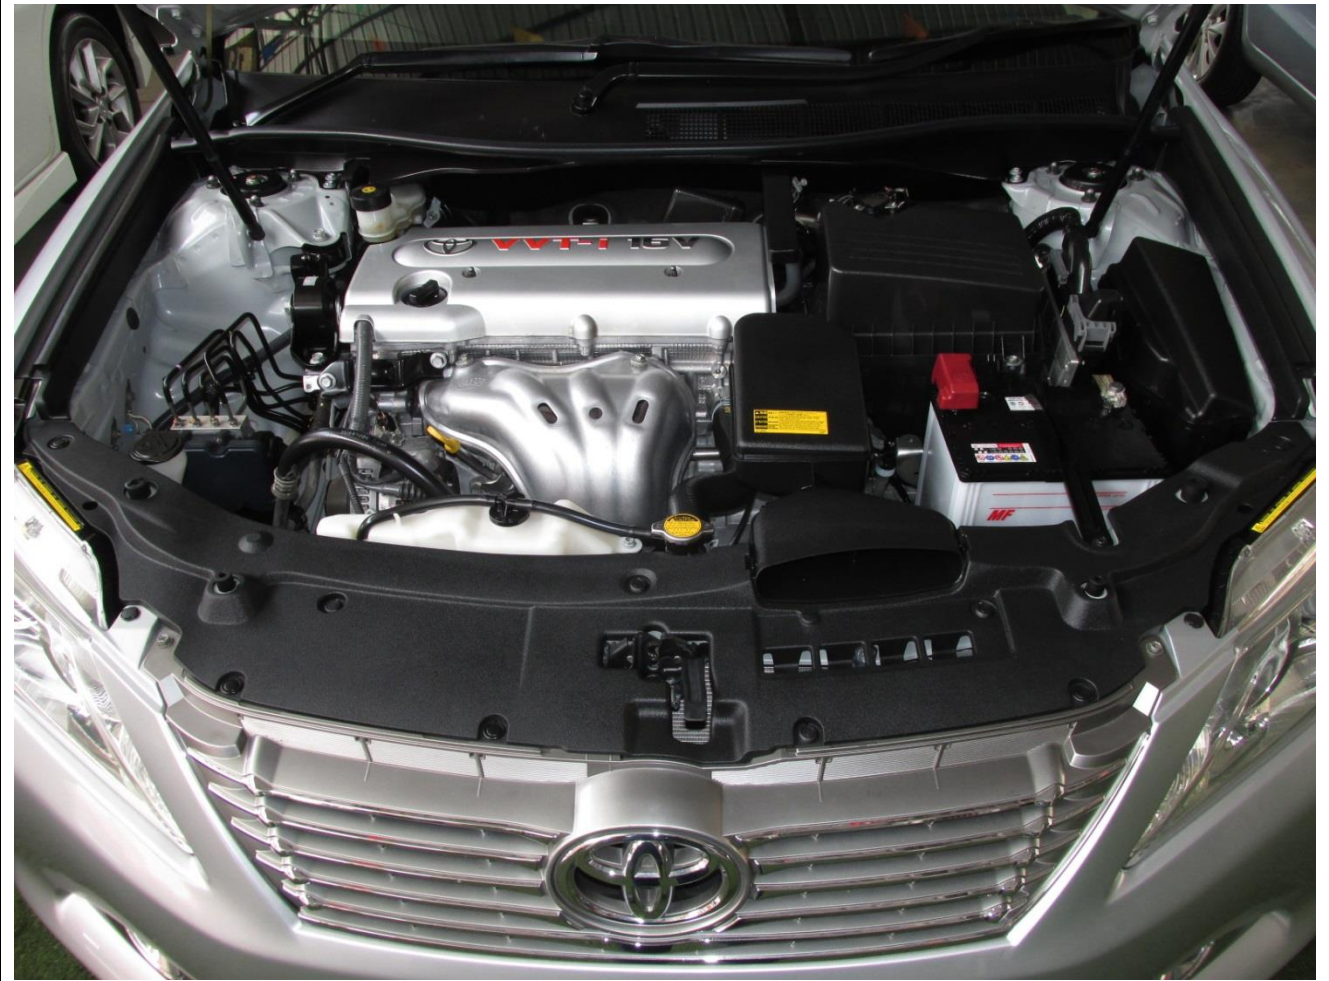
ภาพห้องเครื่อง - Engine Bay Visual Details:

เครื่องยนต์ไม่พบการรั่วซึม No any leak on engine	ใช่

การรั่วไหลของน้ำมัน Fluid Leaks	ไม่มี

สายไฟ และท่อ Hoses & Pipes	สภาพดีตามอายุการใช้งาน
 	ปั๊มน้ำ, ท่อน้ำ และพัดลม Water Pump, Hoses & Fan	สภาพดีตามอายุการใช้งาน

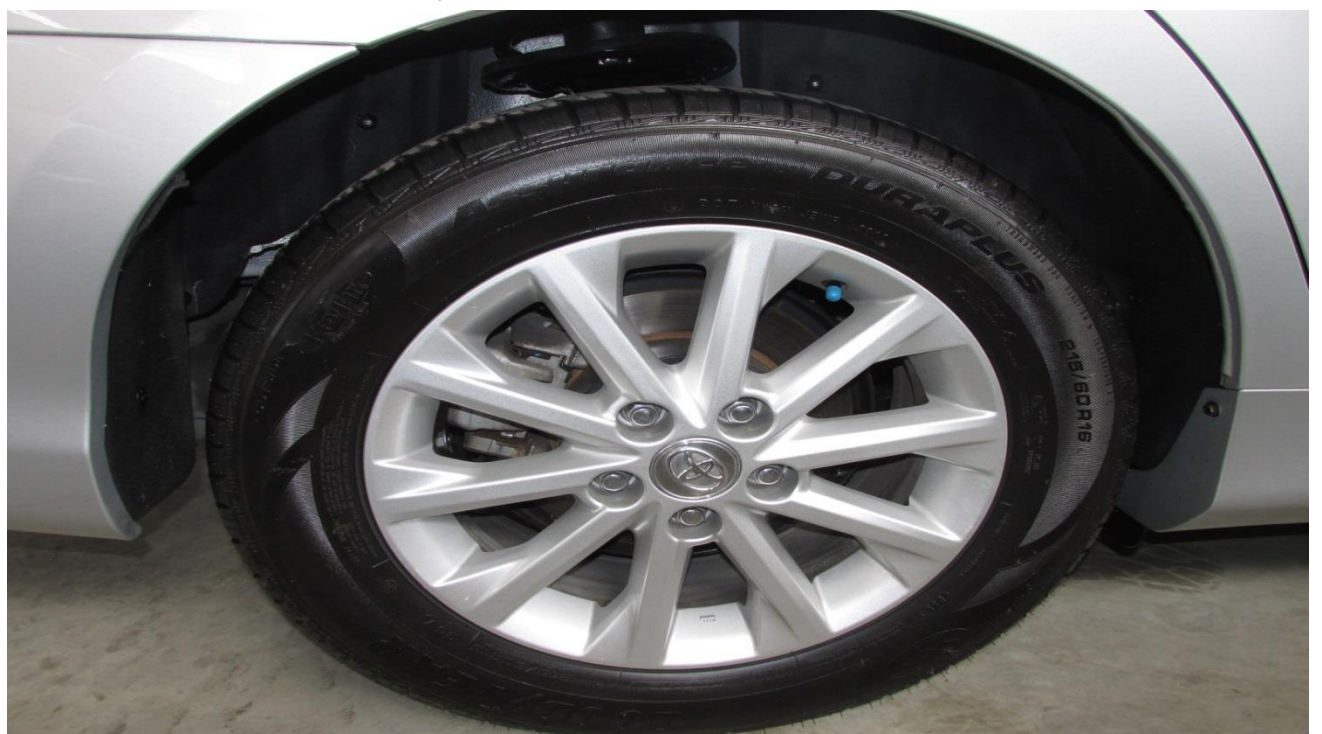
ภาพโดยรวมของยาง ล้อ และ เบรค - Tyres, Wheels & Brakes Visual Details:

สภาพยางรถยนต์, สัปดาห์/ปี ผลิต Tyres Appearance, Year	3916

คาลิปเปอร์เบรค และท่อน้ำมัน Brake Hose Callipers & Pipes	สภาพปกติไม่พบการรั่วซึม

ผ้าดิสเบรค (หน้า/หลัง) Brake Pads (Front/Rear)	สภาพดีตามอายุการใช้งาน

จานดิสเบรค(หน้า/หลัง) Brake Discs (Front/Rear)	ควรเจียจานเบรคครั้งต่อไปที่เปลี่ยนผ้าเบรค
