Vehicle Inspection Report

สรุปผลการตรวจสอบ (Inspection Summary)

ยี่ห้อ/รุ่น (Brand/Model): FORD RANGER 4DR 2.2 AT HI-RIDER	วันที่ตรวจสอบรถยนต์ (Date of Inspection): 3.9.62
หมายเลขตัวถัง (VIN): MNBLMF080HW804527	เลขคำขอบริการ (Job No.): I019-0049-017
หมายเลขเครื่องยนต์ (Engine No.): P4AT2567065	Vehicle Picture:

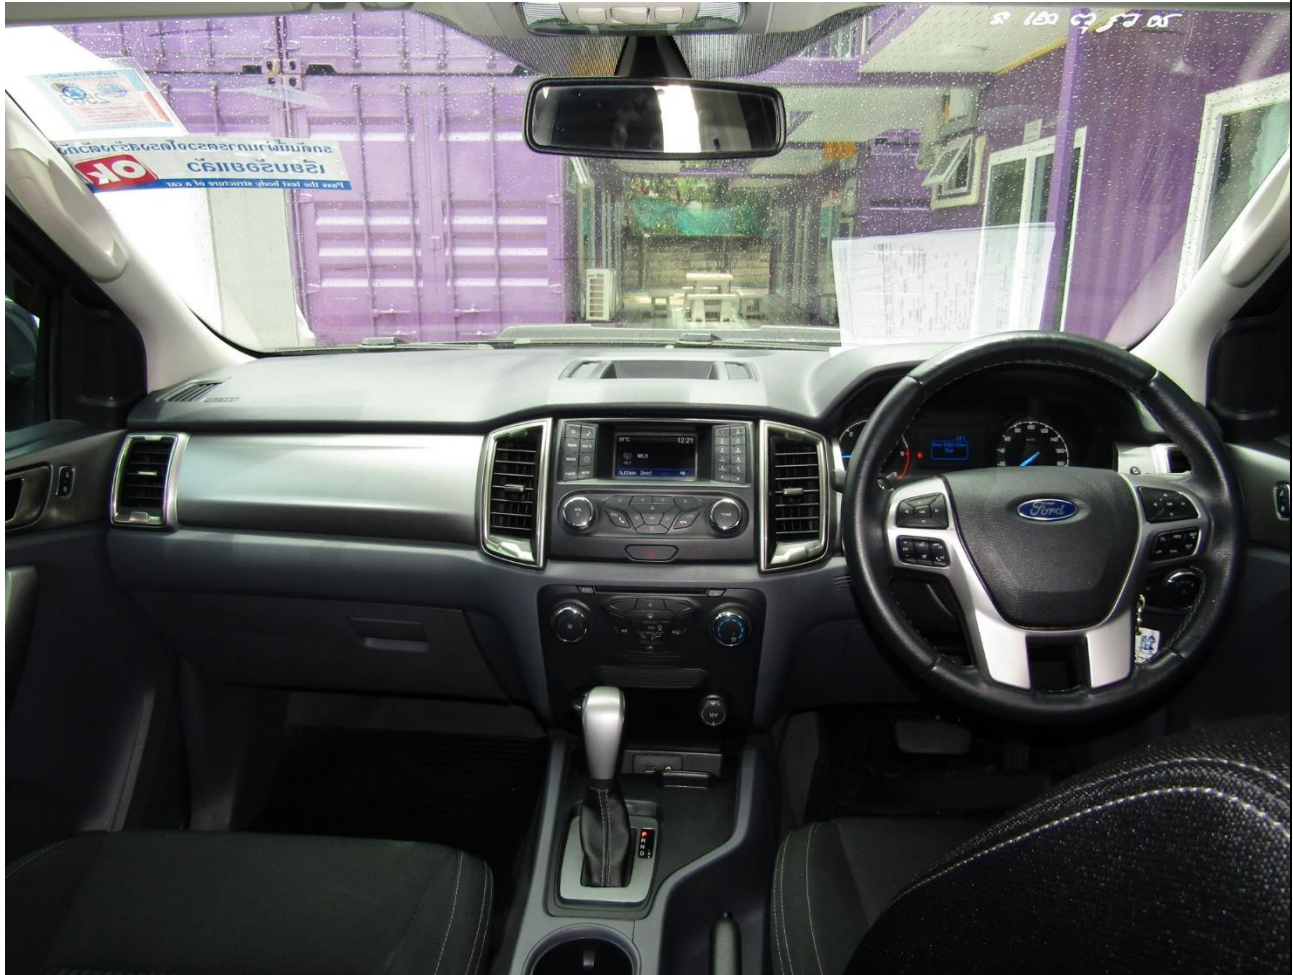
ภาพภายในด้านหน้า หลัง และ จุดบกพร่อง - Interior Visual Details (Front, Rear and/or Defect):

ที่นั่ง สภาพ Seat Appearance	สภาพดีตามอายุการใช้งาน

การทำงาน การปรับ และการล็อกเบาะ Seat Adjust functional	ทำงานได้ดี

สภาพรางได้เบาะ Seat slide adjust rail	สภาพดีตามอายุการใช้งาน

เข็มขัดนิรภัย Seat Belts	สภาพดีตามอายุการใช้งาน

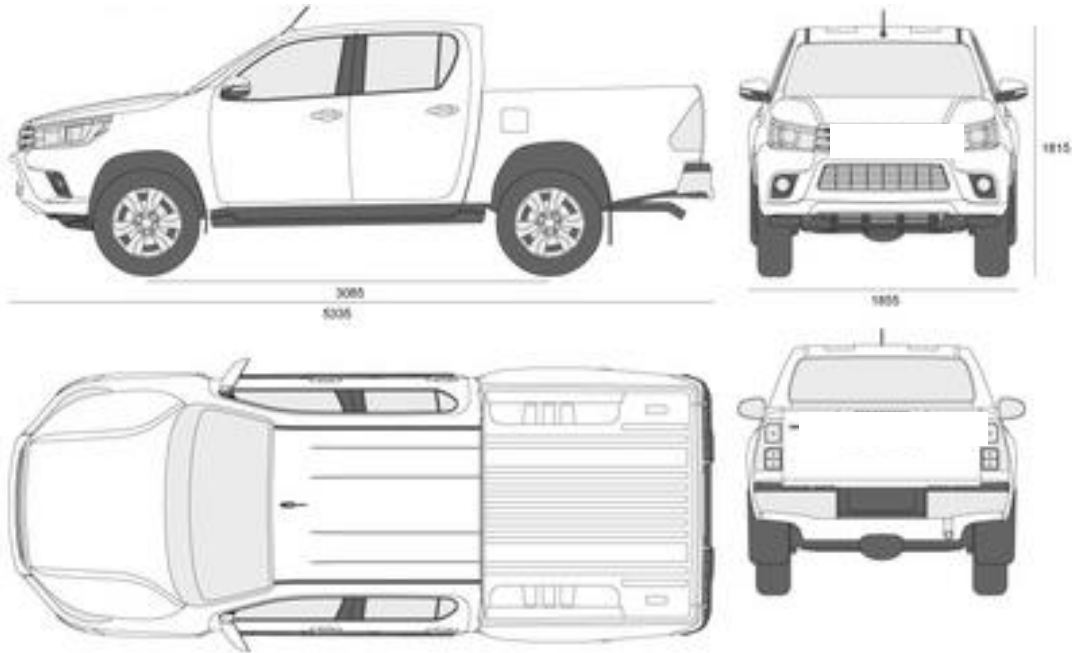
ความหนาสีรอบรถกระบะ (ตอนเดียว, แค็บ และ 4 ประตู) - Paint Thickness on Pickup (Single Cab, Extend Cab and Double Cab):

ชิ้นส่วนยานยนต์ (Car Part)	ความหนาสี Paint Thickness (µm)			
	P1	P2	P3	Average
Front Wing (RH)	81	83	90	85
Front Wing (LH)	74	83	90	82
Front Door (RH)	154	148	150	151
Front Door (LH)	89	97	93	93
Rear Door (RH)	87	86	81	85
Rear Door (LH)	81	99	93	91
Extra Cab (RH)				
Extra Cab (LH)

ชิ้นส่วนยานยนต์ (Car Part)	ความหนาสี Paint Thickness (µm)			
	P1	P2	P3	Average
Bonnet	74	85	97	85
Roof	86	82	97	88
Boot/Tail Gate	90	92	96	93
Tray (RH)	80	88	93	87
Tray (LH)	82	84	95	87
Front Bumper				
Rear Bumper
