Vehicle Inspection Report

ยี่ห้อ/รุ่น (Make/Model): MITSUBISHI TRITON	วันที่ตรวจสอบรถยนต์ (Date of Inspection): 14.02.61
เลขตัวถัง (VIN): MMTCNKA50CD036060	เลขคำขอบริการ (Job No.) : I018/0018-026
เลขเครื่องยนต์ (Engine No.): 4G64UCAN7394	Vehicle Picture:

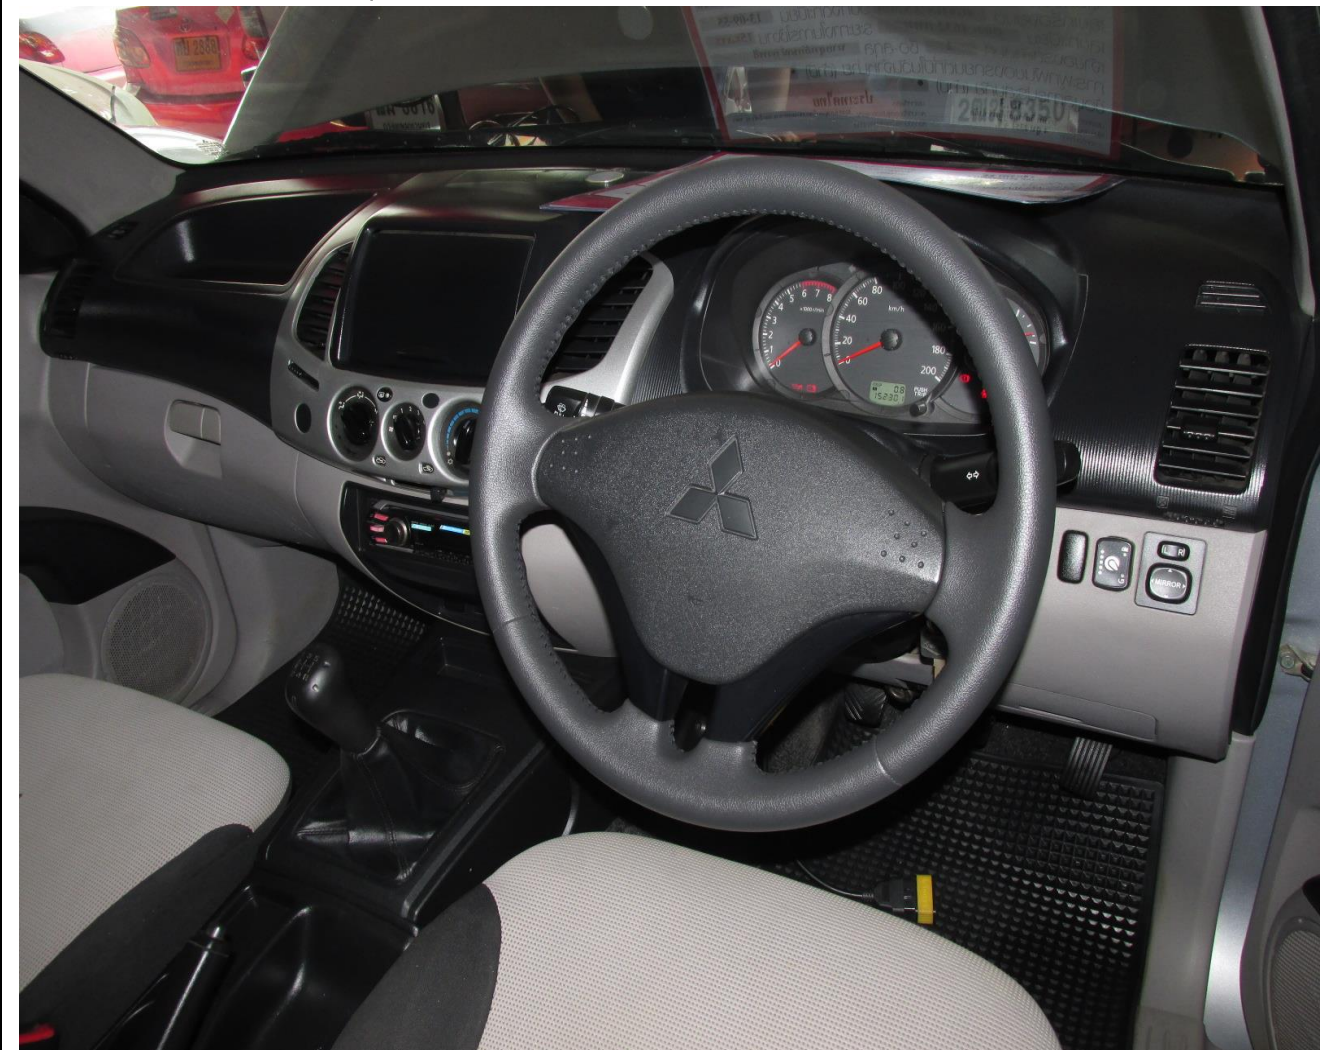
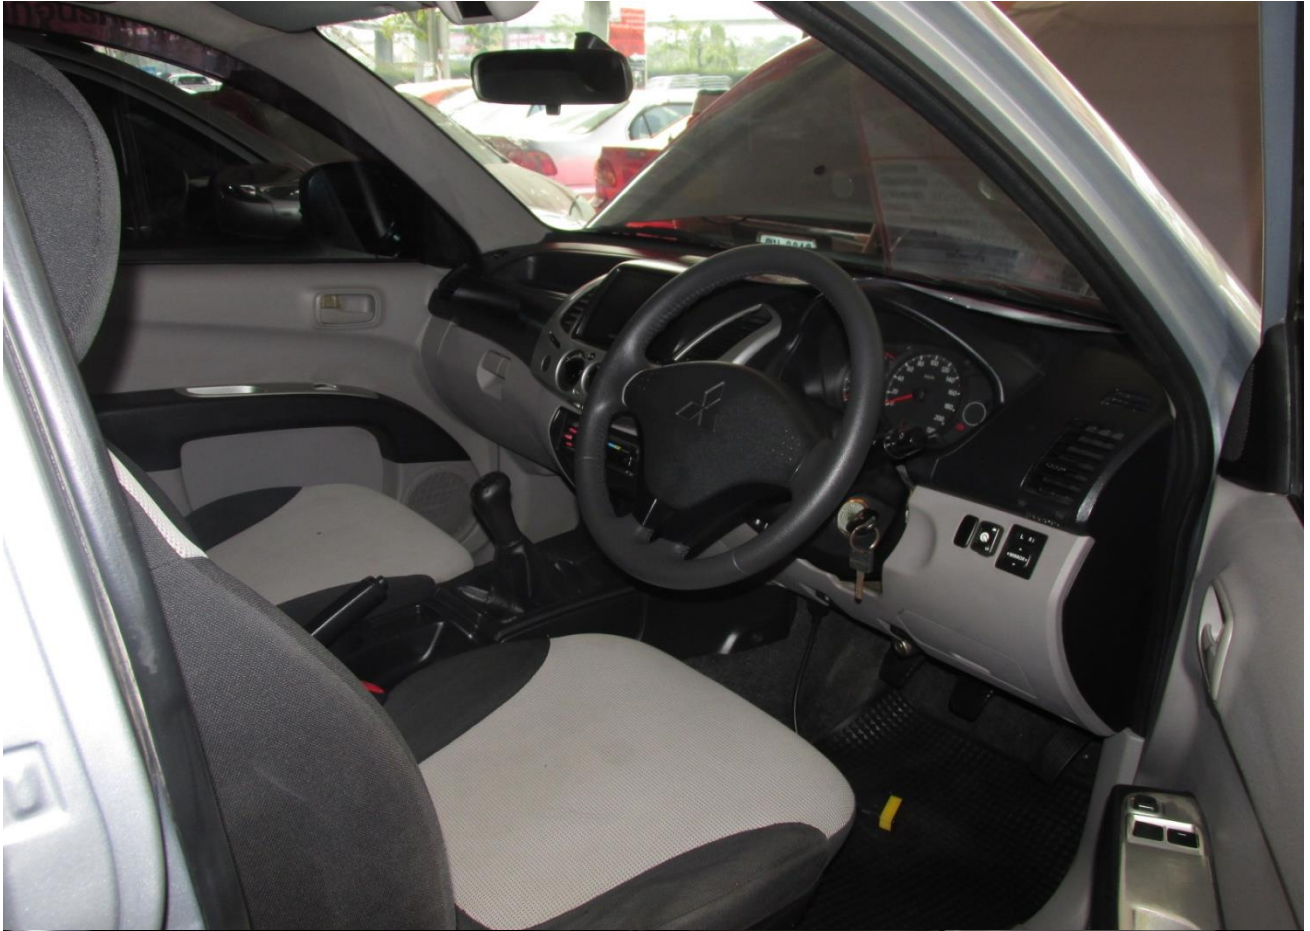
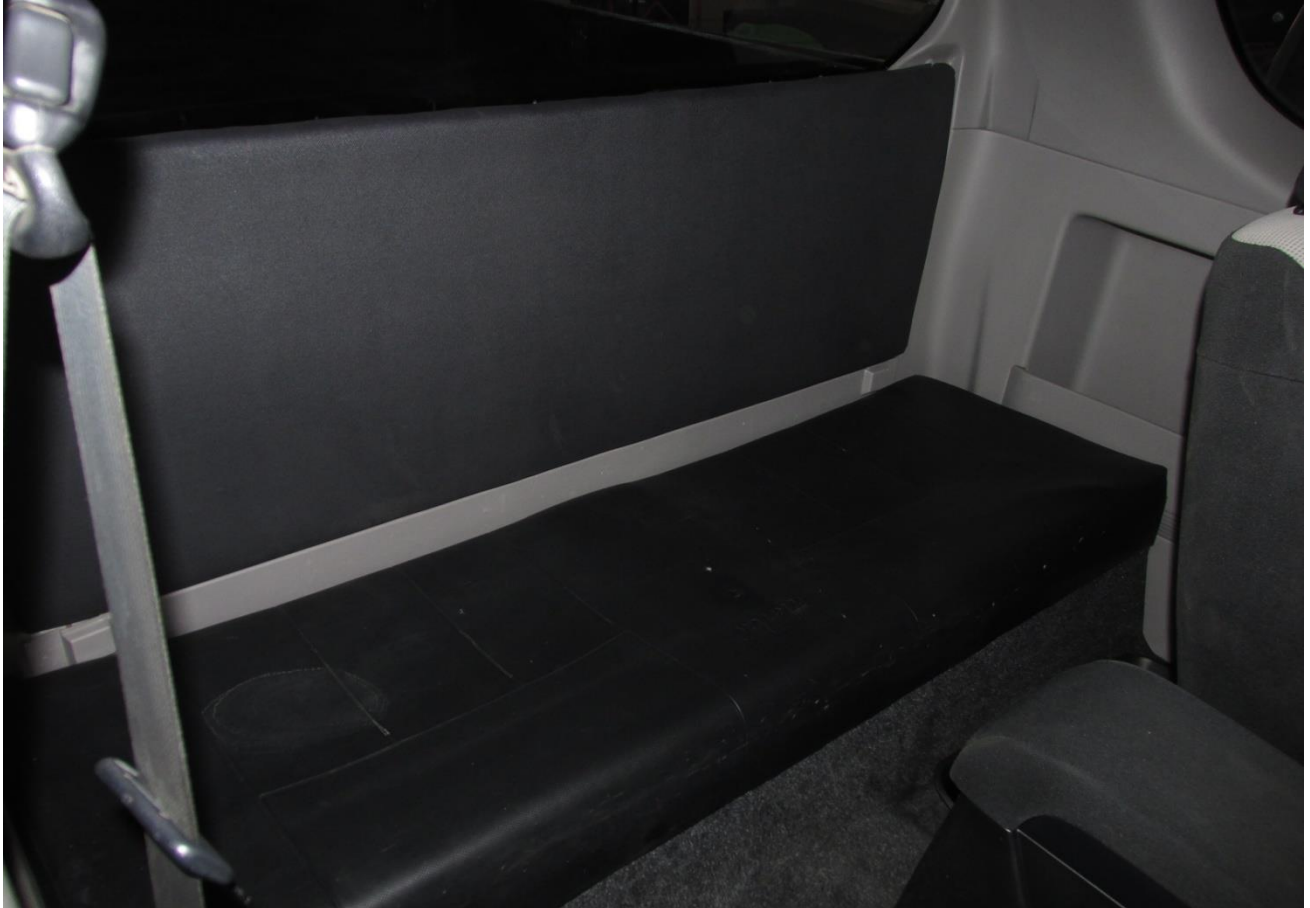
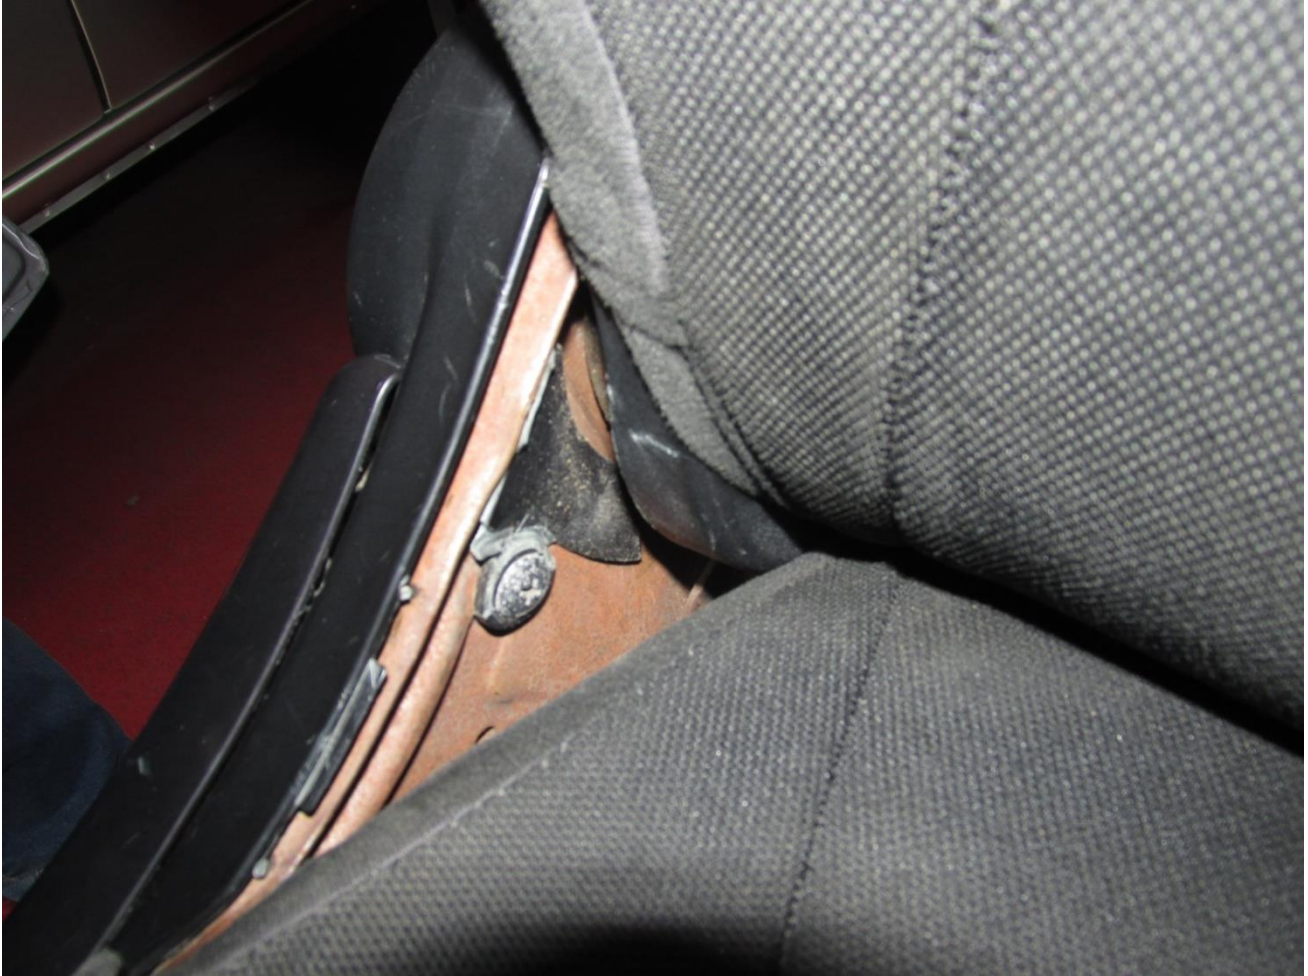
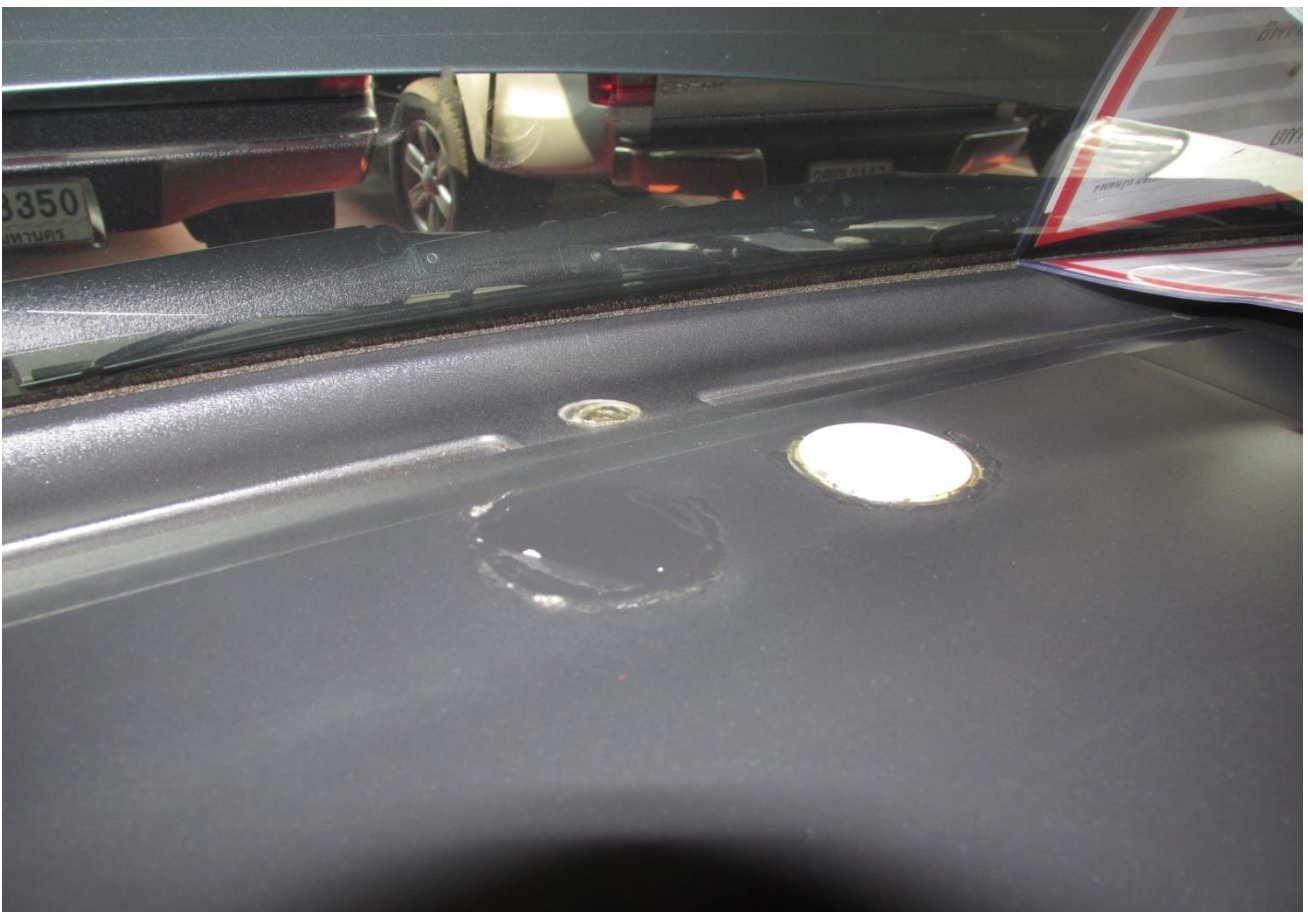
ภาพภายในด้านหน้า หลัง และ จุดบกพร่อง - Interior Visual Details (Front, Rear and/or Defect):

ที่นั่ง สภาพ Seat Appearance	เบาะคนขับ เป็นสนิม

แผงคอนโซล Other Trims	มีคราบขาว

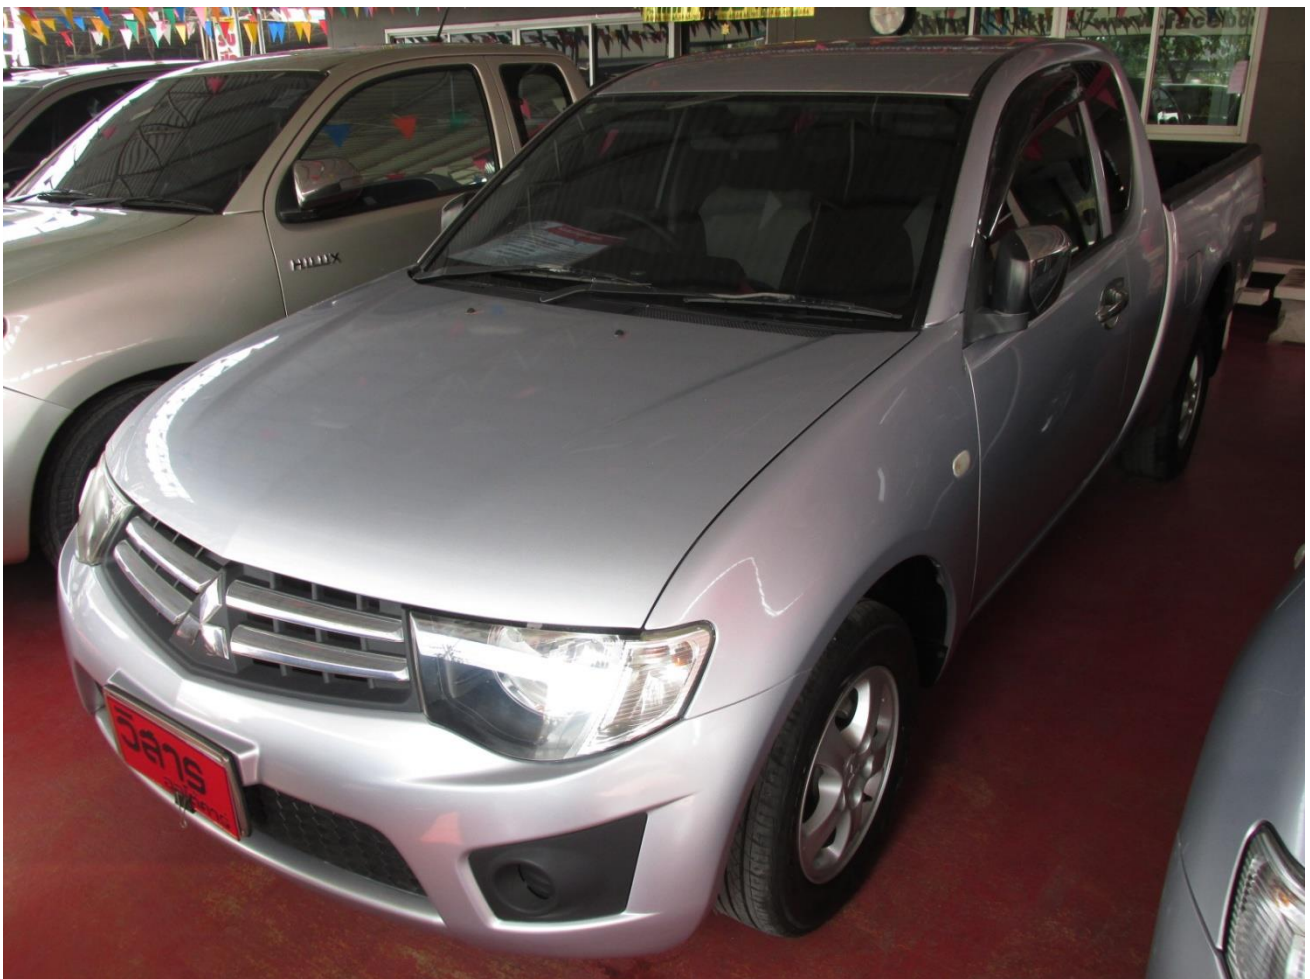
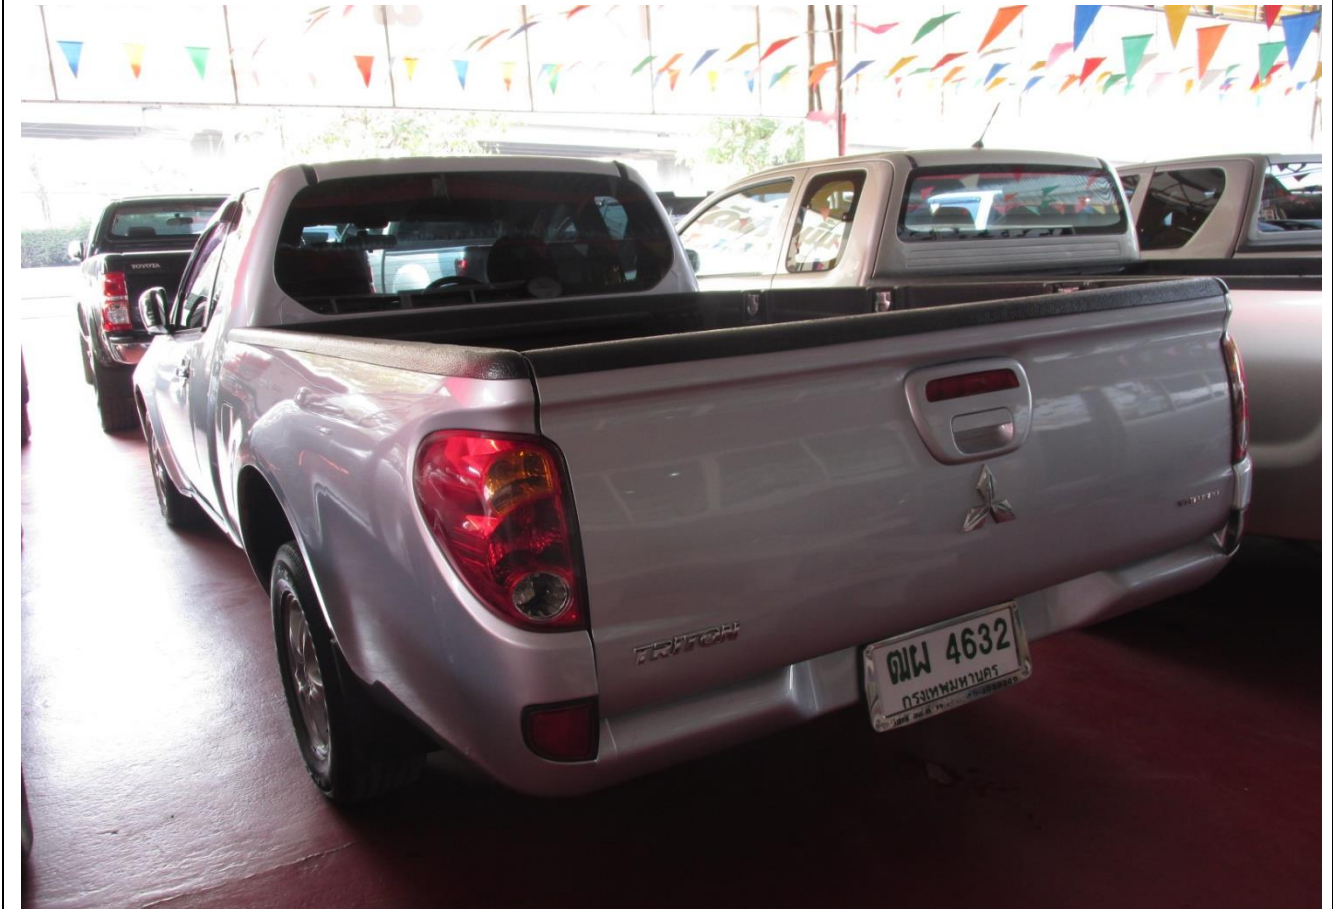
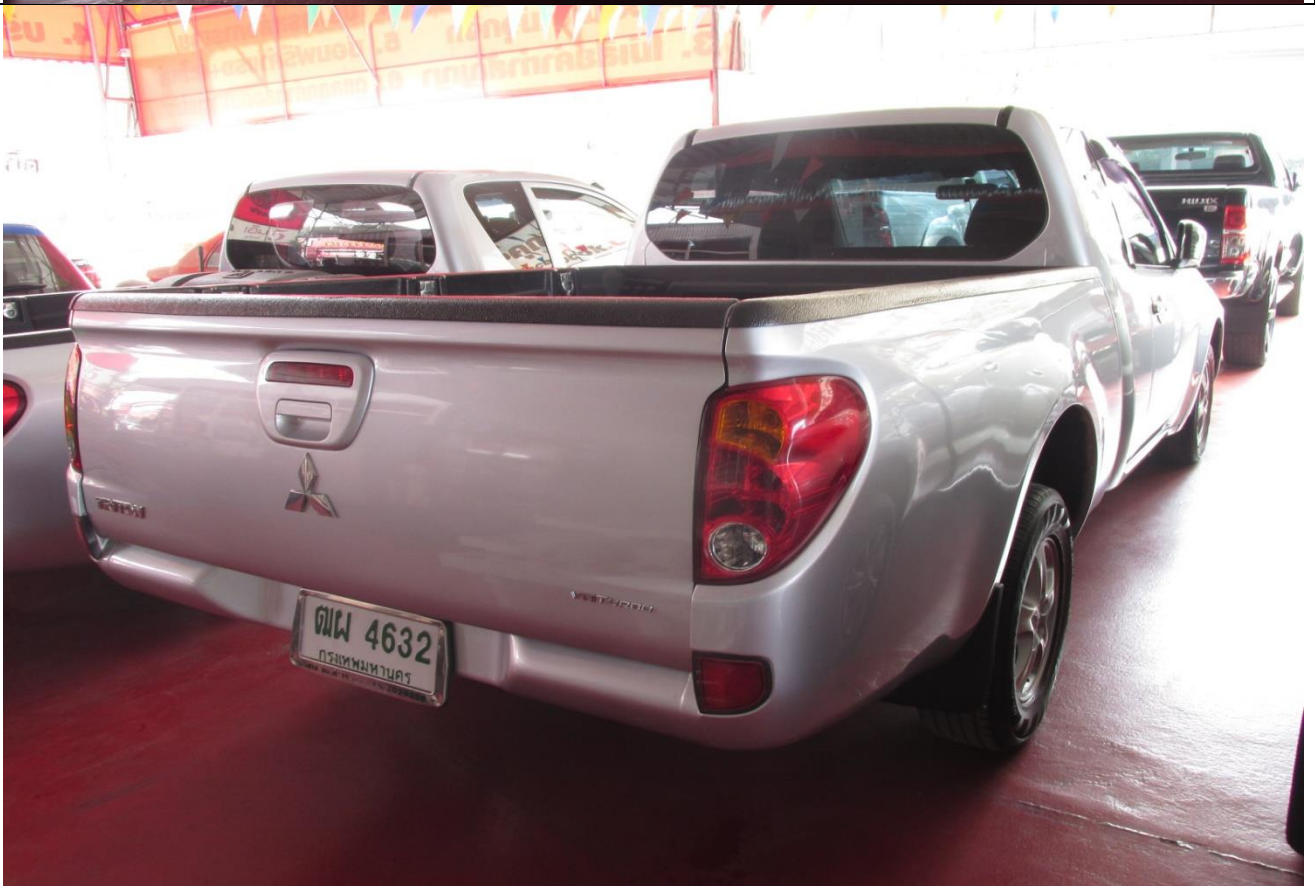
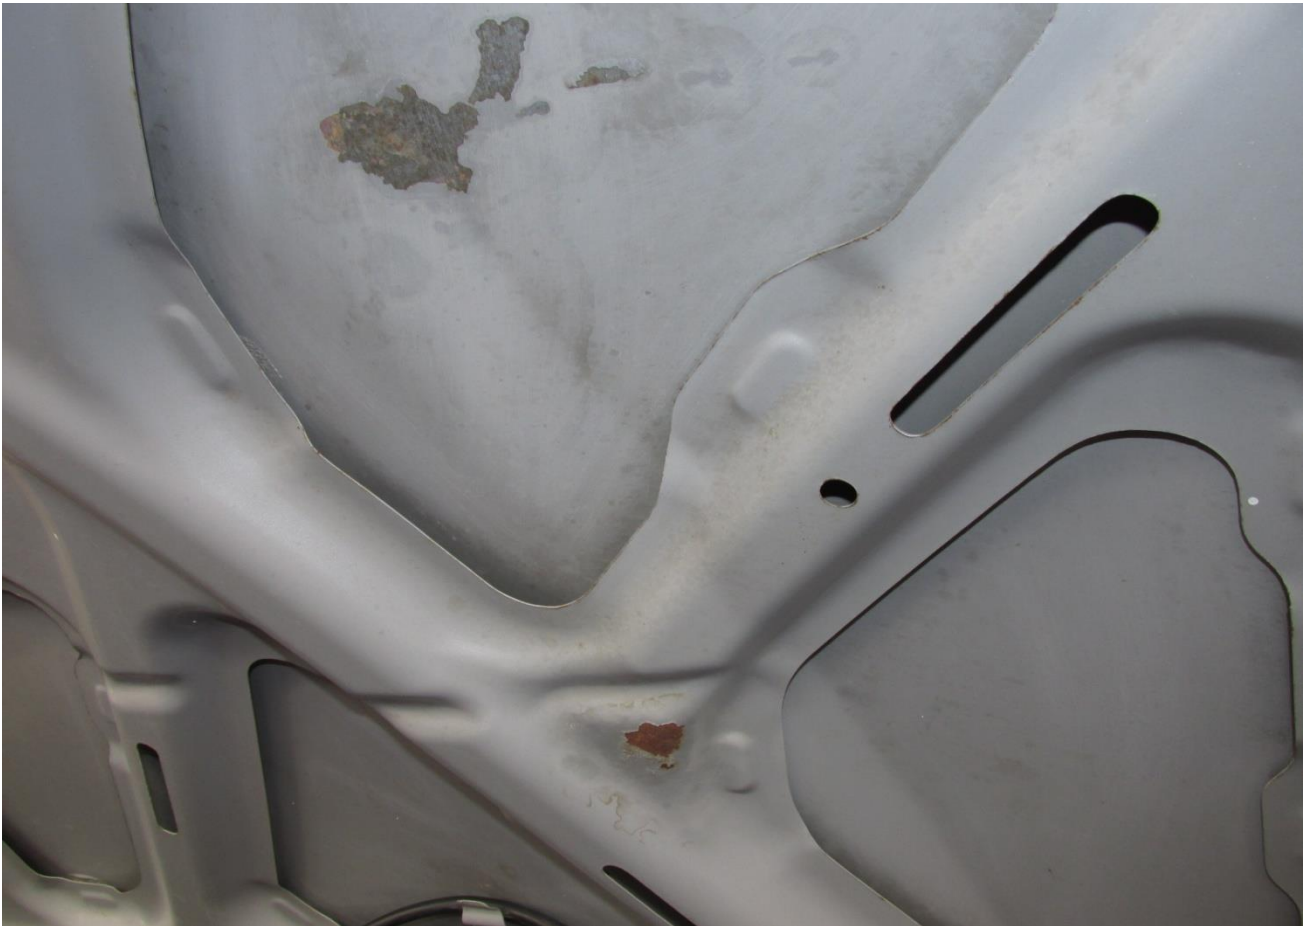
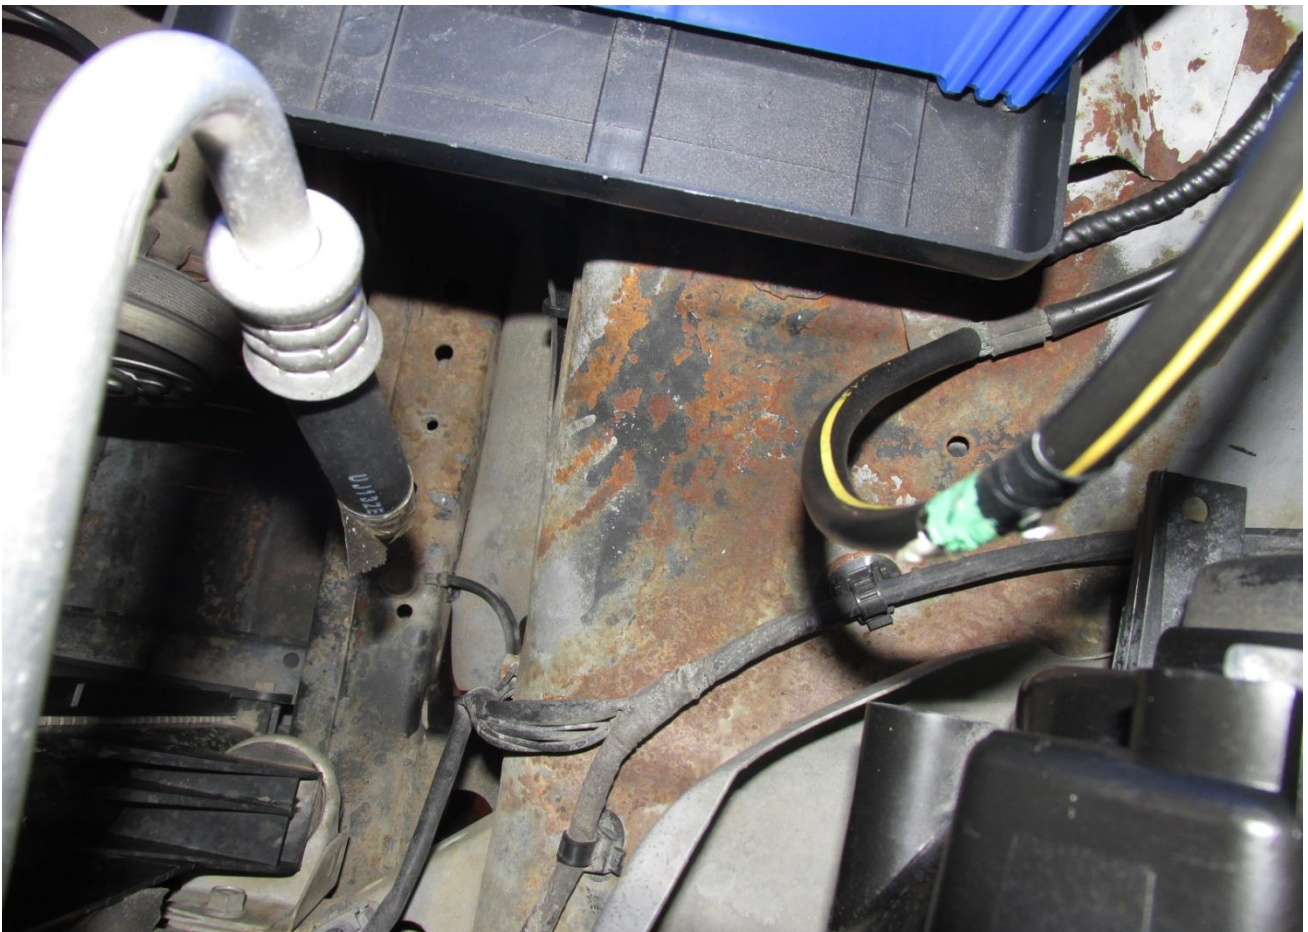
ภาพภายนอก - Exterior Visual Details:

ชุดคานหน้ารับหม้อน้ำ Radiator Core Support	สภาพดี
 	ฝากระโปรงหน้ารถ Bonnet	ด้านใน เป็นสนิม

อื่นๆเพิ่มเติม Others	ขุมล้อ ด้านบน เป็นสนิม

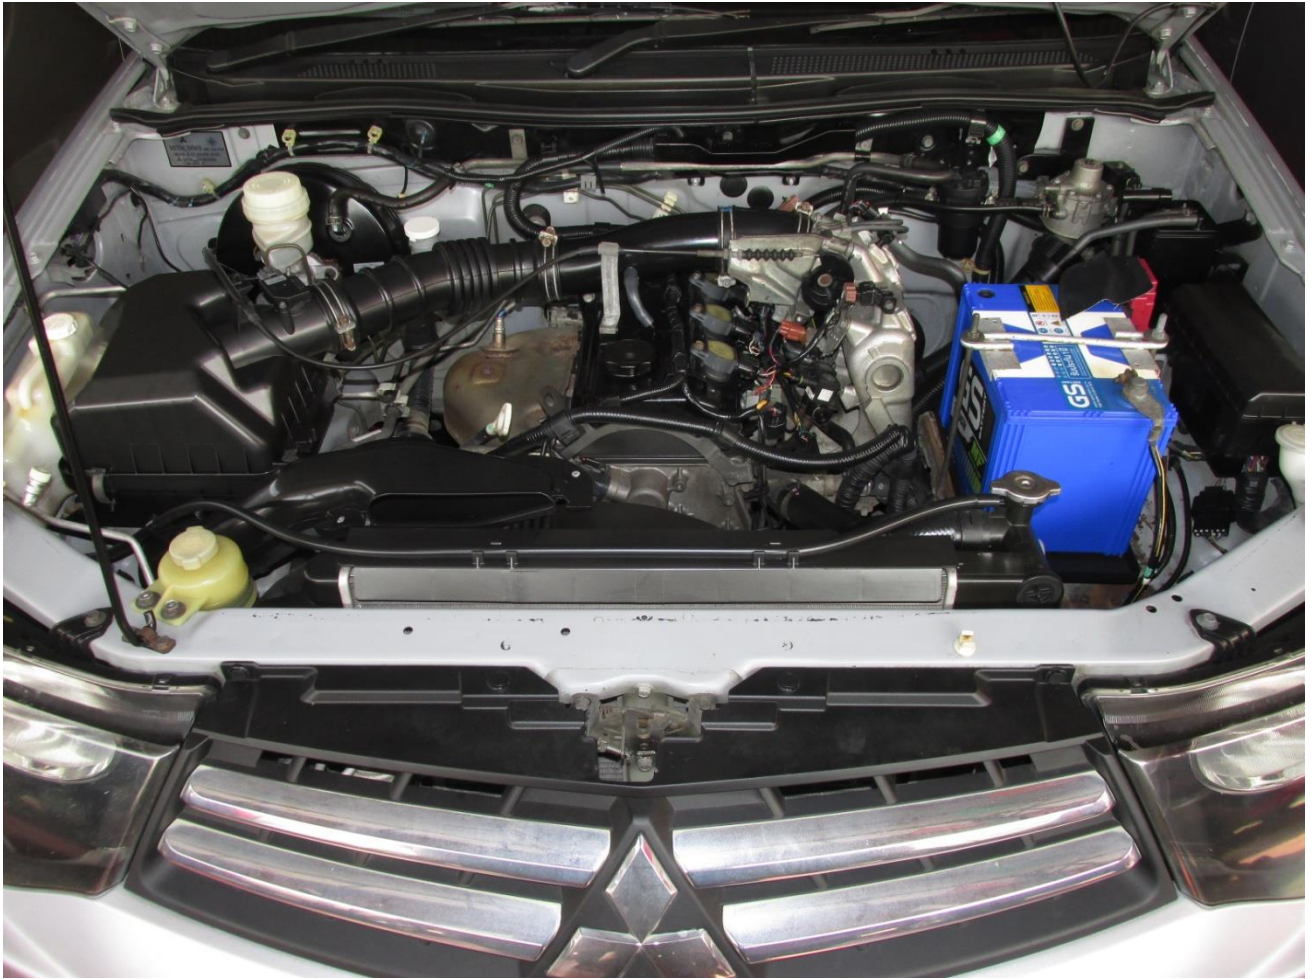
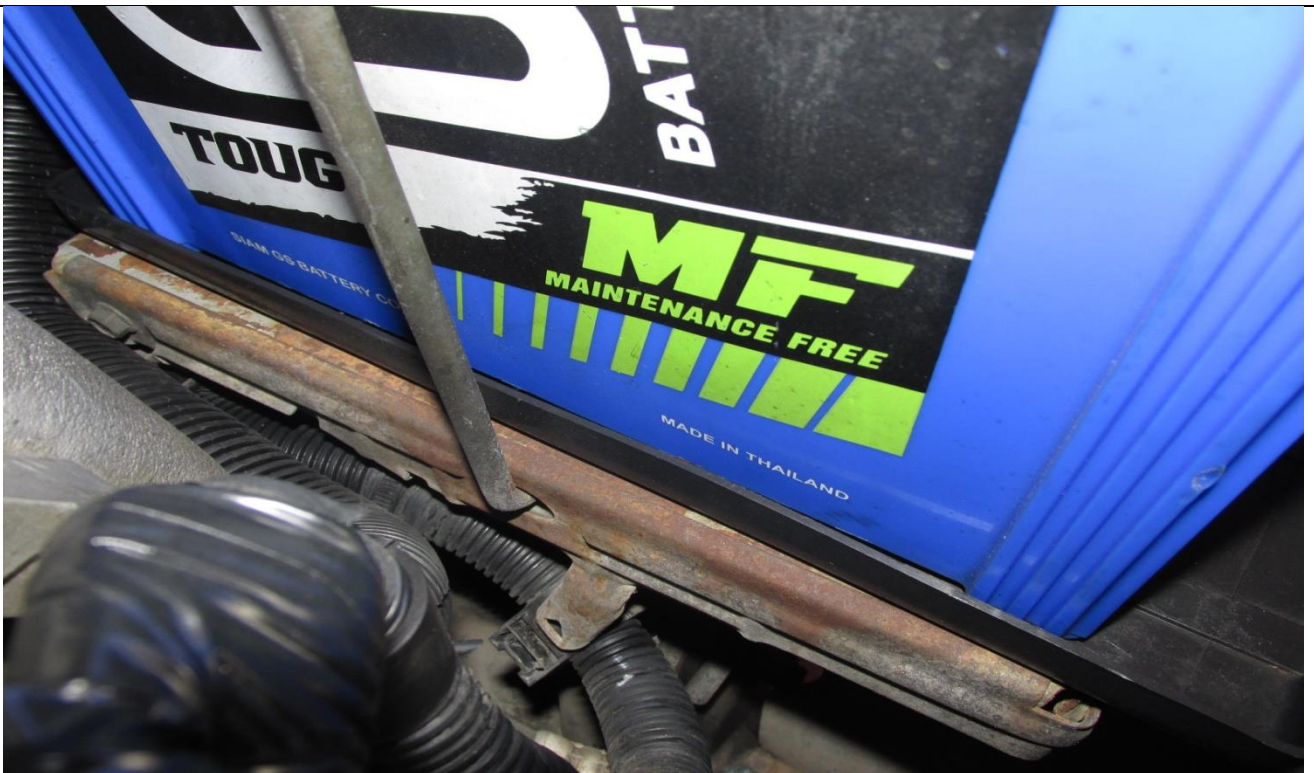
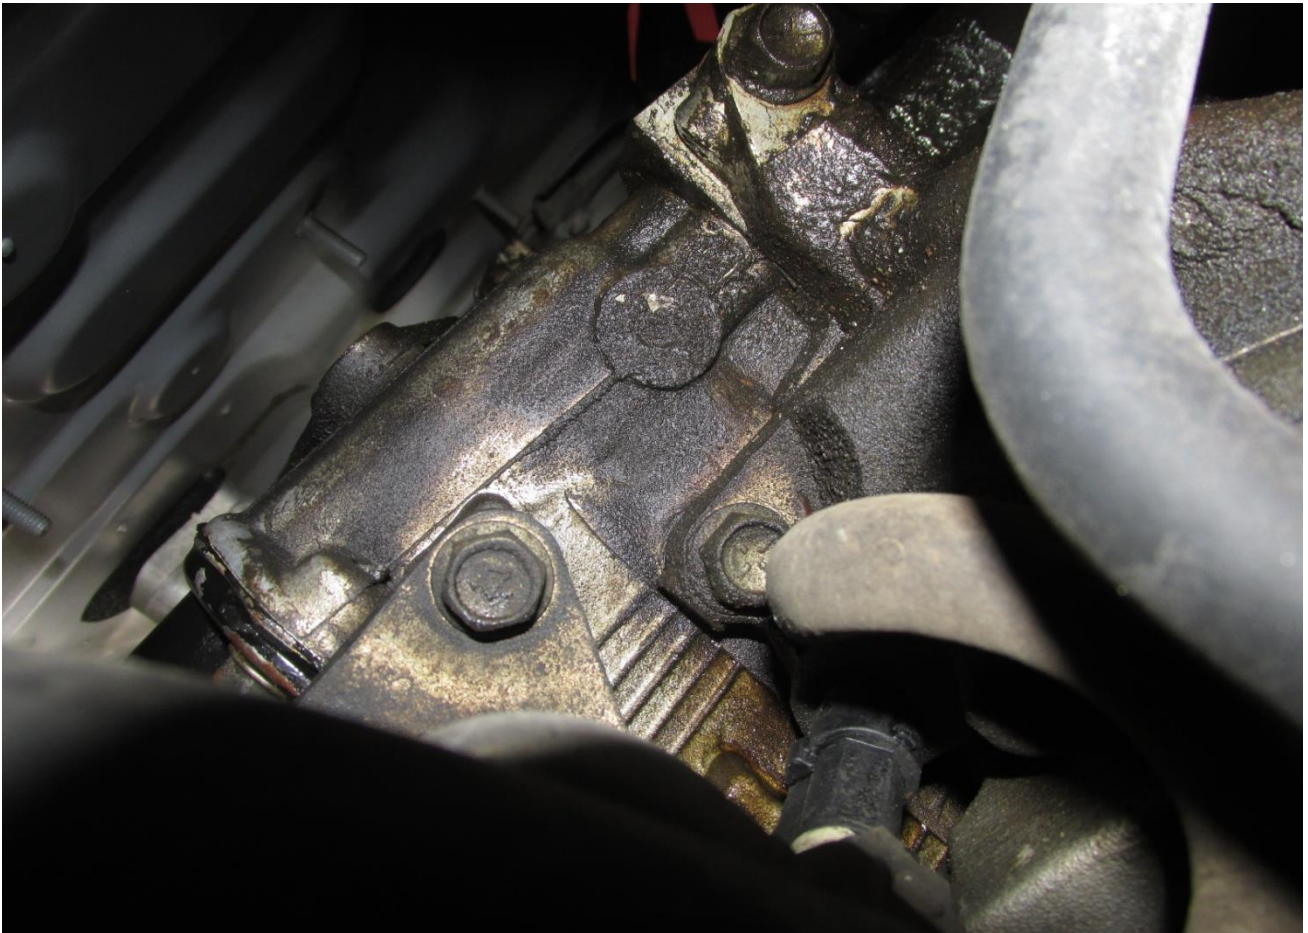
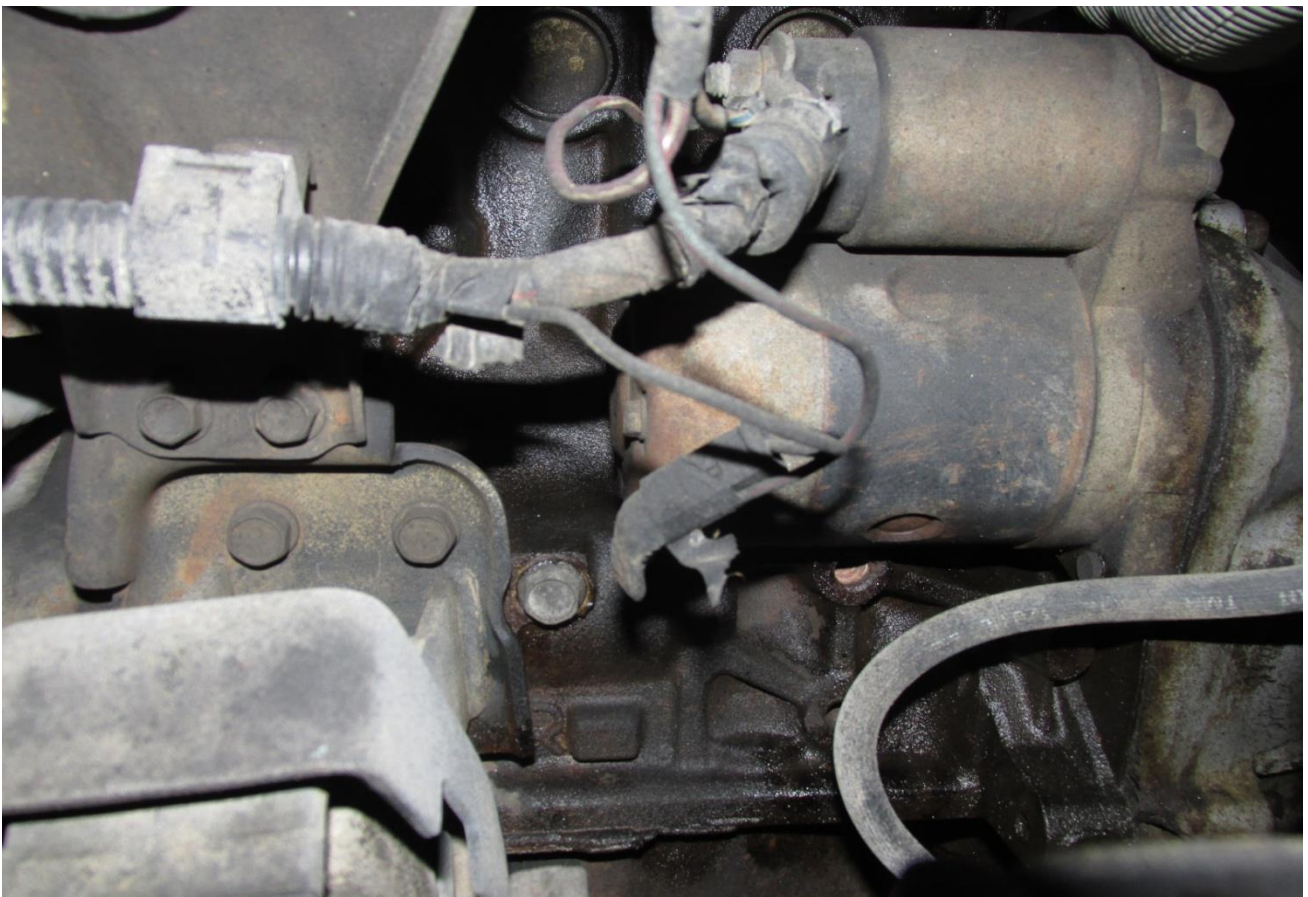
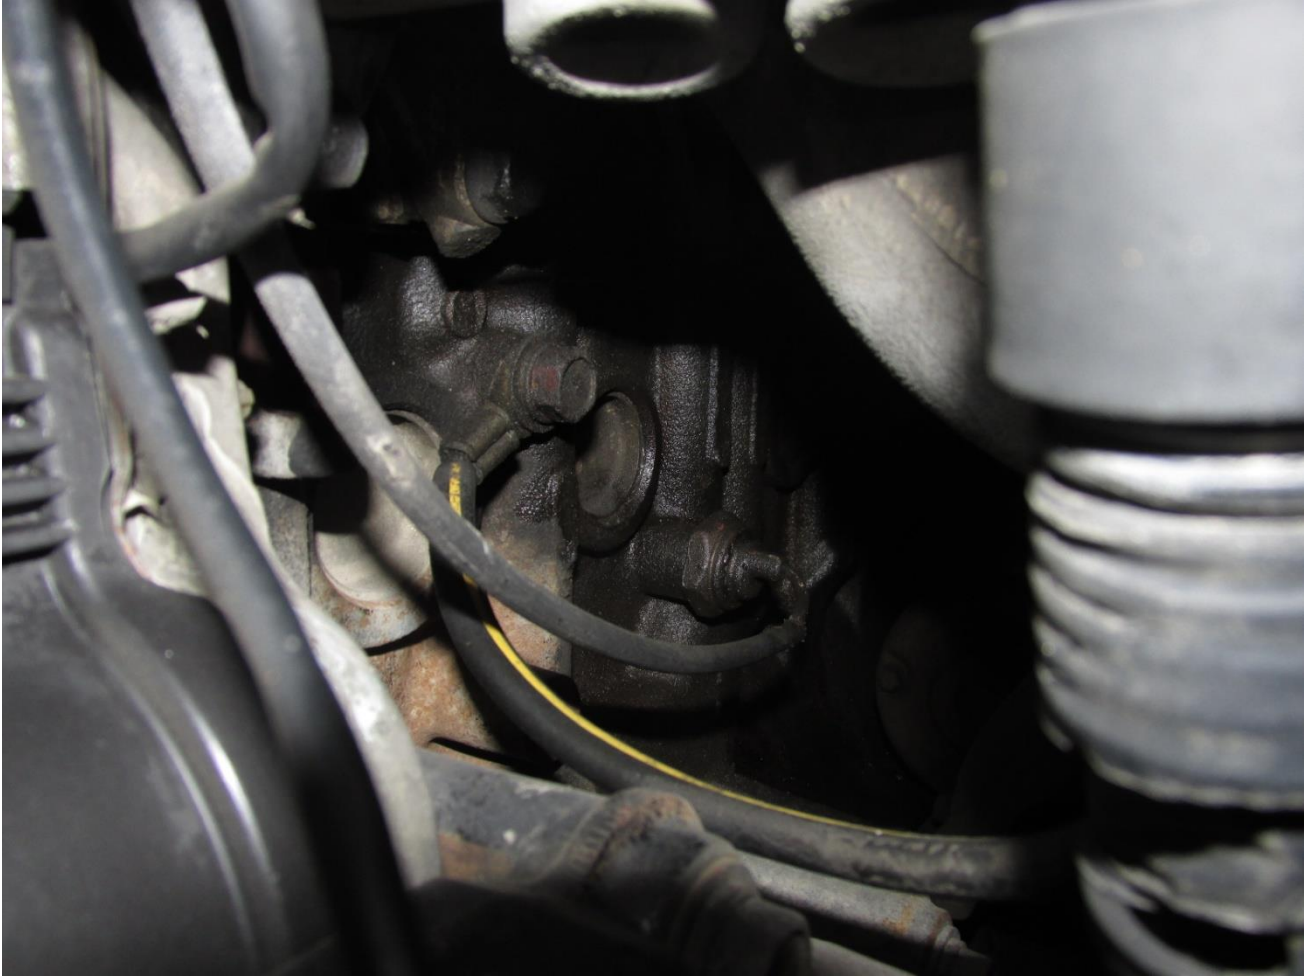
ภาพห้องเครื่อง - Engine Bay Visual Details

เครื่องยนต์ไม่พบการรั่วซึม No any leak on engine	ไม่ใช่ มีน้ำมันเครื่องซึมด้านข้าง

หม้อน้ำ และฝาหม้อน้ำ Radiator & Cap	สภาพดีตามอายุการใช้งาน																																																							
	รอก และสายพาน Drive Belt & Pulleys	สภาพดีตามอายุการใช้งาน																																																							
	หม้อลมเบรค Brake Booster	เป็นสนิม																																																							
	แม่ปั้มเบรค Master Cylinder Pressure	สภาพดีตามอายุการใช้งาน																																																							
	แบตเตอรี่ไม่รั่ว และ ชุดยึด ไม่มีสนิม No any leak on battery and no corrosion on battery support bracket	ฐานรองแบตเตอรี่ เป็นสนิม																																																							
	การทดสอบ แบตเตอรี่ Battery Test Note: If state of charge is lower than 80%, battery need to fully recharge before used. (ถ้า state of charge ต่ำกว่า 80% ควรทำการชาร์ต แบตเตอรี่ให้เต็มก่อนใช้งาน)	<table border="1"> <thead> <tr> <th colspan="3">Battery Test</th> </tr> </thead> <tbody> <tr> <td>Voltage</td> <td>12.10</td> <td>V</td> </tr> <tr> <td>Rating</td> <td>710</td> <td>CCA</td> </tr> <tr> <td>Current</td> <td>418</td> <td>CCA</td> </tr> <tr> <td>Internal resistance</td> <td>6.48</td> <td>mΩ</td> </tr> <tr> <td>State of Charge</td> <td>30</td> <td>%</td> </tr> <tr> <td>State of Health</td> <td>36</td> <td>%</td> </tr> <tr> <td>Status</td> <td colspan="2">Replace</td> </tr> <tr> <td>Test Date</td> <td colspan="2">14.02.61</td> </tr> </tbody> </table>	Battery Test			Voltage	12.10	V	Rating	710	CCA	Current	418	CCA	Internal resistance	6.48	mΩ	State of Charge	30	%	State of Health	36	%	Status	Replace		Test Date	14.02.61		<table border="1"> <thead> <tr> <th colspan="3">Charging System Test at 2000 rpm</th> </tr> </thead> <tbody> <tr> <td>Voltage</td> <td>14.31</td> <td>V</td> </tr> <tr> <td>Status</td> <td colspan="2">Normal</td> </tr> <tr> <th colspan="3">Start System Test</th> </tr> <tr> <td>Start Voltage</td> <td>10.74</td> <td>V</td> </tr> <tr> <td>Status</td> <td colspan="2">Normal</td> </tr> <tr> <th colspan="3">Max. Load Test at 2000 rpm</th> </tr> <tr> <td>Max. Load Voltage</td> <td>14.44</td> <td>V</td> </tr> <tr> <td>Status</td> <td colspan="2">Normal</td> </tr> </tbody> </table>	Charging System Test at 2000 rpm			Voltage	14.31	V	Status	Normal		Start System Test			Start Voltage	10.74	V	Status	Normal		Max. Load Test at 2000 rpm			Max. Load Voltage	14.44	V	Status	Normal

Battery Test																																																									
Voltage	12.10	V																																																							
Rating	710	CCA																																																							
Current	418	CCA																																																							
Internal resistance	6.48	mΩ																																																							
State of Charge	30	%																																																							
State of Health	36	%																																																							
Status	Replace																																																								
Test Date	14.02.61																																																								
Charging System Test at 2000 rpm																																																									
Voltage	14.31	V																																																							
Status	Normal																																																								
Start System Test

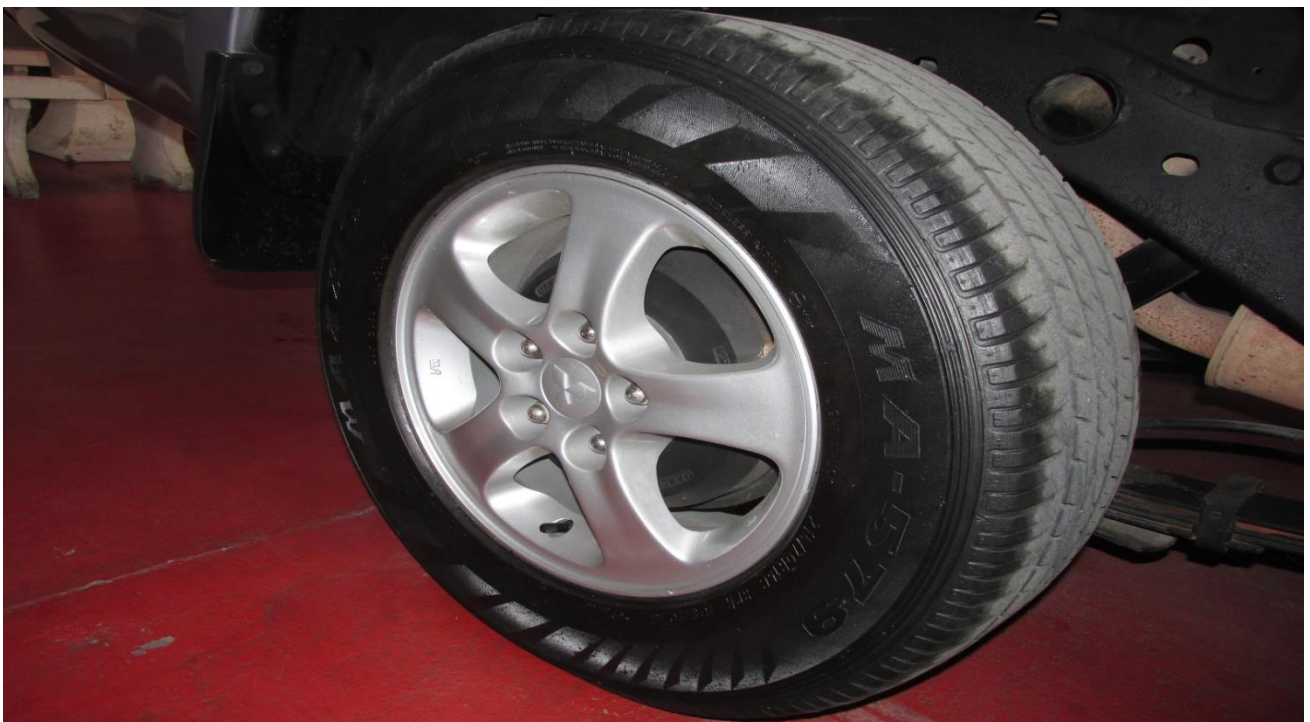
ภาพโดยรวมของยาง ล้อ และ เบรค - Tyres, Wheels & Brakes Visual Details:

สภาพยางรถยนต์, เดือน/ปี ผลิต Tyres Appearance, Year	ปียางผลิต 0116 ยางสภาพดี

จานเบรค Brake Discs (Front/Rear)	ควรเจียจานเบรคครั้งต่อไปที่เปลี่ยนผ้าเบรค
 	ดรัมเบรคล้อหลัง Brakes and Drums any No Leakage	สภาพดีตามอายุการใช้งาน
