I023/0087-19

NISSAN X-Trail 2.5 V SUV

15 มี.ค. 2023

## Vehicle Inspection Report สรุปผลการตรวจสภาพรถ (Inspection Summary)

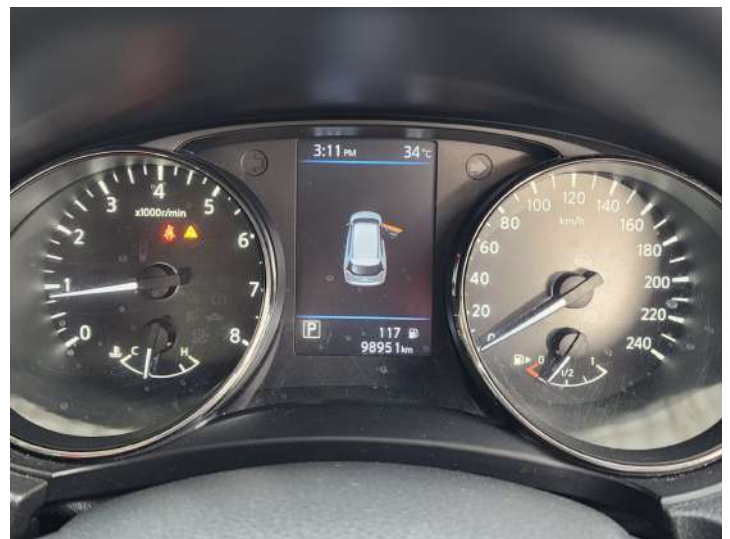
### รูปเลขไมล์ (Mileage Picture) :

98951

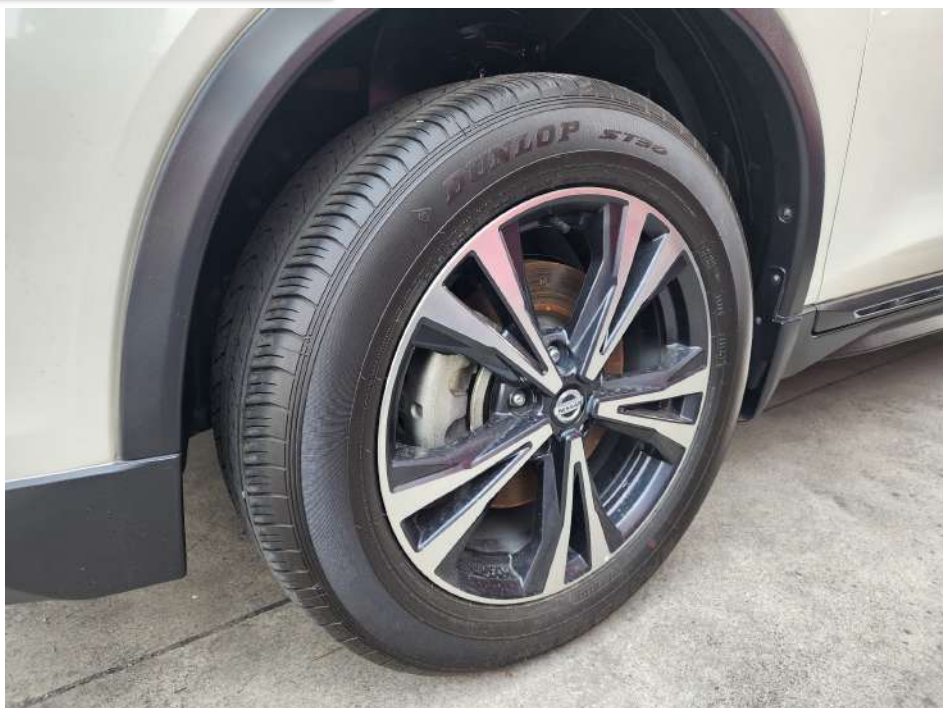
#### ขอบยาง ล้อ

48/18
