1024/0166-15

Toyota Vios 1.5 S

Vehicle Inspection Report

สรุปผลการตรวจสภาพรถ (Inspection Summary)

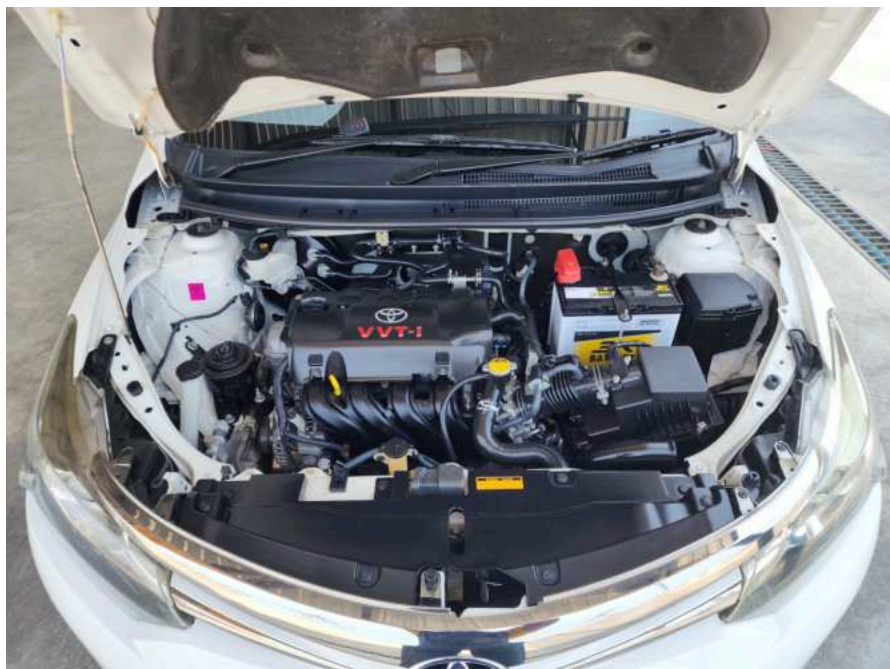
ภาพห้องเครื่อง

Voltage	12.62	V
Rating	490	CCA
Current	436	CCA
Internal resistance	6.4	mΩ
State of Charge	100	%
State of Health	80	%
Status	GREAT

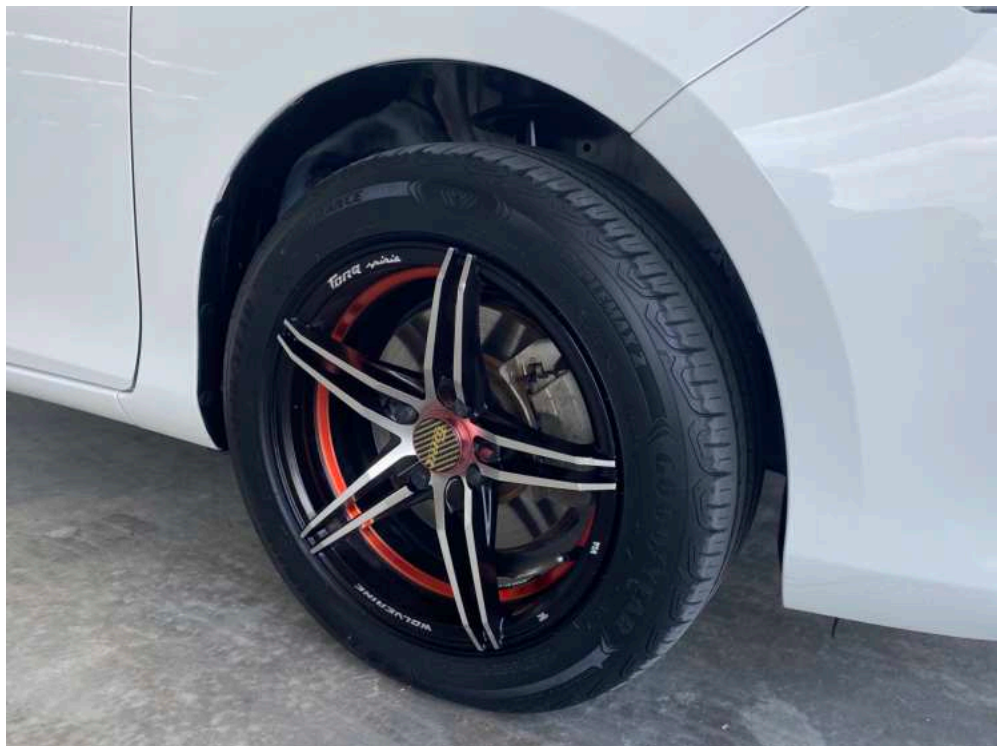
ขอบยาง ล้อ

02/22
