1022/0215-8

HONDA CR-V 2.4 EL 4WD

Jan 24, 2023

## Vehicle Inspection Report สรุปผลการตรวจสอบสภาพรถ (Inspection Summary)

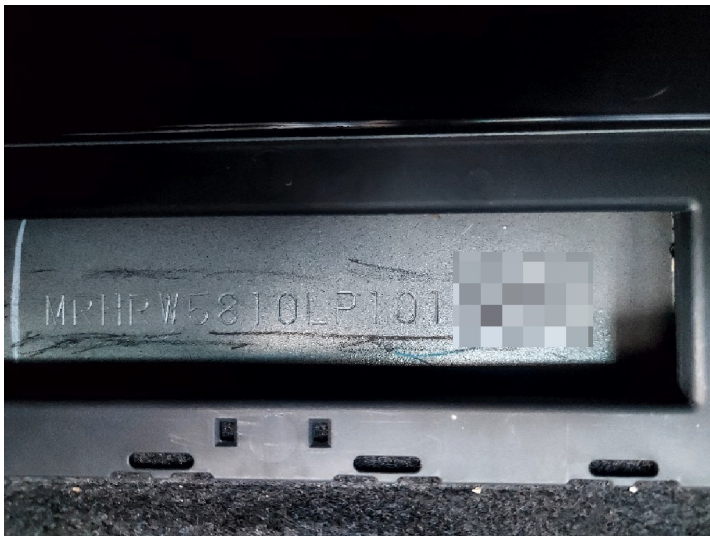
### รูปเลขตัวถัง (VIN Picture):

ประเมินสภาพรวม: ผ่าน  
 รายการที่รอการแก้ไข: ไม่พบรายการแก้ไข  
 ชิ้นส่วนประกอบตัวถังรถ  
 ✓ แผ่นเพลทเลขตัวถังมองเห็นได้ชัดเจน  
 ✓ ชิ้นส่วนประกอบตัวถังรถ ผ่านการวัดค่าความหนาของสีแล้ว  
 ✓ สีสันตรงตามเสาเอกเสาจตทะเบียน

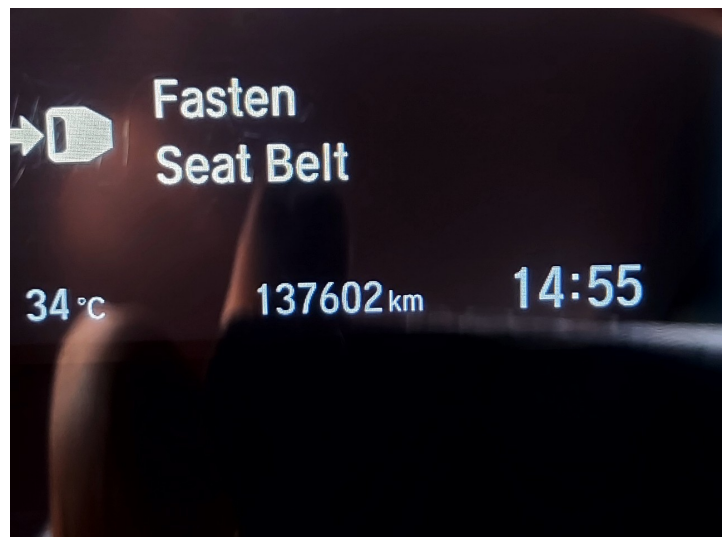
### รูปเลขไมล์ (Mileage Picture) : ▾

137602

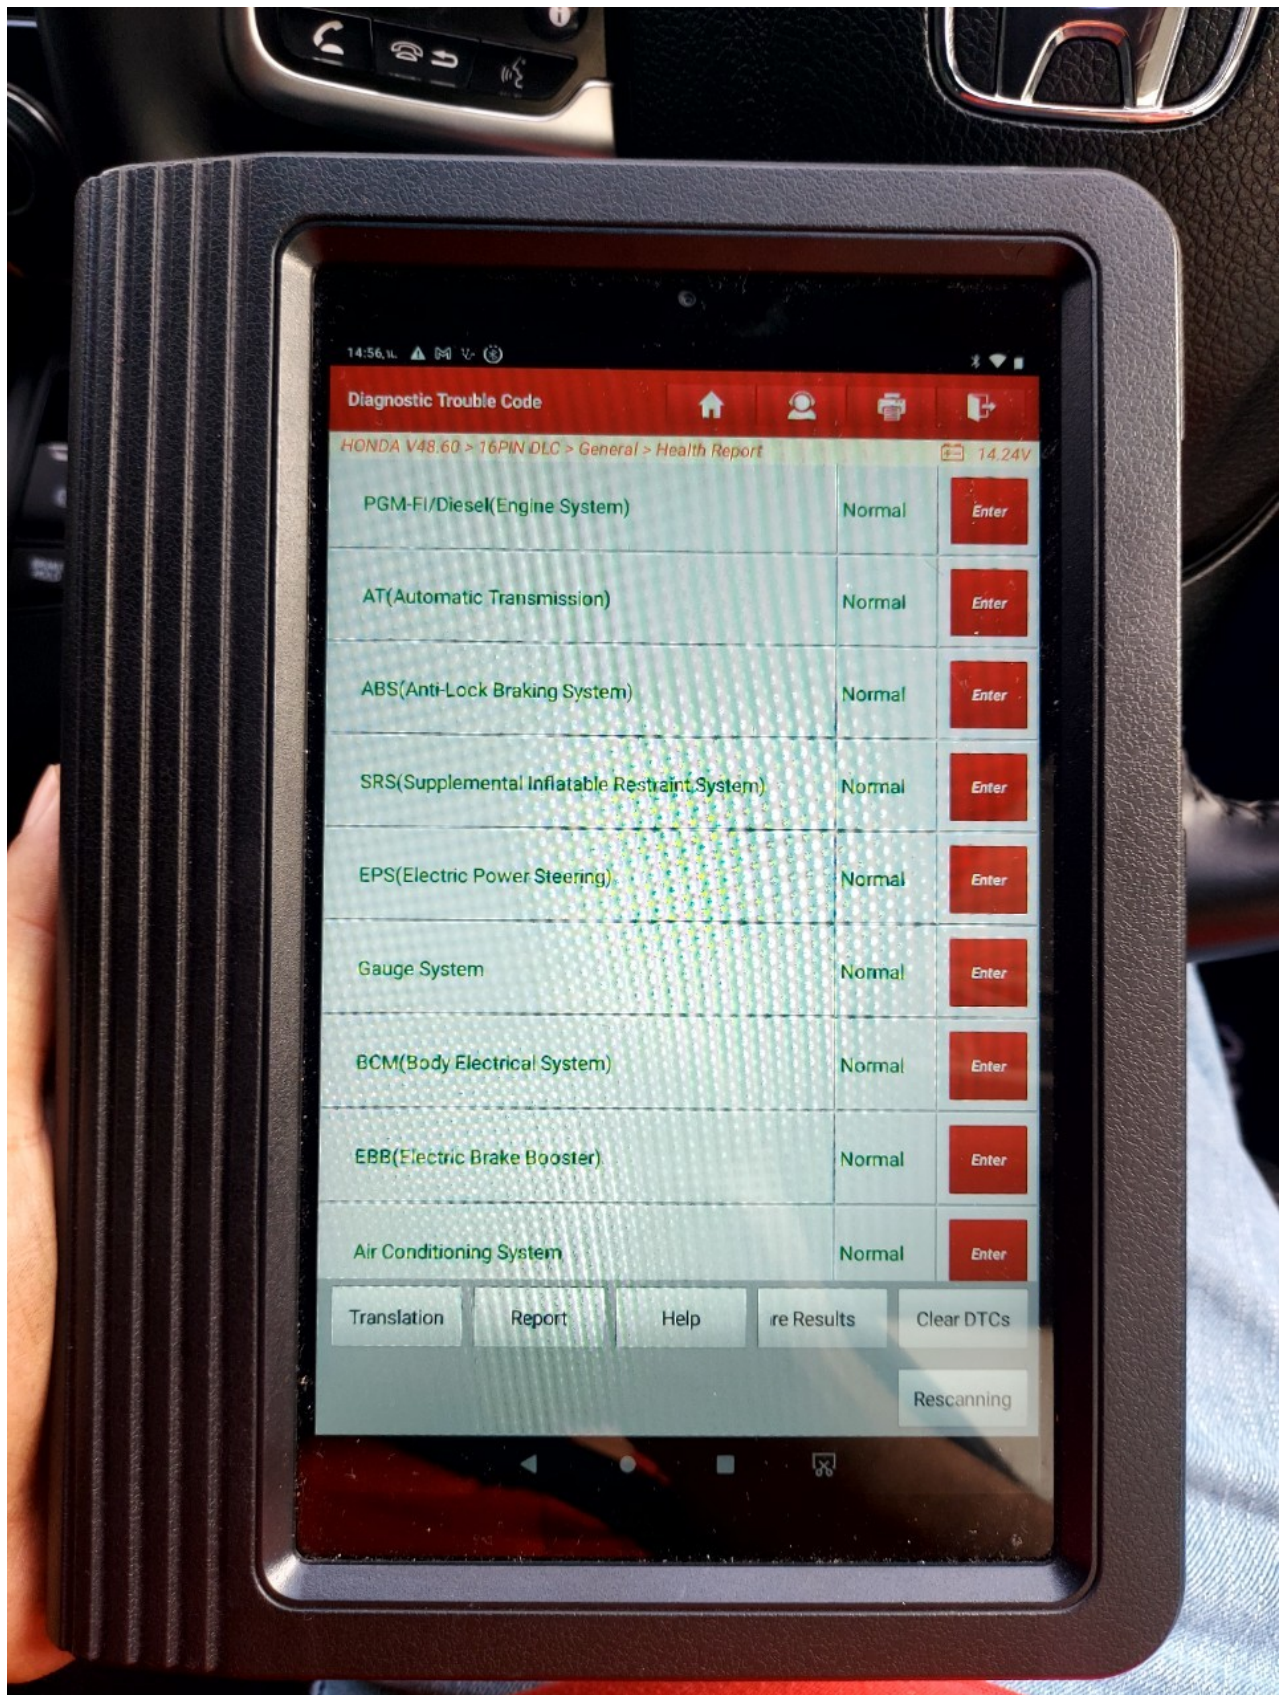
ภาพ OBD

1.5 การวินิจฉัยผ่านทาง OBD On-Board Diagnostics (OBD)

ดี (Good)
