I024/0078-11

Mitsubishi Triton 2.4 DOUBLE CAB GLS Plus

Apr 24, 2024

Vehicle Inspection Report

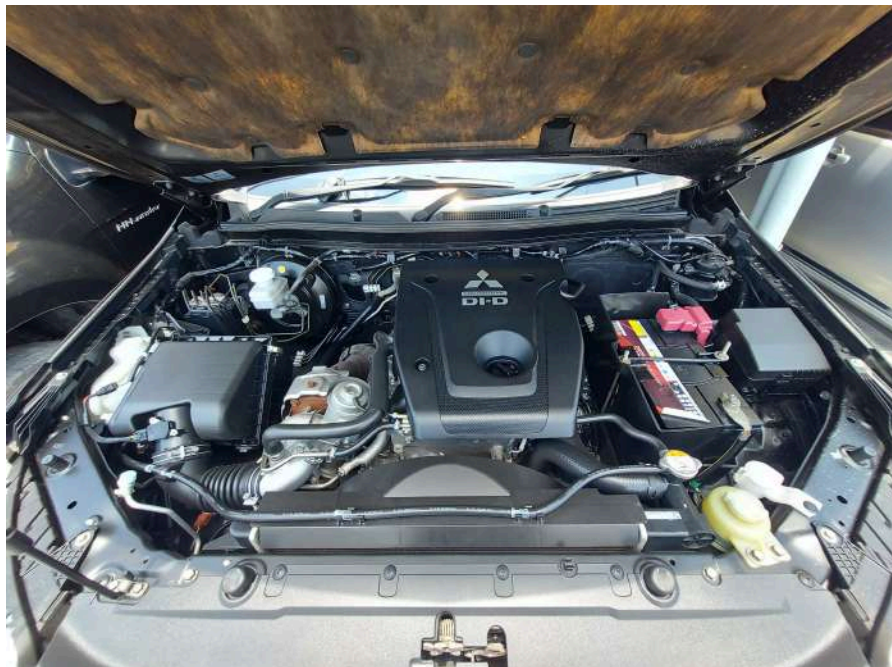
ภาพห้องเครื่อง

Voltage	12.28	V
Rating	590	CCA
Current	540	CCA
Internal resistance	5.18	mΩ
State of Charge	48	%
State of Health	84	%
Status	GREAT

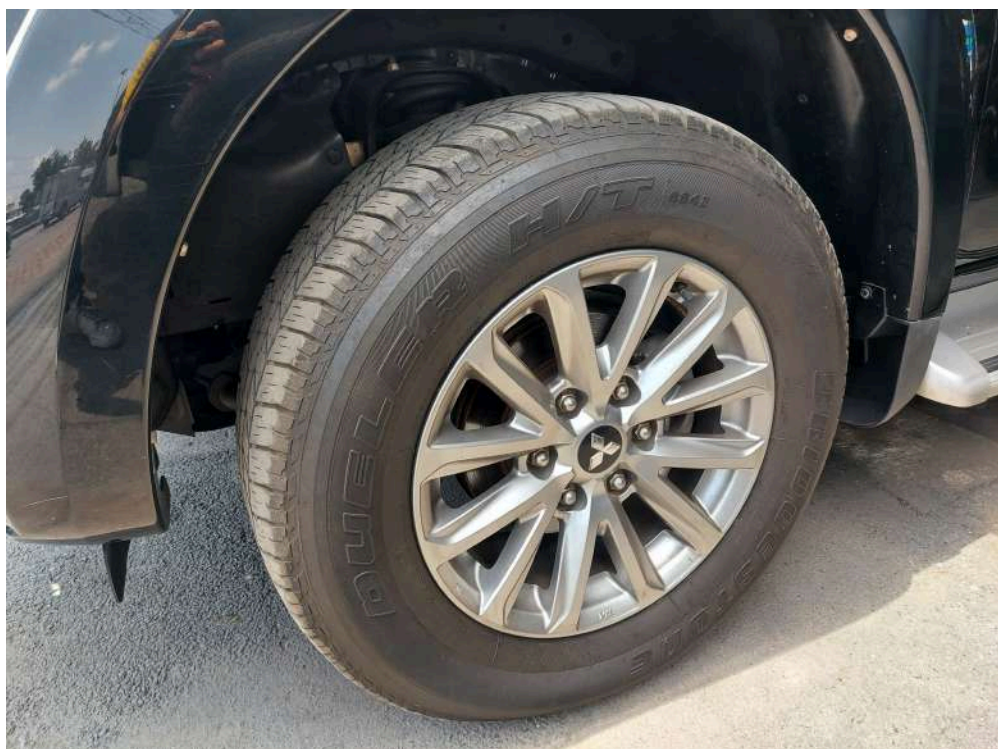
ขอบยาง ล้อ

01/20
