I024/0060-20

Mitsubishi Attrage 1.2 GLX

Feb 28, 2024

Vehicle Inspection Report

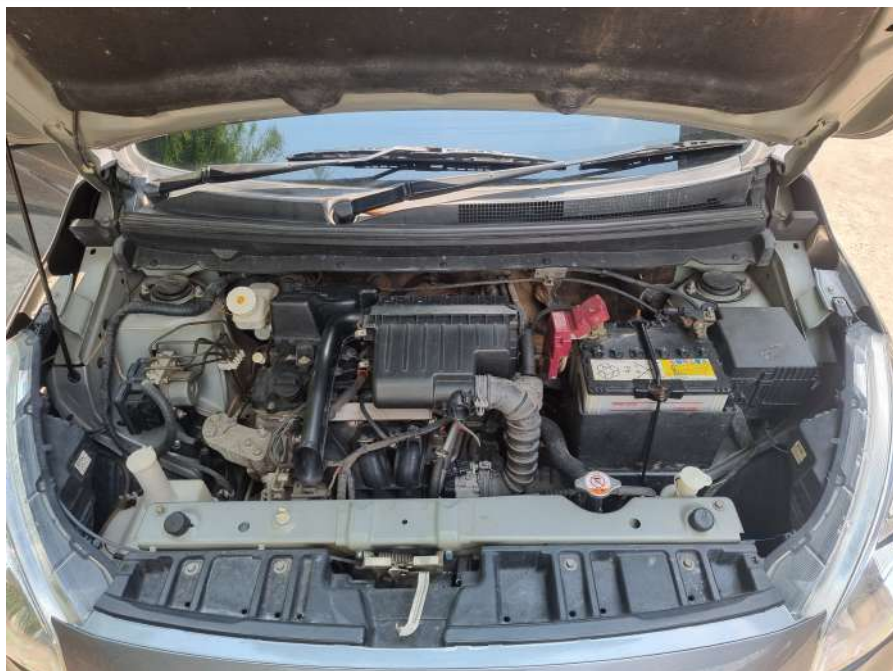
ภาพห้องเครื่อง

Voltage	12.04	V
Rating	580	CCA
Current	232	CCA
Internal resistance	11.67	mΩ
State of Charge	24	%
State of Health	22	%
Status	REPLACE

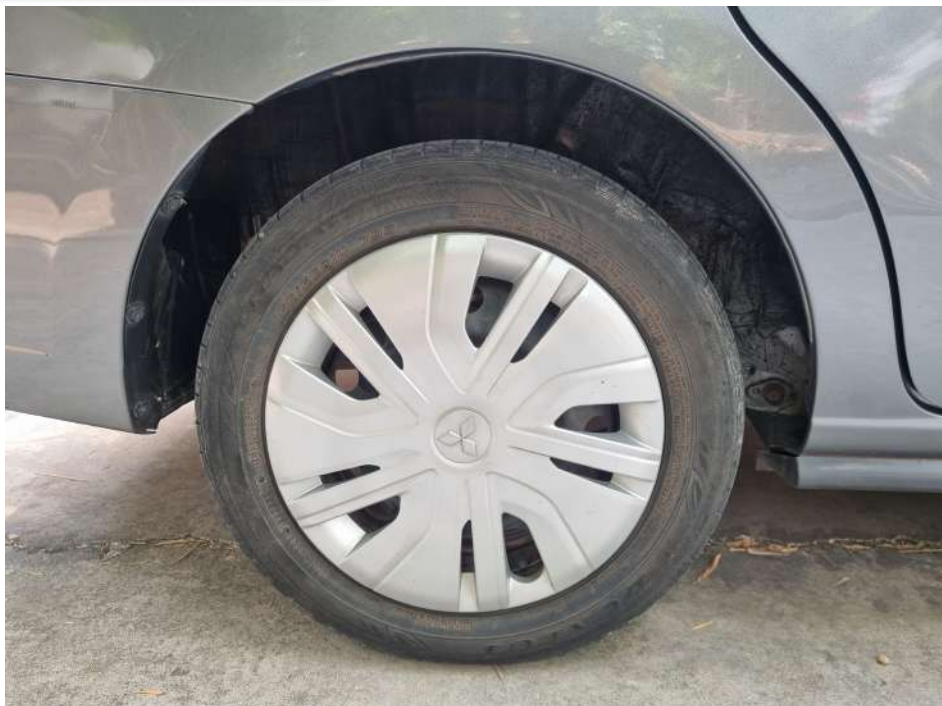
ขอบยาง ล้อ

20/18
