I023/0258-13

MG HS 1.5 X

INSPECTION
BY ONE2CAR

Vehicle Inspection Report สรุปผลการตรวจสอบ (Inspection Summary)

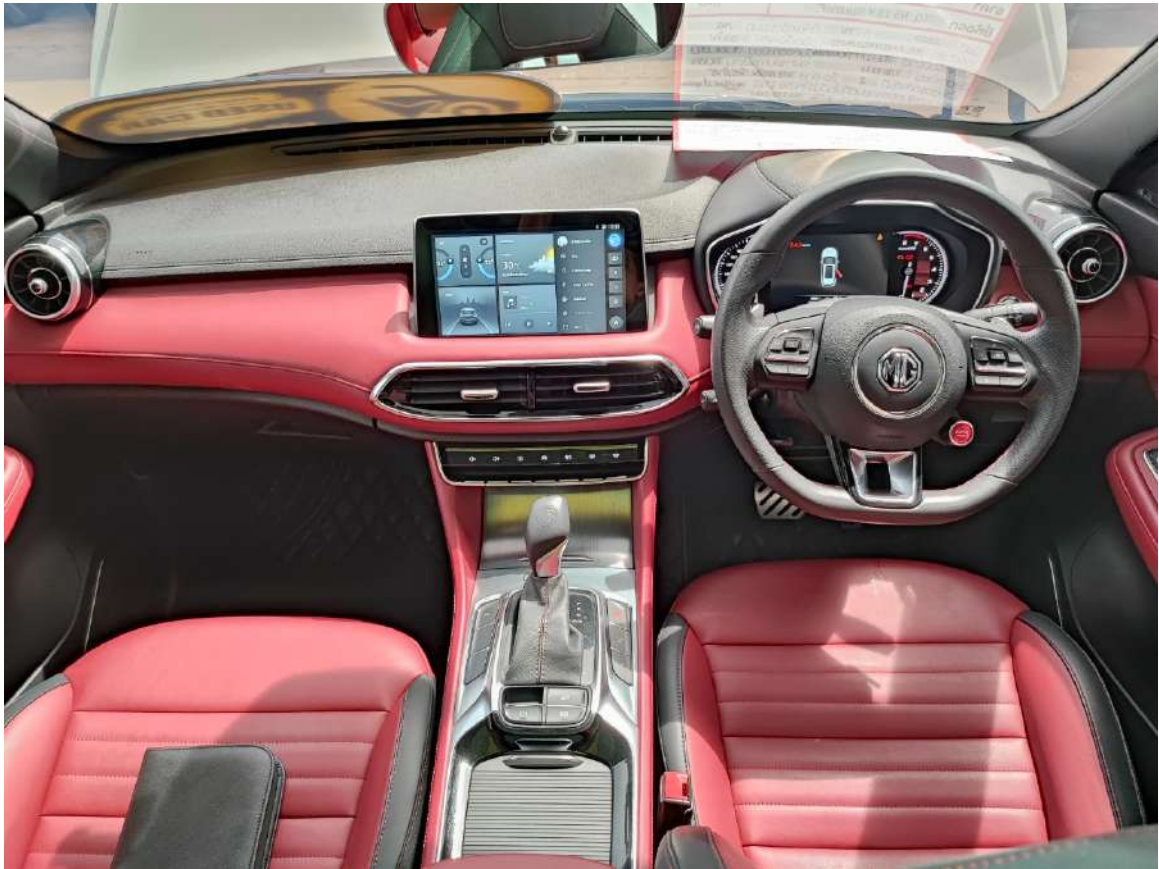
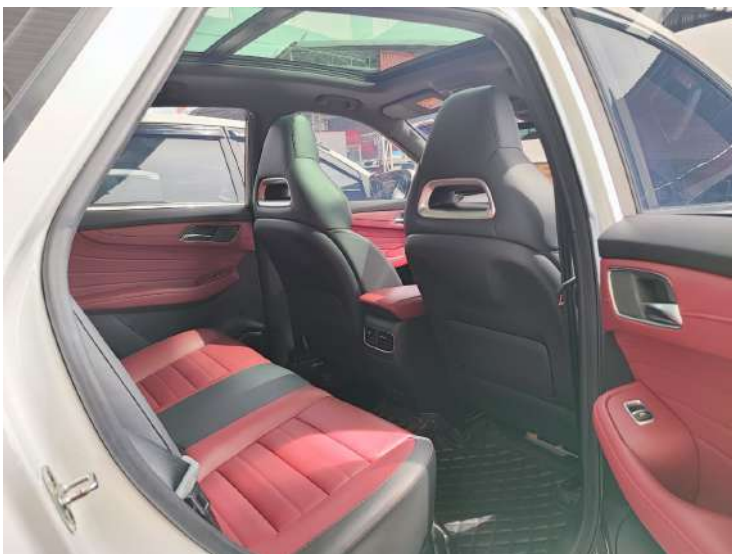
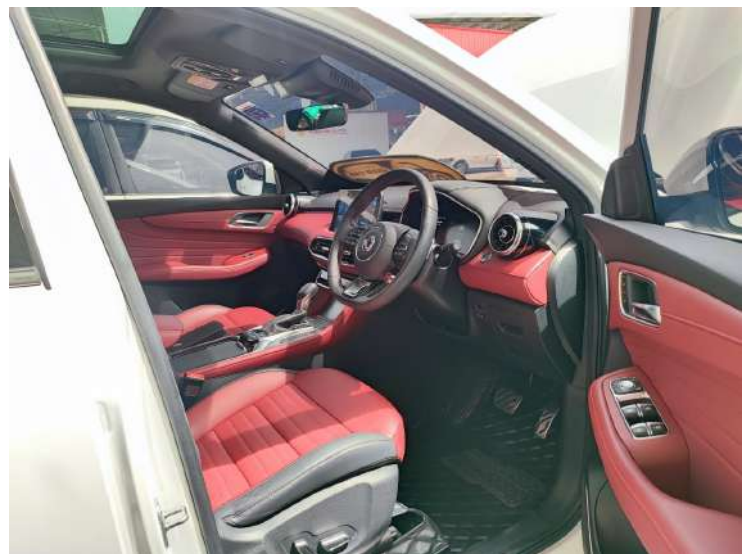
ภาพภายใน

ประเมินสภาพรวม: ผ่าน
อุปกรณ์หลัก/อุปกรณ์เสริมขณะขับที่:

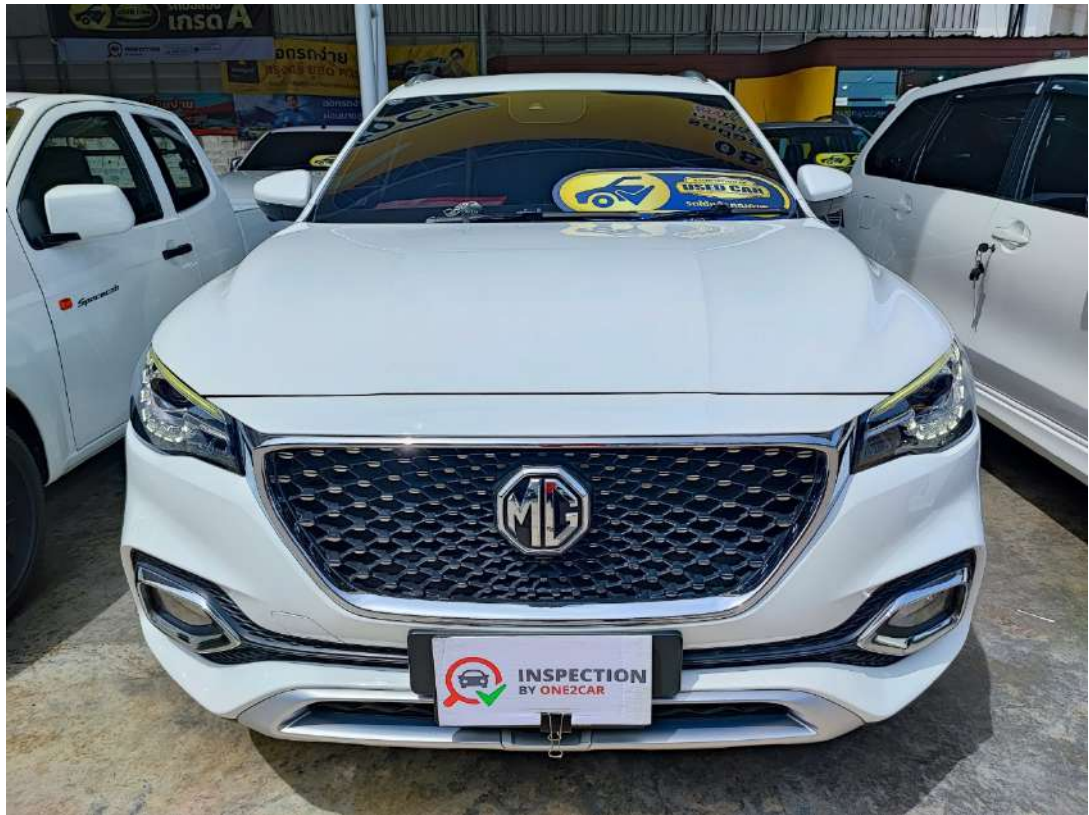
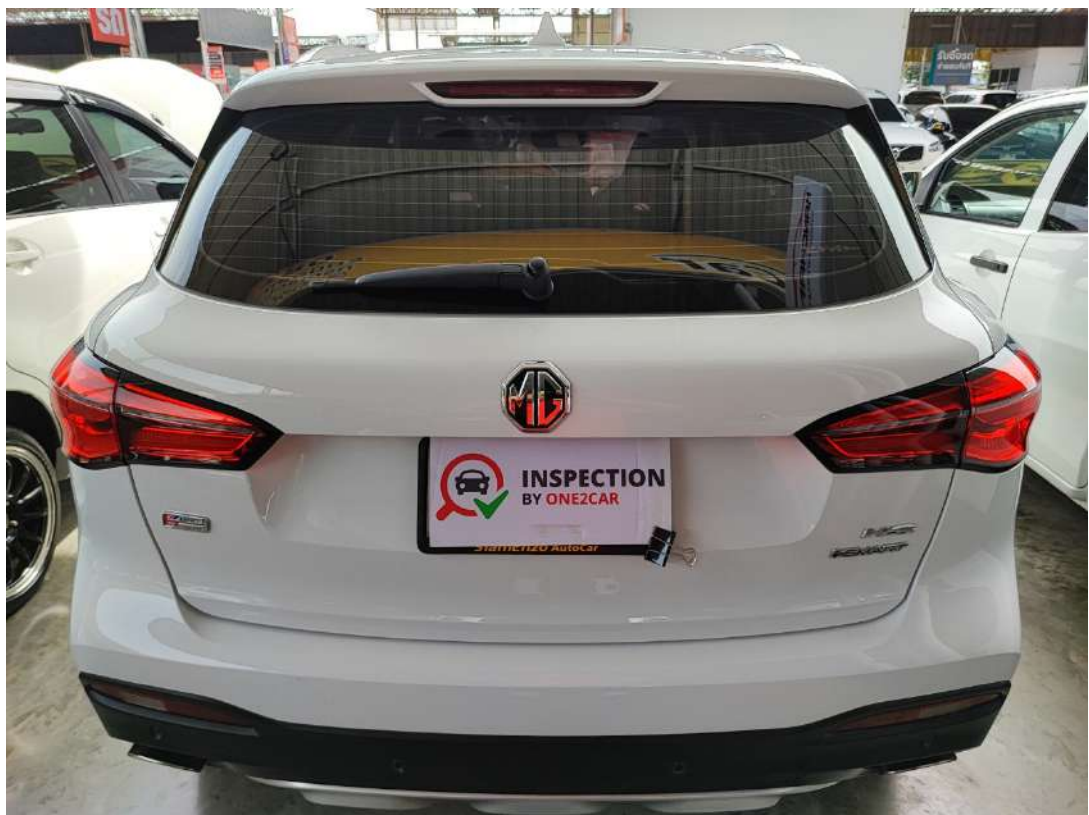
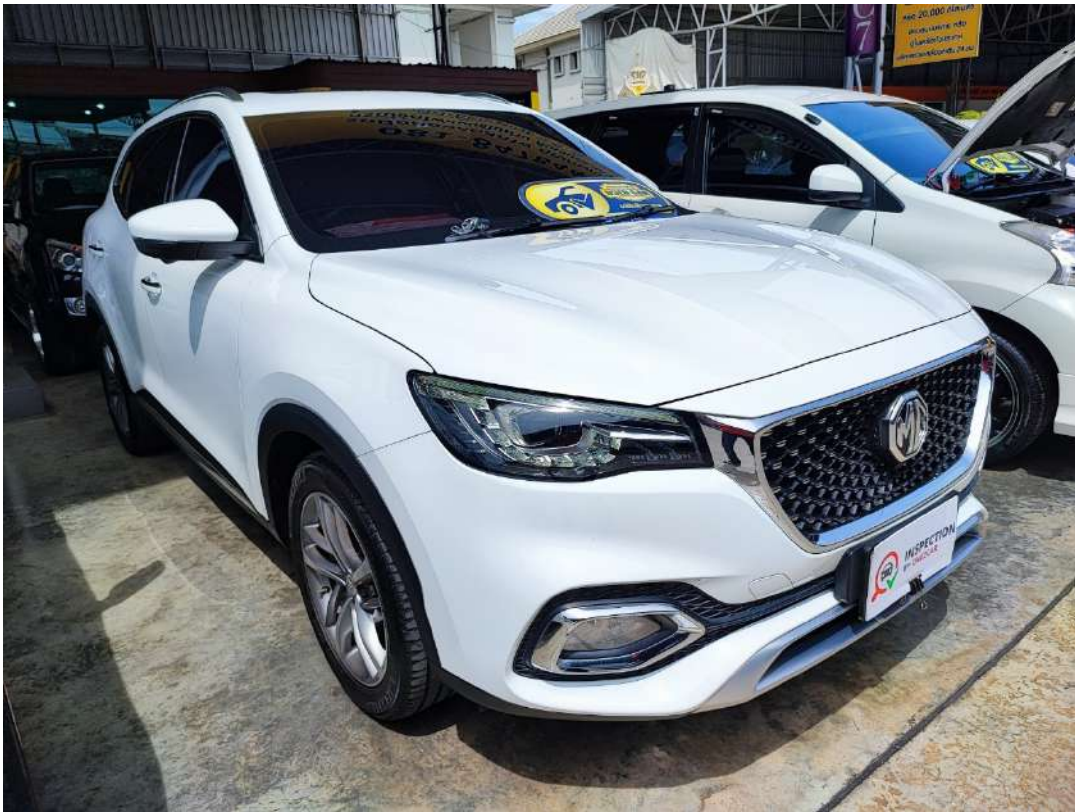
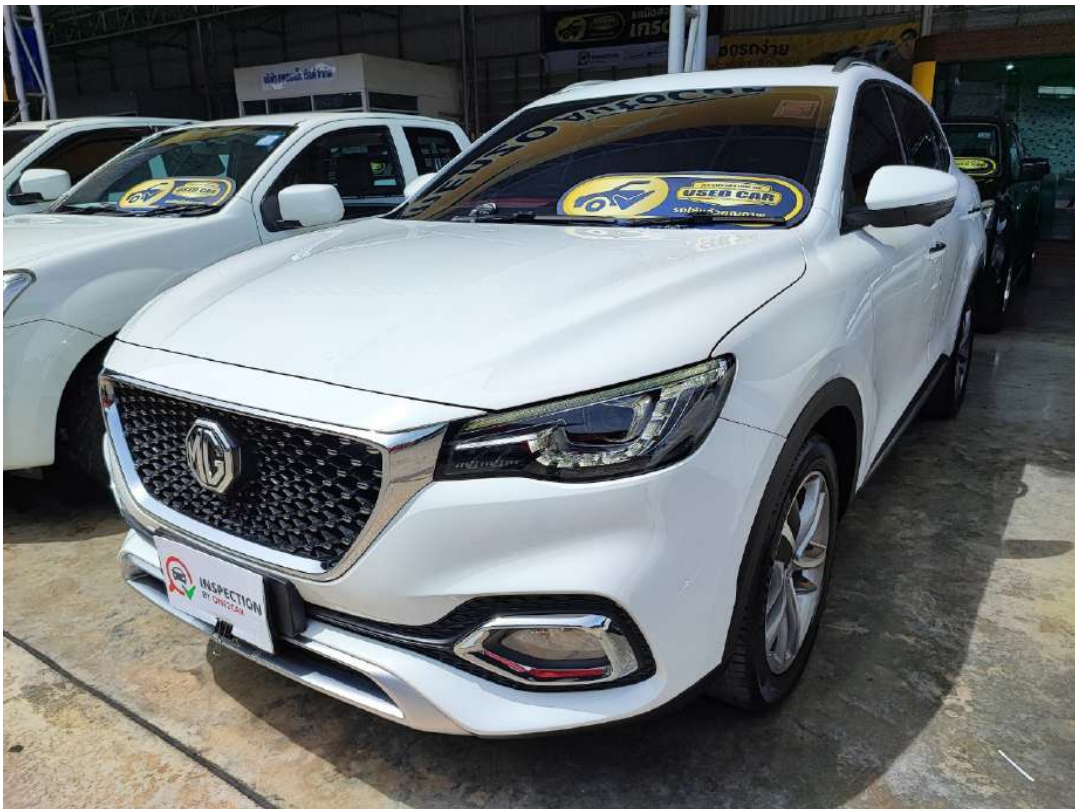
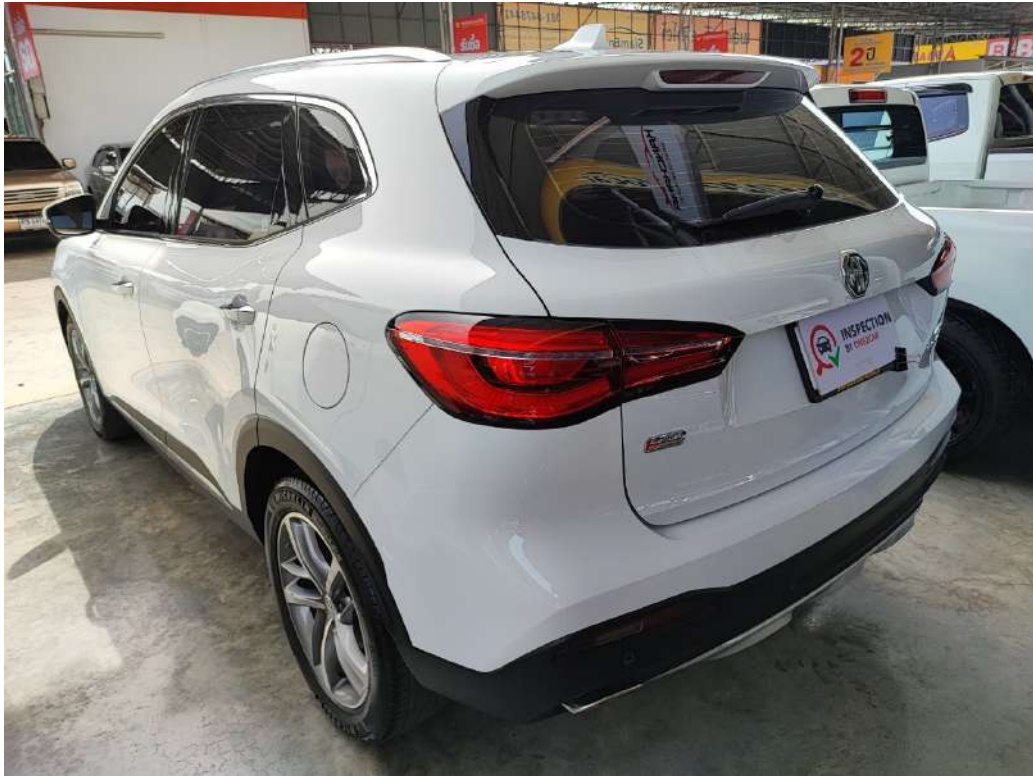
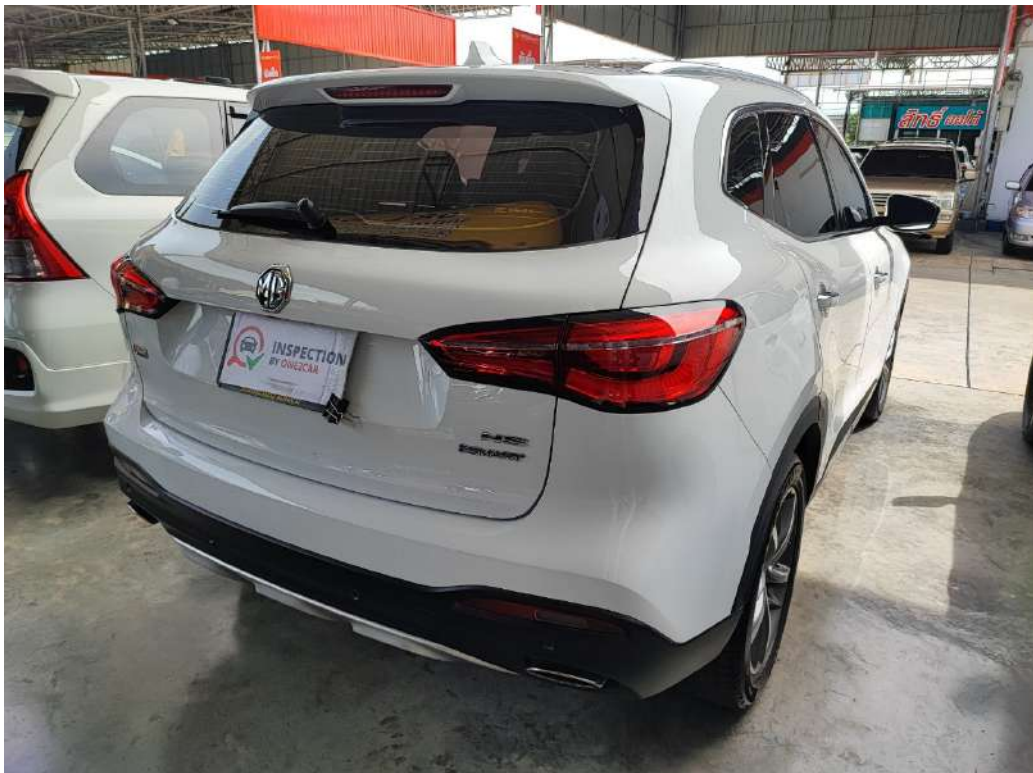
ภาพภายนอก

รายการที่รื้อการแก้ไข: ไม่พบรายการแก้ไข

- ✓ แผ่นเพลทเลขตัวถังมองเห็นได้ชัดเจน
- ✓ ชิ้นส่วนประกอบตัวถังรถ ผ่านการวัดค่าความหนาของสีแล้ว
- ✓ สีรถตรงตามเสาเสาเอกสารจจดทะเบียน

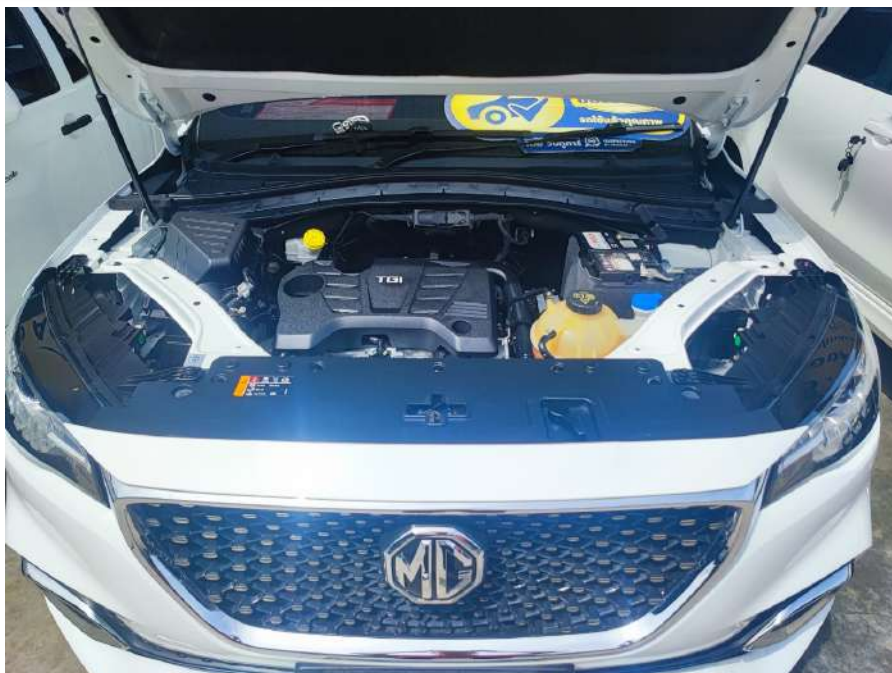
ภาพห้องเครื่อง

4.1 เครื่องยนต์ไม่พบการรั่วซึม No any leak on engine

4.10 การรั่วไหลของน้ำมัน Fluid Leaks

Voltage	12.23	V
Rating	500	CCA
Current	759	CCA
Internal resistance	3.69	mΩ
State of Charge	53	%
State of Health	100	%
Status	GREAT

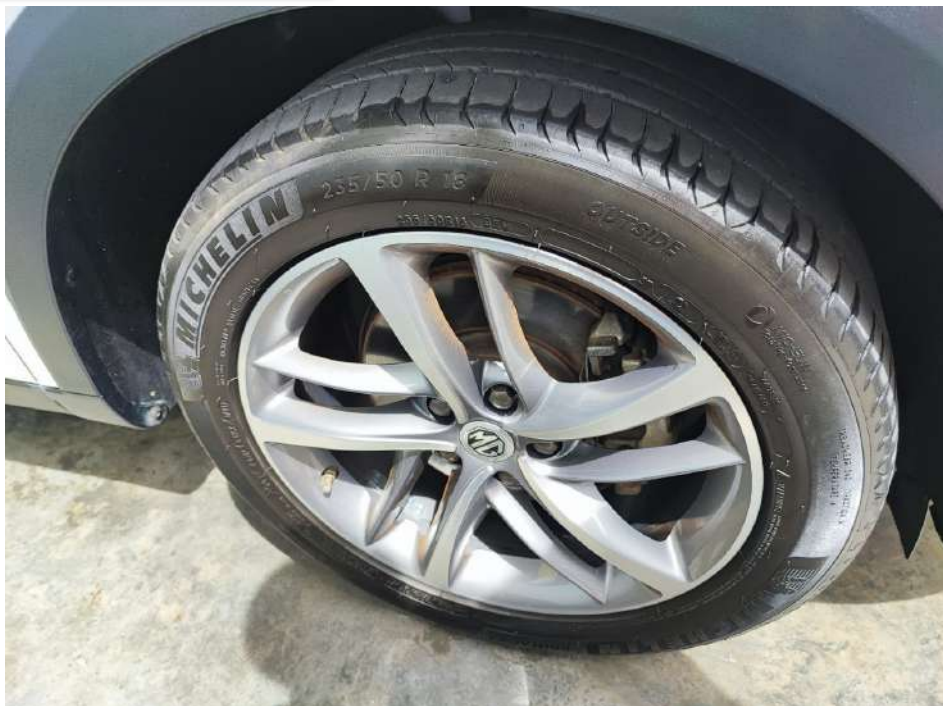
ขอบยาง ล้อ

รายการตรวจ 8 รายการ	สถานะ
5.1 สภาพยางรถยนต์, สัปดาห์/ปี ผลิต Tires Appearance, Year	ดี (Good)
5.2 สภาพล้อ, ฝาครอบล้อ Wheel Rims Appearance	ดี (Good)
5.3 ล้อและยางอะไหล่ Spare Tire & Rim	ดี (Good)
5.4 คาลิเปอร์เบรก และท่อน้ำมัน Brake Hose Callipers & Pipes	ดี (Good)
5.5 ผ้าดิสเบรก (หน้า/หลัง) Brake Pads (Front/Rear)	ดี (Good)
5.6 จานดิสเบรก (หน้า/หลัง) Brake Discs (Front/Rear)	ดี (Good)
5.7 ดรัมเบรกล้อหลัง Brakes and Drums any No Leakage	ดี (Good)
5.8 การทำงานของเบรกมือ Park Brake function	ดี (Good)

17/21
