## Vehicle Inspection Report สรุปผลการตรวจสอบรถ (Inspection Summary)

1022/0128-3

TOYOTA Fortuner 2.5 G SUV

Aug 29, 2022

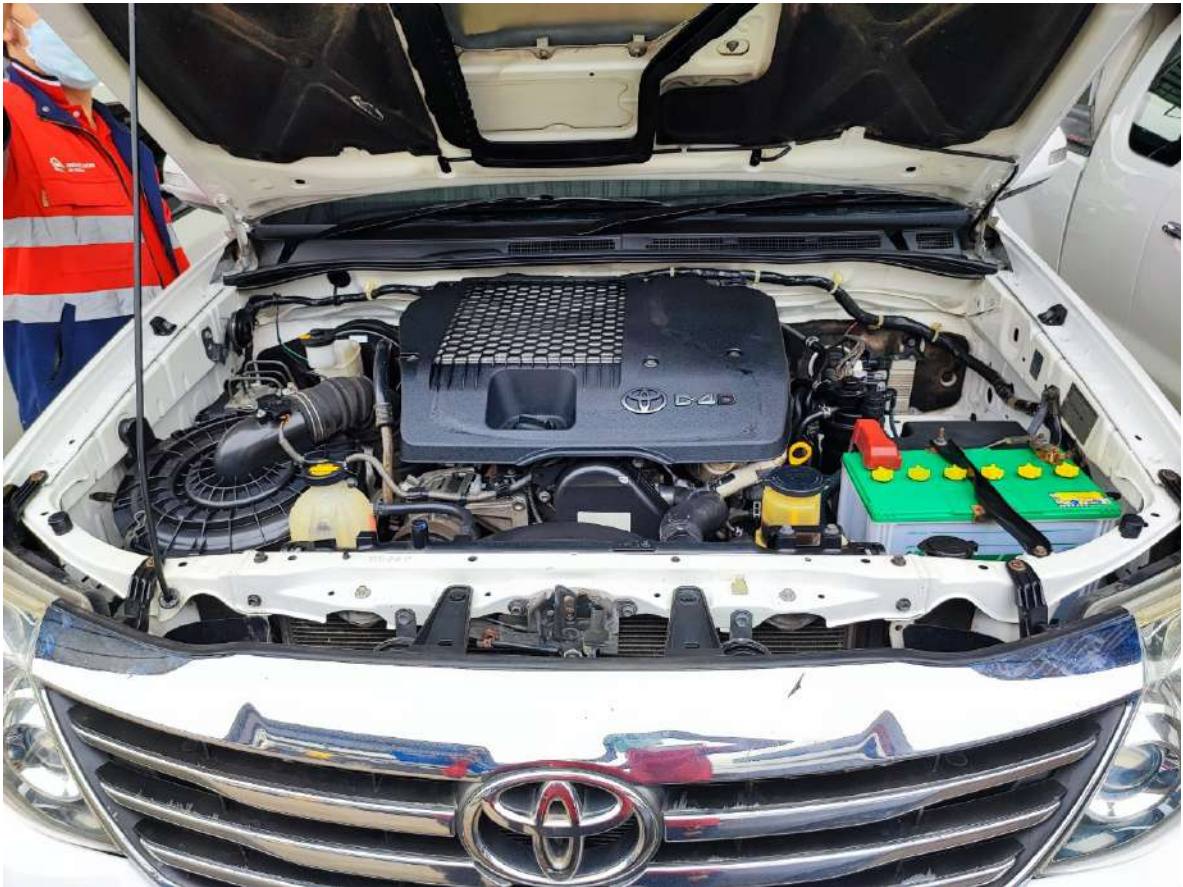
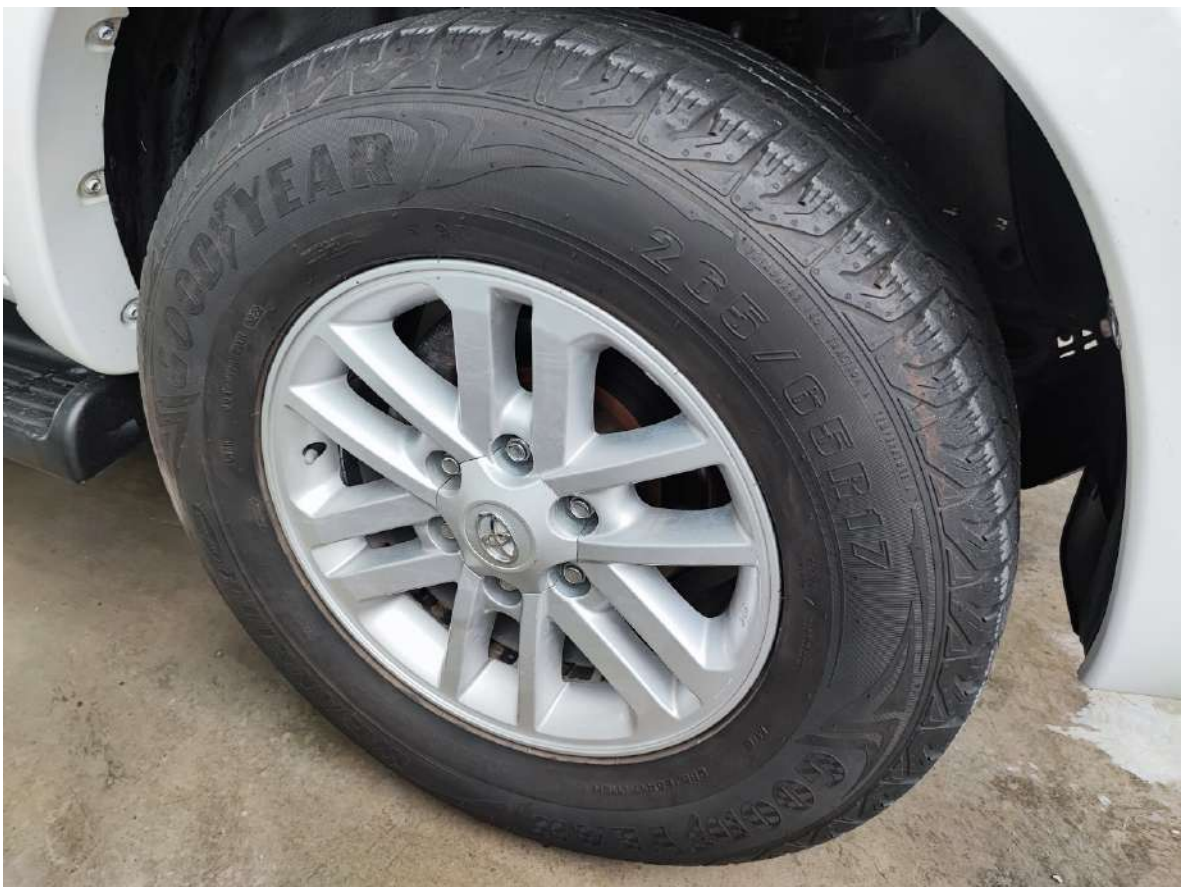
ภาพห้องเครื่อง ขอบยาง ด้อย

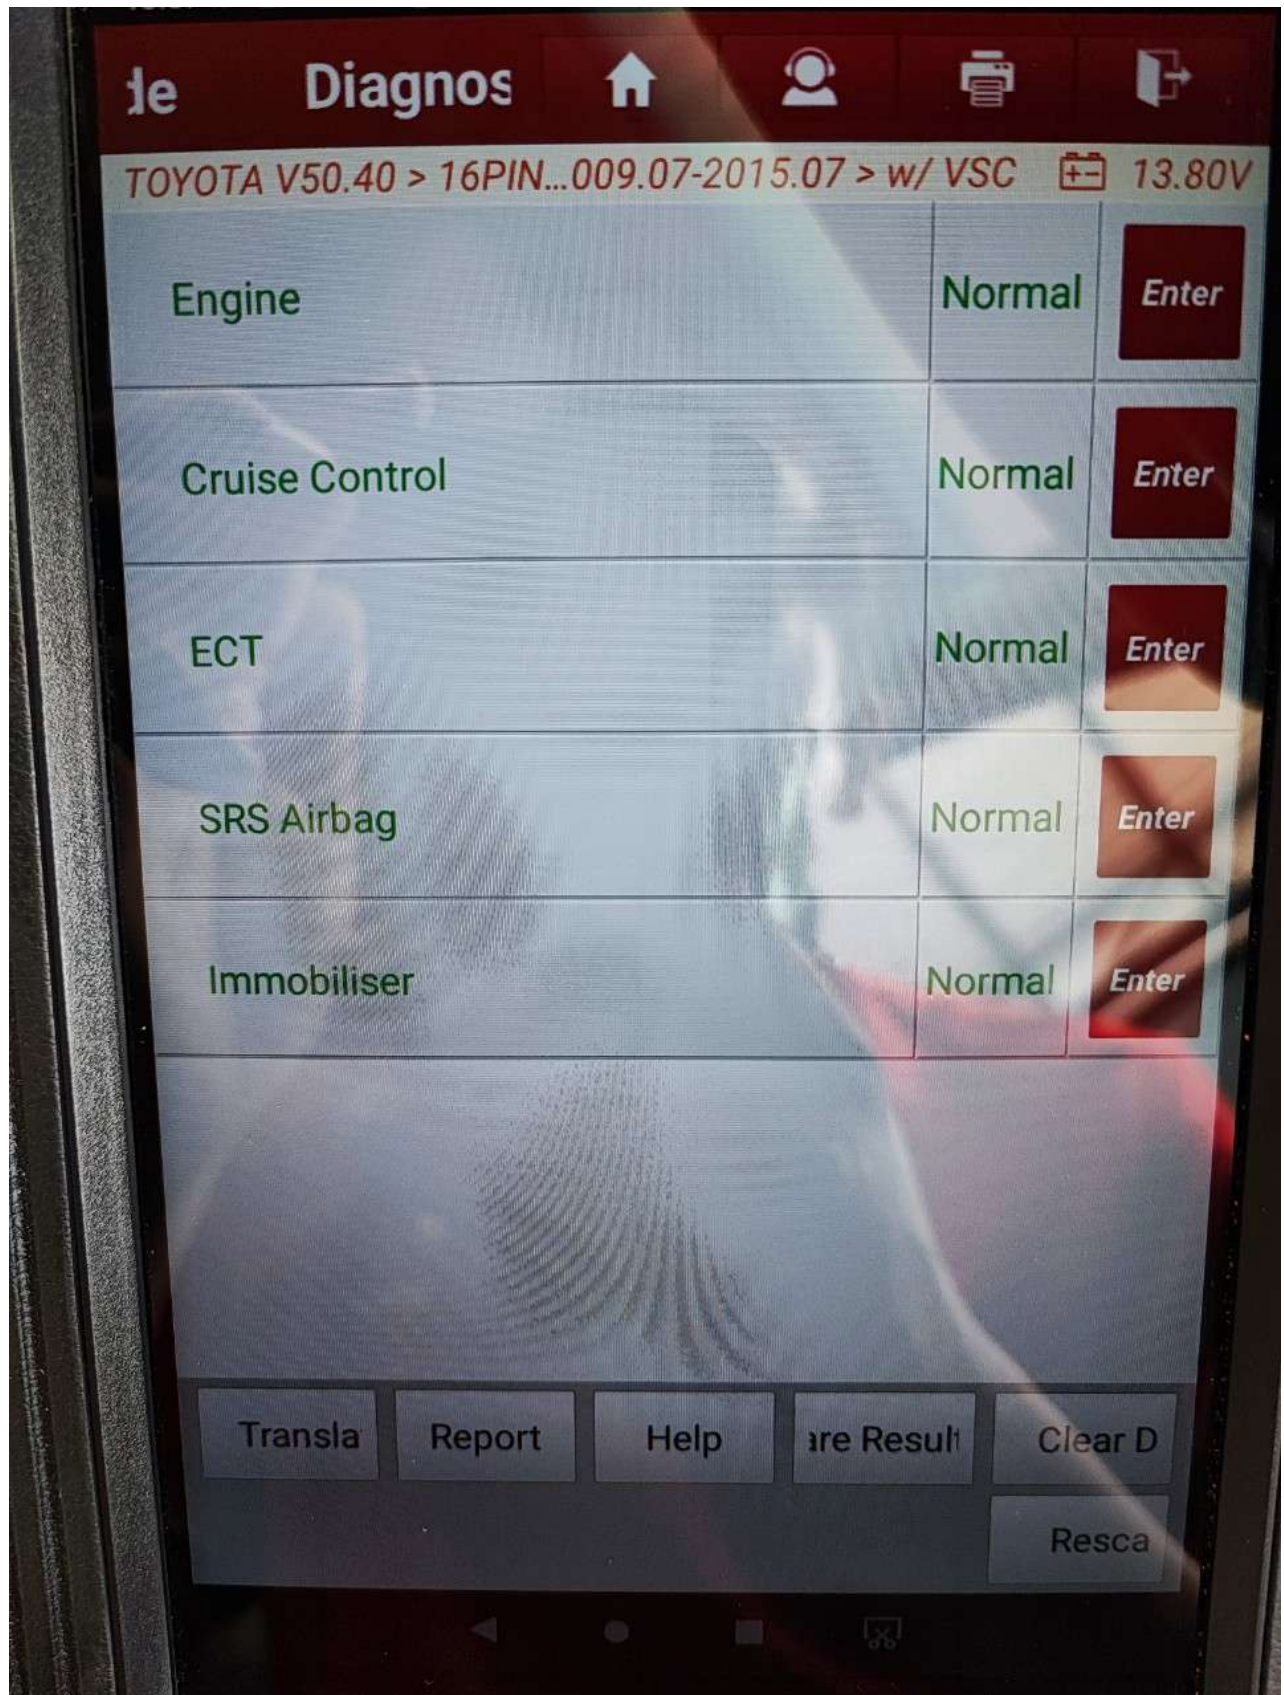
ภาพ OBD

1.5 การวินิจฉัยผ่านทาง OBD On-Board Diagnostics (OBD)

ดี (Good)
