1023/0293-5

BMW X5 3.0 G05 xDrive30d M Sport 4WD

INSPECTION
BY ONE2CAR

Vehicle Inspection Report

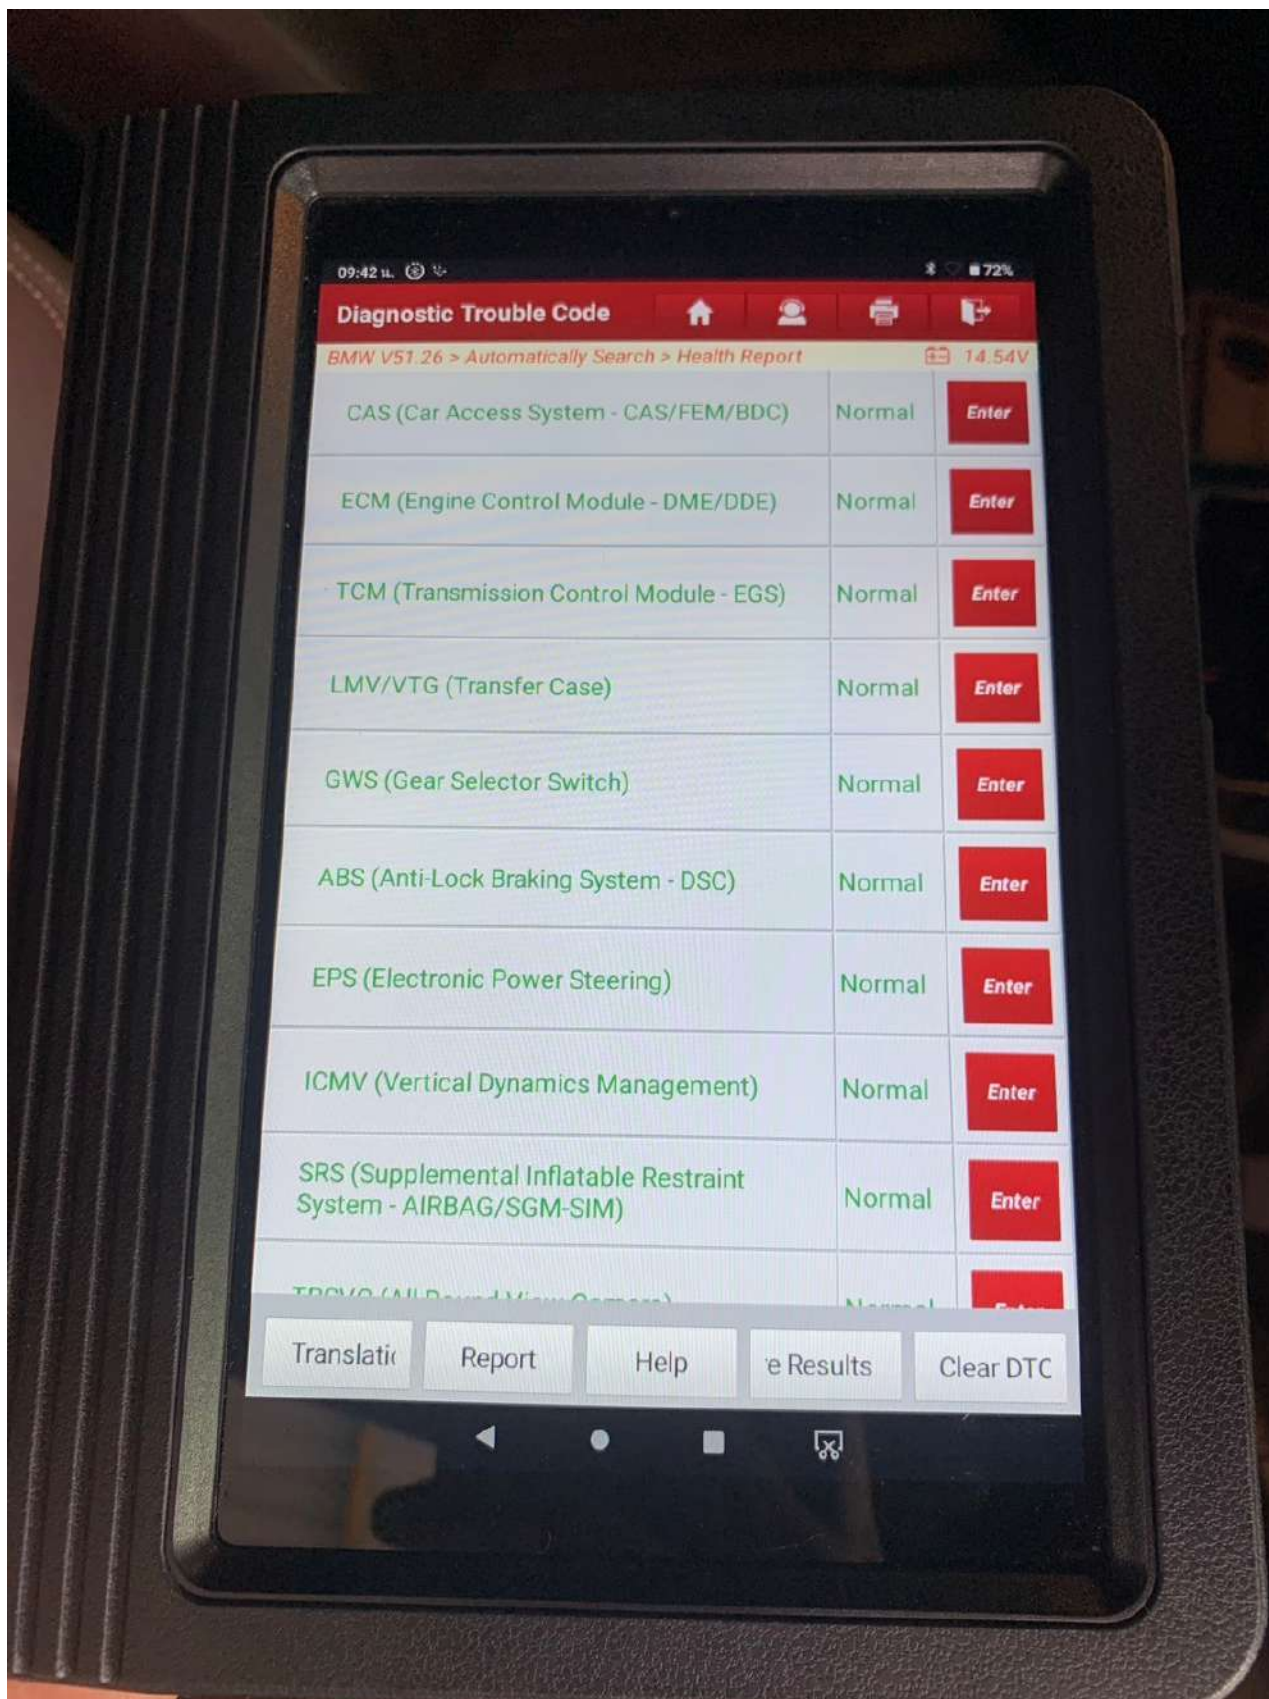
ภาพ OBD

รายการตรวจ 6 รายการ	สถานะ
1.1 ไม่เคยเกิดอุบัติเหตุรุนแรงจนทำให้โครงสร้างรถมีปัญหาความปลอดภัย No Evidence of Major or Hail Damage	ดี (Good)
1.2 ไม่มีการตัดต่อ ตัดแปลง คัชชี และ โครงสร้างรถ No chassis and cab structure modified	ดี (Good)
1.3 ไม่เคยประสบภัยจมน้ำ No Evidence of Flood	ดี (Good)
1.4 ไม่เคยประสบภัยอัคคีภัย No Evidence of Fire	ดี (Good)
1.5 ระบบการทำงานภายในรถยนต์ OBD II On-Board Diagnostics (OBD)	ดี (Good)
1.6 สภาพรถโดยรวม Overall Appearance	ดี (Good)
