I023/0064-11

Honda City 1.5 S i-VTEC

INSPECTION
BY ONE2CAR

Vehicle Inspection Report

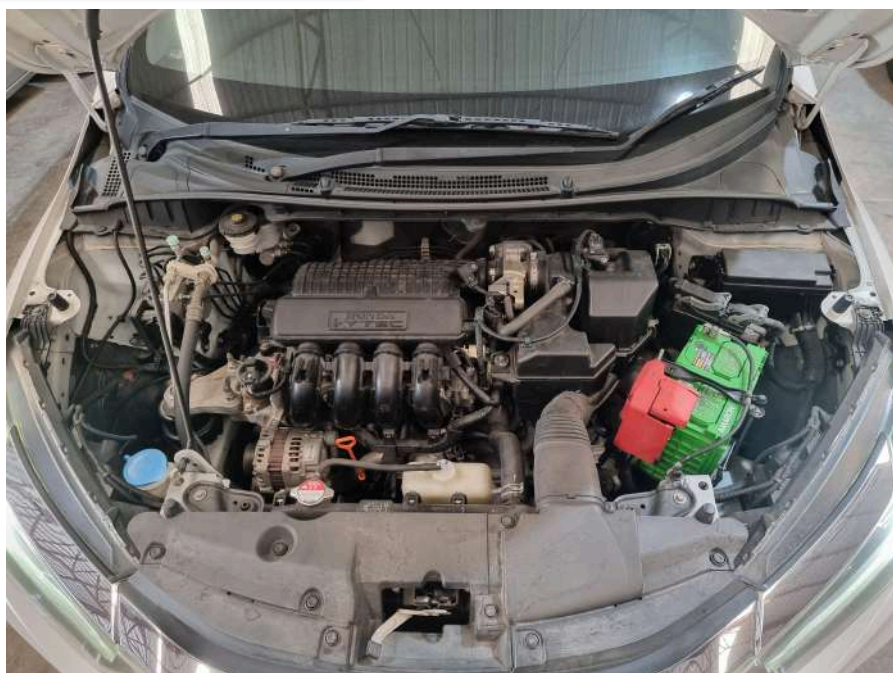
ภาพห้องเครื่อง

4.1 เครื่องยนต์ไม่พบการรั่วซึม No any leak on engine

ไม่มี (No)

4.10 การรั่วไหลของน้ำมัน Fluid Leaks

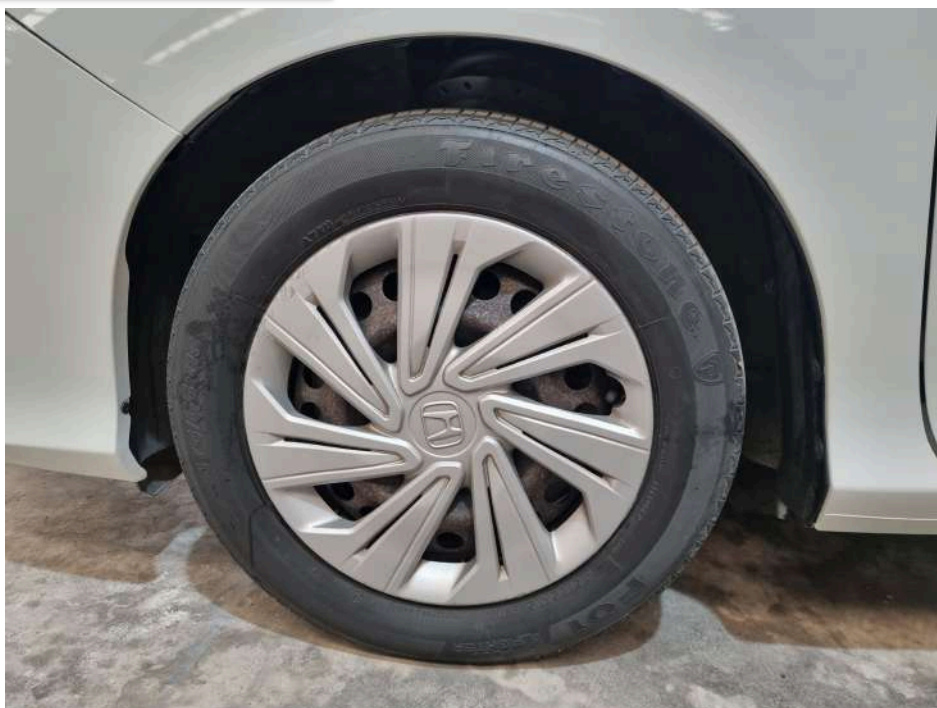
ขอบยาง ล้อ

5.1 สภาพยางรถยนต์, สัปดาห์/ปี ผลิต Tires Appearance, Year

พอใช้ (Fair)

43/19

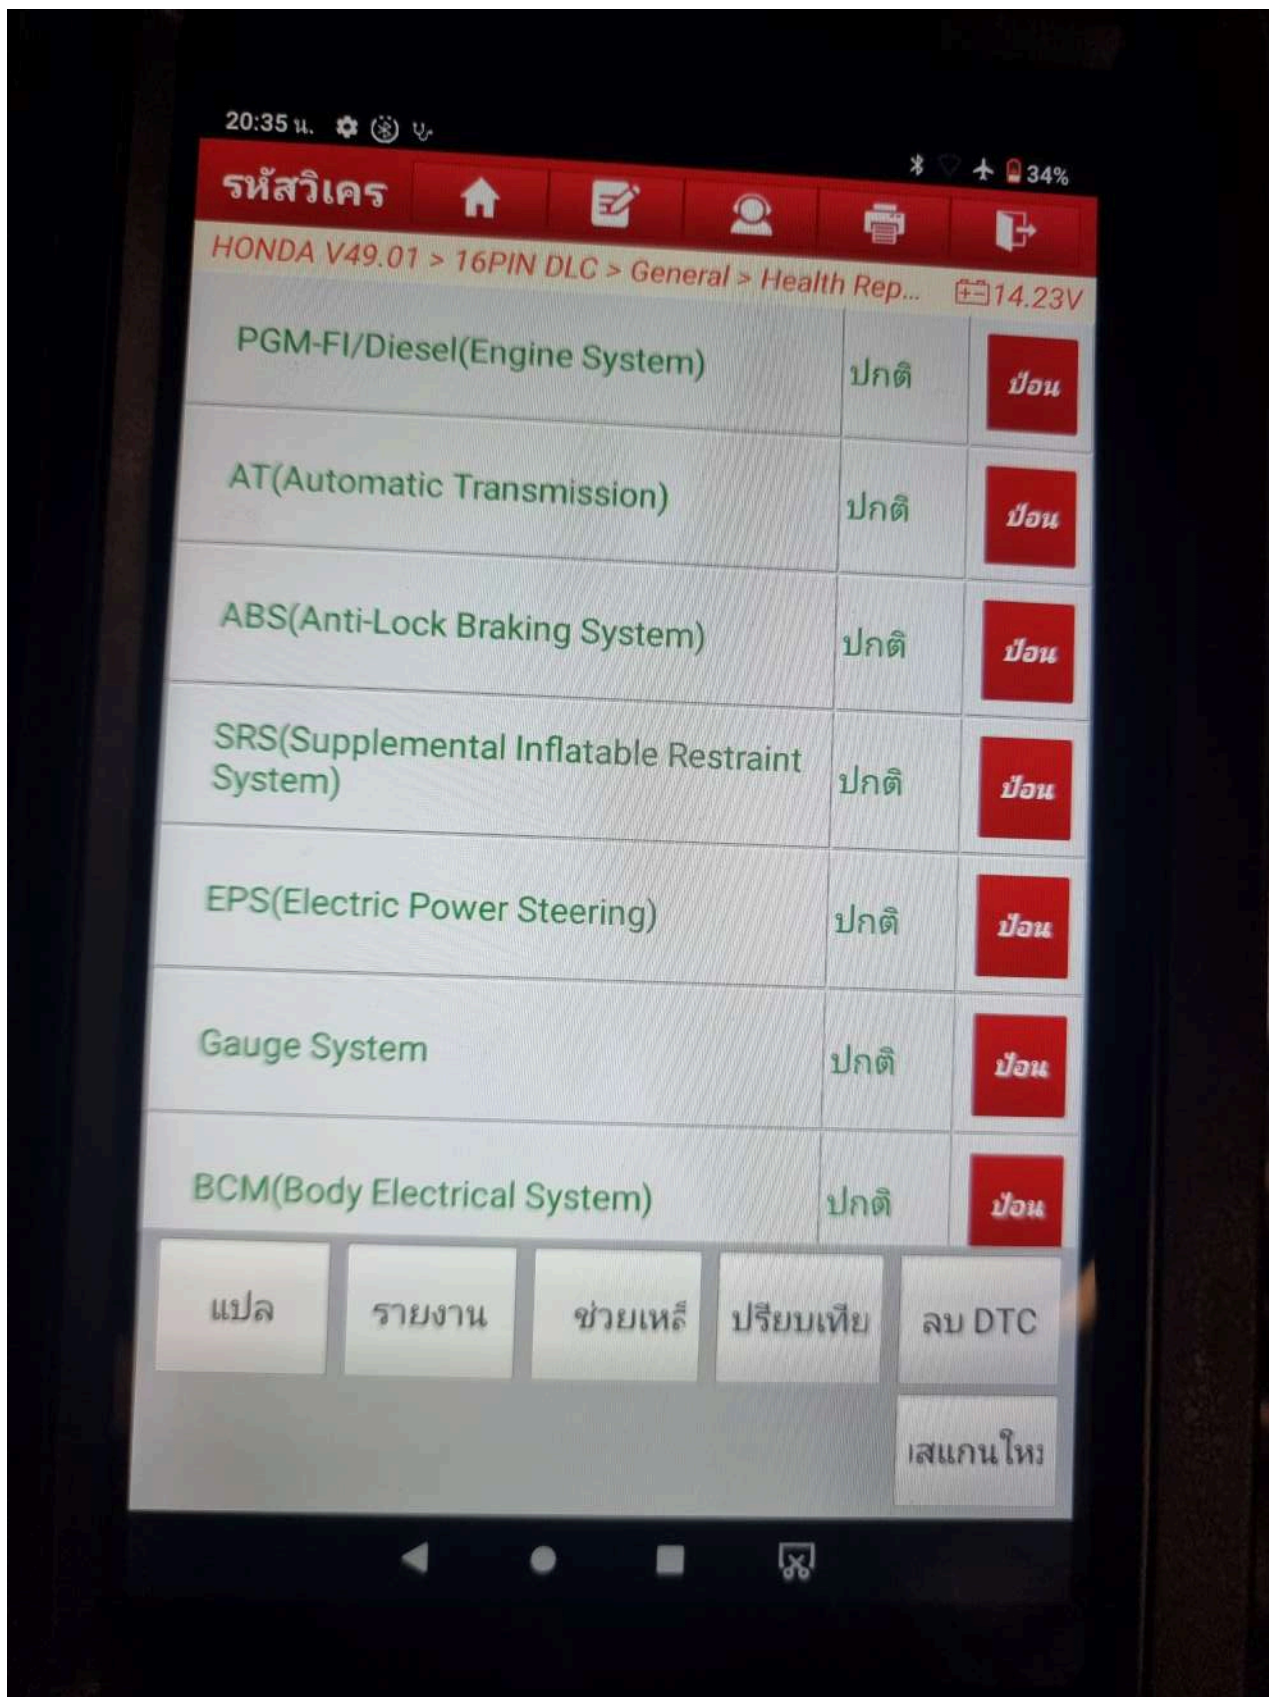
ภาพ OBD

2.17 ตรวจจับพฤติกรรมการขับขี่, ความเร็ว และเครื่องยนต์
OBD II On-Board Diagnostics (OBD)

ดี (Good)
