# Vehicle Inspection Report

ยี่ห้อ/รุ่น (Brand/Model): NISSAN SYLPHY 1.8 AT	วันที่ตรวจสอบรถยนต์ (Date of Inspection): 20-07-61
หมายเลขตัวถัง (VIN): MNT8AA17Z0005196	เลขคำขอบริการ (Job No.): IO18/085-017
หมายเลขเครื่องยนต์ (Engine No.): MRA8327507R	Vehicle Picture:

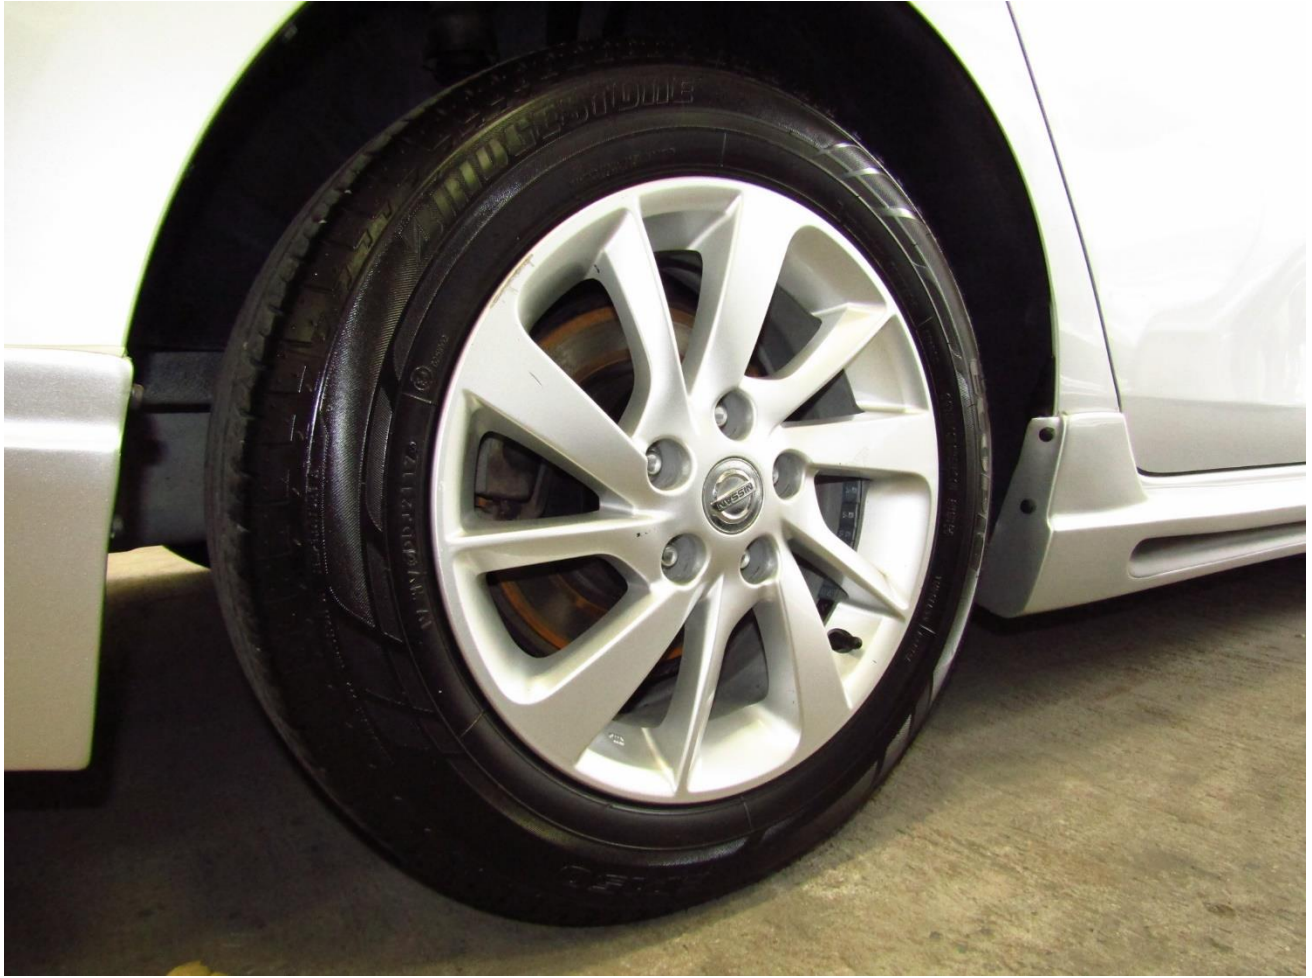
ภาพโดยรวมของยาง ล้อ และ เบรค - Tyres, Wheels & Brakes Visual Details:

สภาพยางรถยนต์, สปีดคาร์/ปี ผลิต Tyres Appearance, Year	2117
 	สภาพล้อรถ Wheel Rims Appearance	สภาพตามอายุการใช้งาน
 	ยางอะไหล่ และล้อ Spare Tyre & Rim	สภาพตามอายุการใช้งาน
 	คาลลิเปอร์เบรค และท่อน้ำมัน Brake Hose Callipers & Pipes	สภาพปกติไม่พบการรั่วซึม
 	ผ้าดิสเบรค (หน้า/หลัง) Brake Pads (Front/Rear)	สภาพตามอายุการใช้งาน
 	จานดิสเบรค Brake Discs (Front/Rear)	ควรเจียจานเบรคครั้งต่อไปที่เปลี่ยนผ้าเบรค
 	ดรัมเบรคล้อหลัง Brakes and Drums any No Leakage	N/A
 	การทำงานของเบรคมือ Park Brake function	ระยะเวลาทำงานปกติ
 	คำแนะนำอื่นๆ Other	N/A
