Vehicle Inspection Report

สรุปผลการตรวจสอบ (Inspection Summary)

ยี่ห้อ/รุ่น (Make/Model): BENZ 200 CGI	วันที่ตรวจสอบรถยนต์ (Date of Inspection): 17.11.60
เลขตัวถัง (VIN): WDD204048 6L 065707	เลขคำขอบริการ (Job No.): I017/127-005
เลขเครื่องยนต์ (Engine No.): 271860 30 602123	Vehicle Picture:

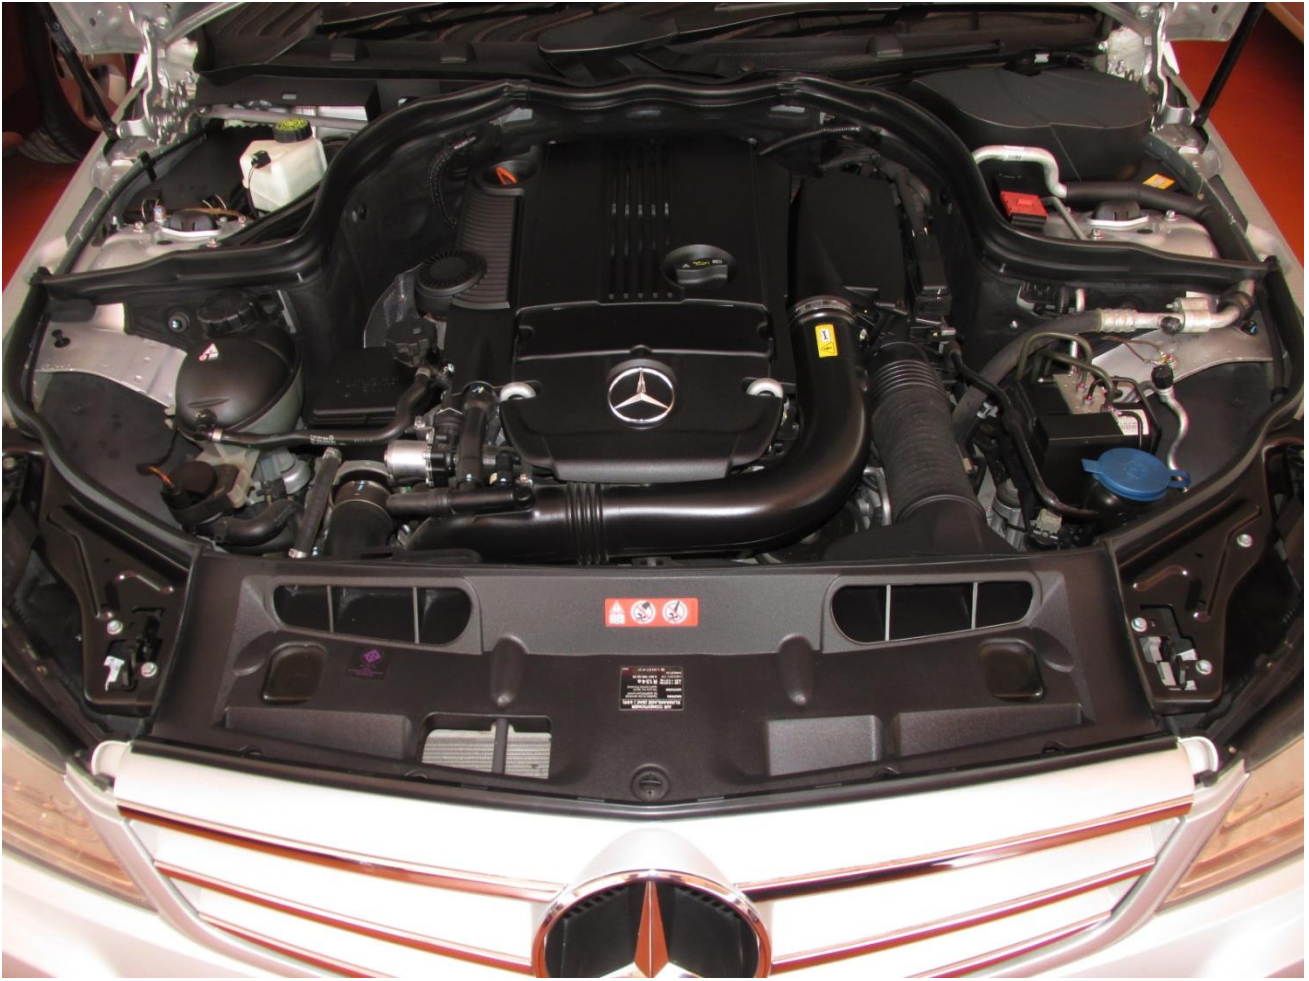
ภาพห้องเครื่อง - Engine Bay Visual Details

หม้อน้ำ และฝาหม้อน้ำ Radiator & Cap	สภาพดีตามอายุการใช้งาน																																					
	รอก และสายพาน Drive Belt & Pulleys	สภาพดีตามอายุการใช้งาน																																					
	หม้อลมเบรก Brake Booster	สภาพดีตามอายุการใช้งาน																																					
	แม่ปั้มเบรก Master Cylinder Pressure	สภาพดีตามอายุการใช้งาน																																					
	แบตเตอรี่ไม่รั่ว และ ชุดยึด ไม่มีสนิม No any leak on battery and no corrosion on battery support bracket	สภาพดีตามอายุการใช้งาน																																					
	การทดสอบ แบตเตอรี่ Battery Test Note: If state of charge is lower than 80%, battery need to fully recharge before used. (ถ้า state of charge ต่ำกว่า 80% ควรทำการชาร์ต แบตเตอรี่ให้เต็มก่อนใช้งาน)	<table border="1"> <thead> <tr> <th colspan="2">Battery Test</th> </tr> </thead> <tbody> <tr> <td>Voltage</td> <td>11.86 V</td> </tr> <tr> <td>Rating</td> <td>800 CCA</td> </tr> <tr> <td>Current</td> <td>698 CCA</td> </tr> <tr> <td>Internal resistance</td> <td>3.87 mΩ</td> </tr> <tr> <td>State of Charge</td> <td>6 %</td> </tr> <tr> <td>State of Health</td> <td>74 %</td> </tr> <tr> <td>Status</td> <td>Good</td> </tr> <tr> <td>Test Date</td> <td>17.11.60</td> </tr> </tbody> </table>	Battery Test		Voltage	11.86 V	Rating	800 CCA	Current	698 CCA	Internal resistance	3.87 mΩ	State of Charge	6 %	State of Health	74 %	Status	Good	Test Date	17.11.60	<table border="1"> <thead> <tr> <th colspan="2">Charging System Test at 2000 rpm</th> </tr> </thead> <tbody> <tr> <td>Voltage</td> <td>14.54 V</td> </tr> <tr> <td>Status</td> <td>Normal</td> </tr> <tr> <th colspan="2">Start System Test</th> </tr> <tr> <td>Start Voltage</td> <td>9.31 V</td> </tr> <tr> <td>Status</td> <td>Normal</td> </tr> <tr> <th colspan="2">Max. Load Test at 2000 rpm</th> </tr> <tr> <td>Max. Load Voltage</td> <td>14.43 V</td> </tr> <tr> <td>Status</td> <td>Normal</td> </tr> </tbody> </table>	Charging System Test at 2000 rpm		Voltage	14.54 V	Status	Normal	Start System Test		Start Voltage	9.31 V	Status	Normal	Max. Load Test at 2000 rpm		Max. Load Voltage	14.43 V	Status	Normal

Battery Test																																							
Voltage	11.86 V																																						
Rating	800 CCA																																						
Current	698 CCA																																						
Internal resistance	3.87 mΩ																																						
State of Charge	6 %																																						
State of Health	74 %																																						
Status	Good																																						
Test Date	17.11.60																																						
Charging System Test at 2000 rpm																																							
Voltage	14.54 V																																						
Status	Normal																																						
Start System Test																																							
Start Voltage	9.31 V																																						
Status	Normal																																						
Max. Load Test at 2000 rpm																																							
Max. Load Voltage	14.43 V

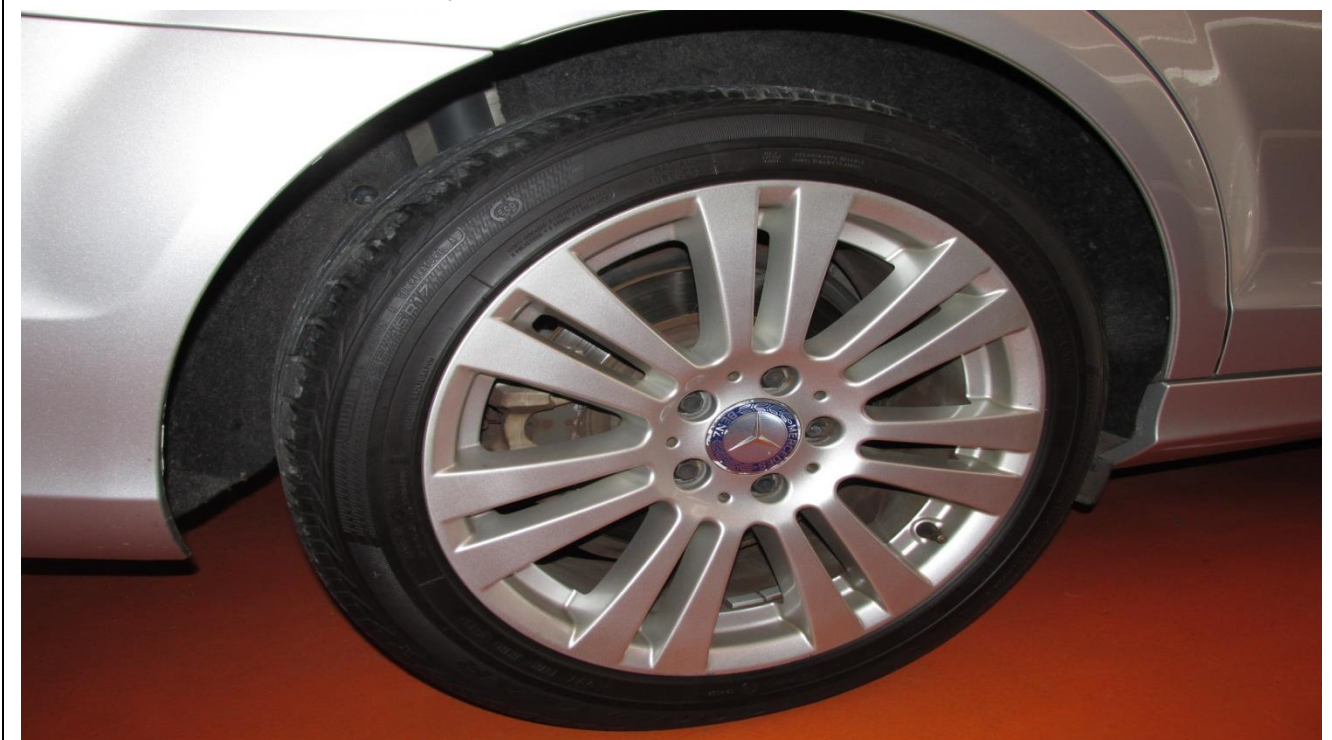
ภาพโดยรวมของยาง ล้อ และ เบรค - Tyres, Wheels & Brakes Visual Details:

สภาพยางรถยนต์, เดือน/ปี ผลิต Tyres Appearance, Year	ปียางผลิต 0813 ยางสภาพพอใช้ ควรเปลี่ยนยางใหม่

จานเบรค Brake Discs (Front/Rear)	ควรเจียจานเบรคครั้งต่อไปที่เปลี่ยนผ้าเบรค
