1024/0059-3

Toyota Alphard 2.5 S C-Package

Mar 27, 2024

Vehicle Inspection Report สรุปผลการตรวจสภาพรถ (Inspection Summary)

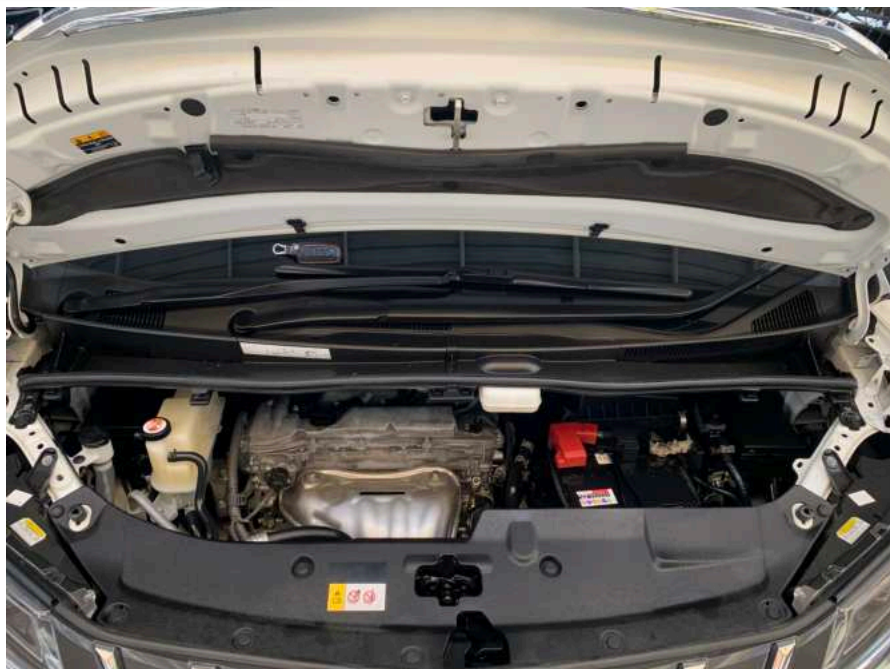
ภาพห้องเครื่อง

Voltage	12.62	V
Rating	450	CCA
Current	533	CCA
Internal resistance	5.25	mΩ
State of Charge	100	%
State of Health	100	%
Status	GREAT

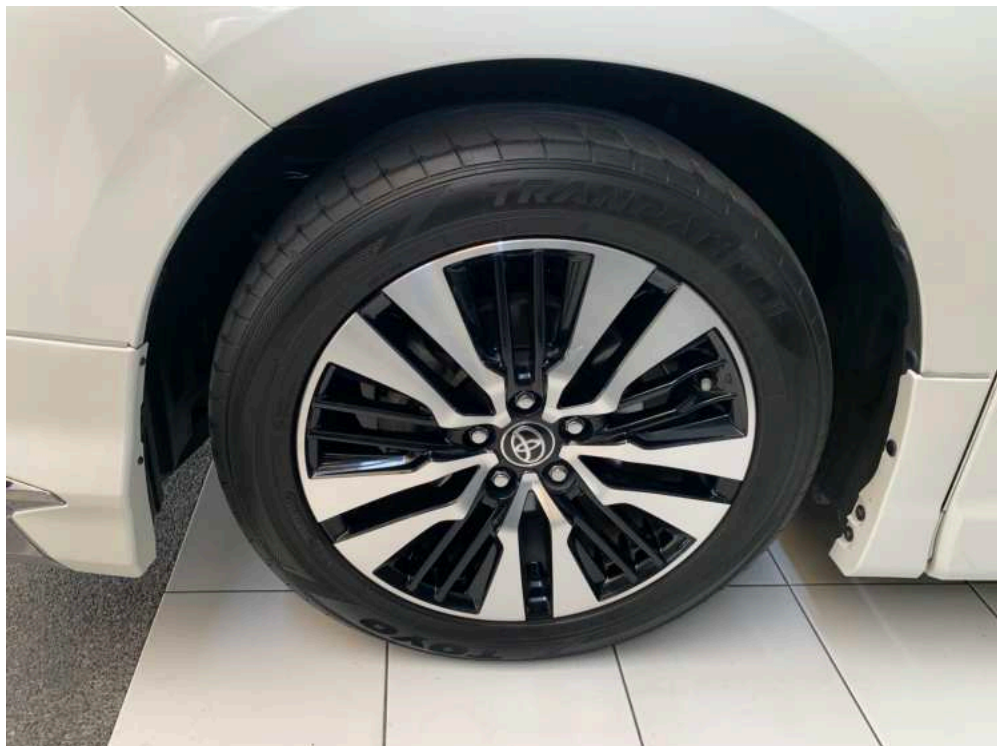
ขอบยาง ล้อ

12/22
