Vehicle Inspection Report

สรุปผลการตรวจสอบ (Inspection Summary)

ยี่ห้อ/รุ่น (Brand/Model): BMW 740LI LIMOUSINE RHD	วันที่ตรวจสอบรถยนต์ (Date of Inspection): 21-2-62
หมายเลขตัวถัง (VIN): WBA7E220X0G651259	เลขคำขอบริการ (Job No.): I018/232-015
หมายเลขเครื่องยนต์ (Engine No.): 20339538	Vehicle Picture:

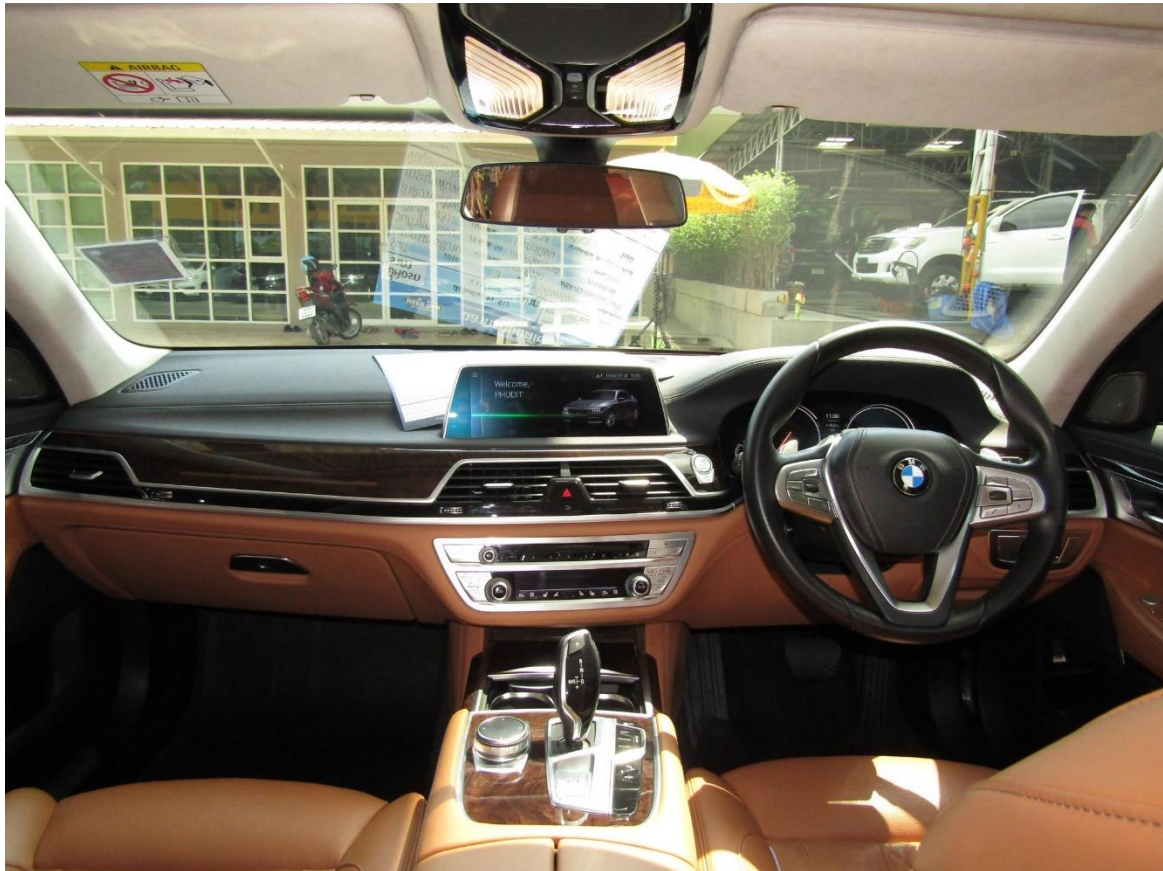
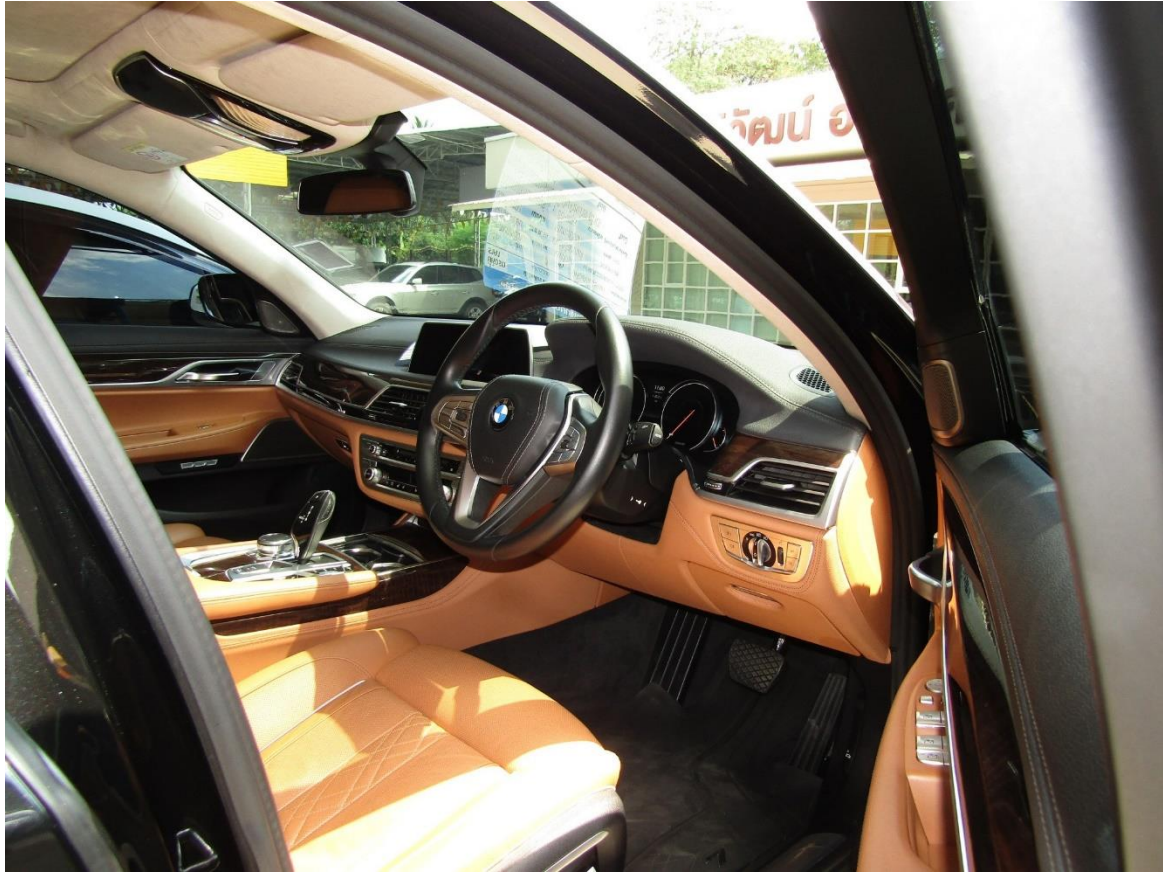
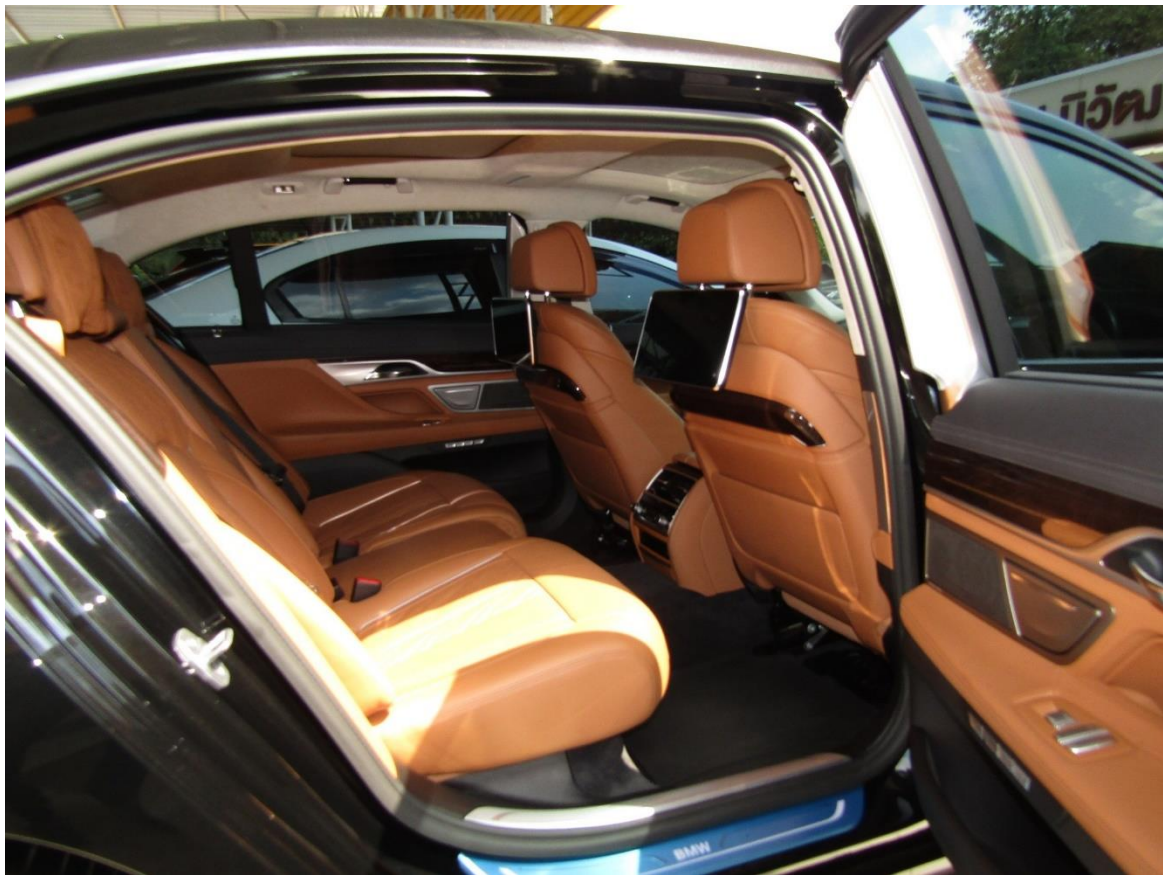
ภาพภายในด้านหน้า หลัง และ จุดบกพร่อง - Interior Visual Details (Front, Rear and/or Defect):

ที่นั่ง สภาพ Seat Appearance	สภาพตามอายุการใช้งาน

เข็มขัดนิรภัย Seat Belts	สภาพตามอายุการใช้งาน

แผงคอนโซล Other Trims	สภาพตามอายุการใช้งาน

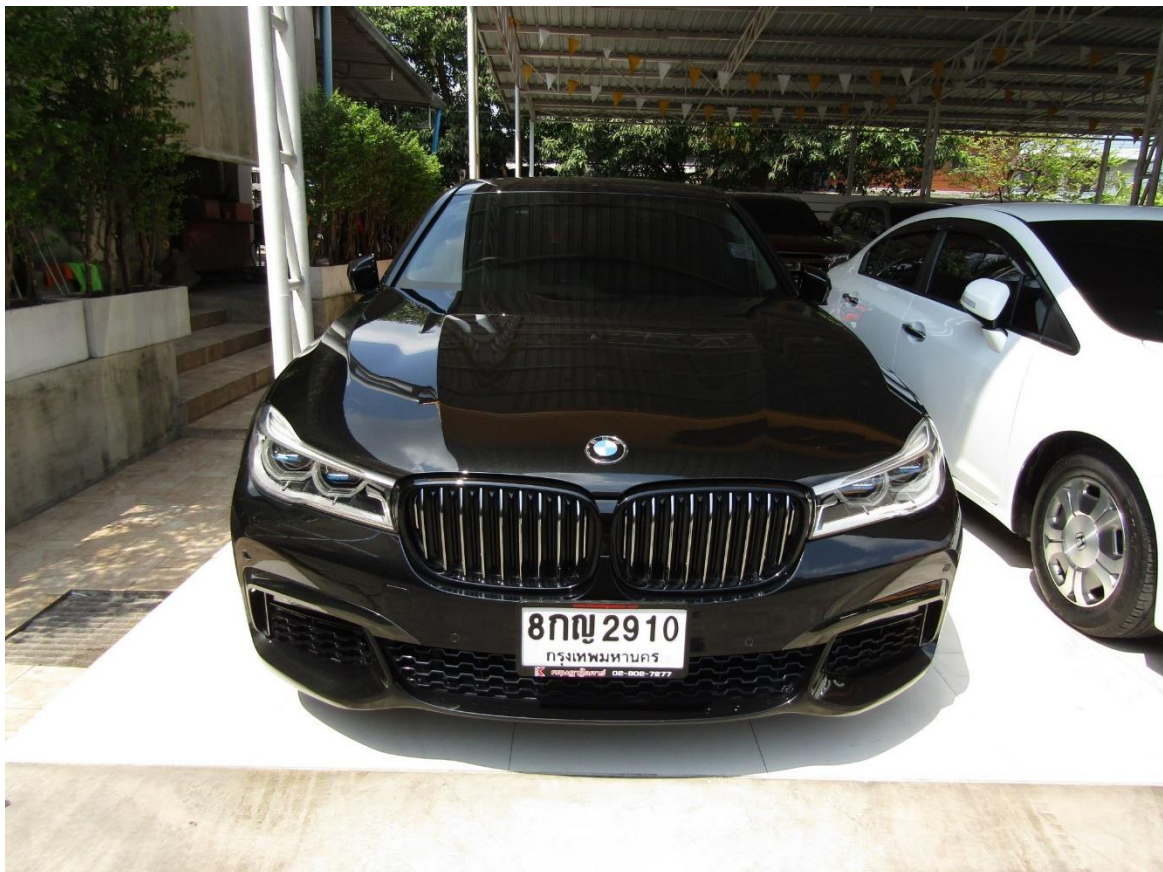
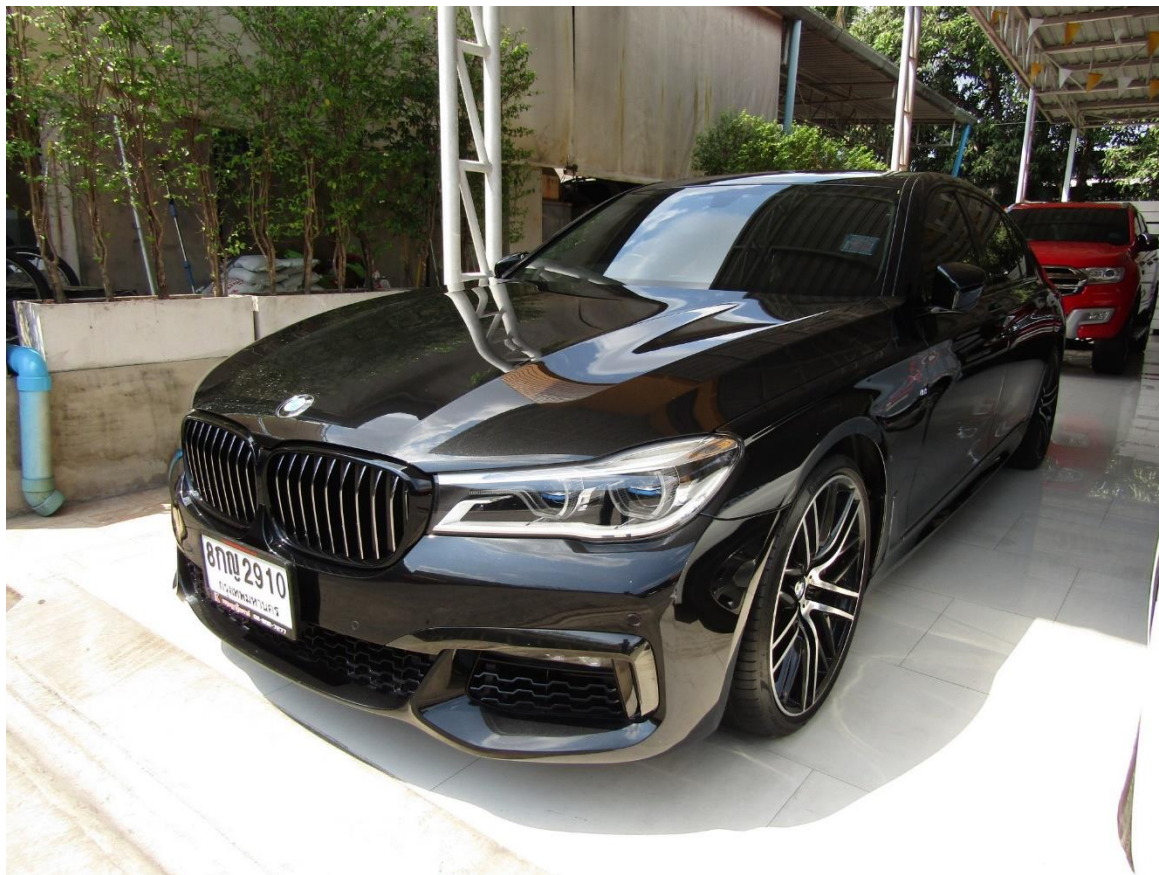
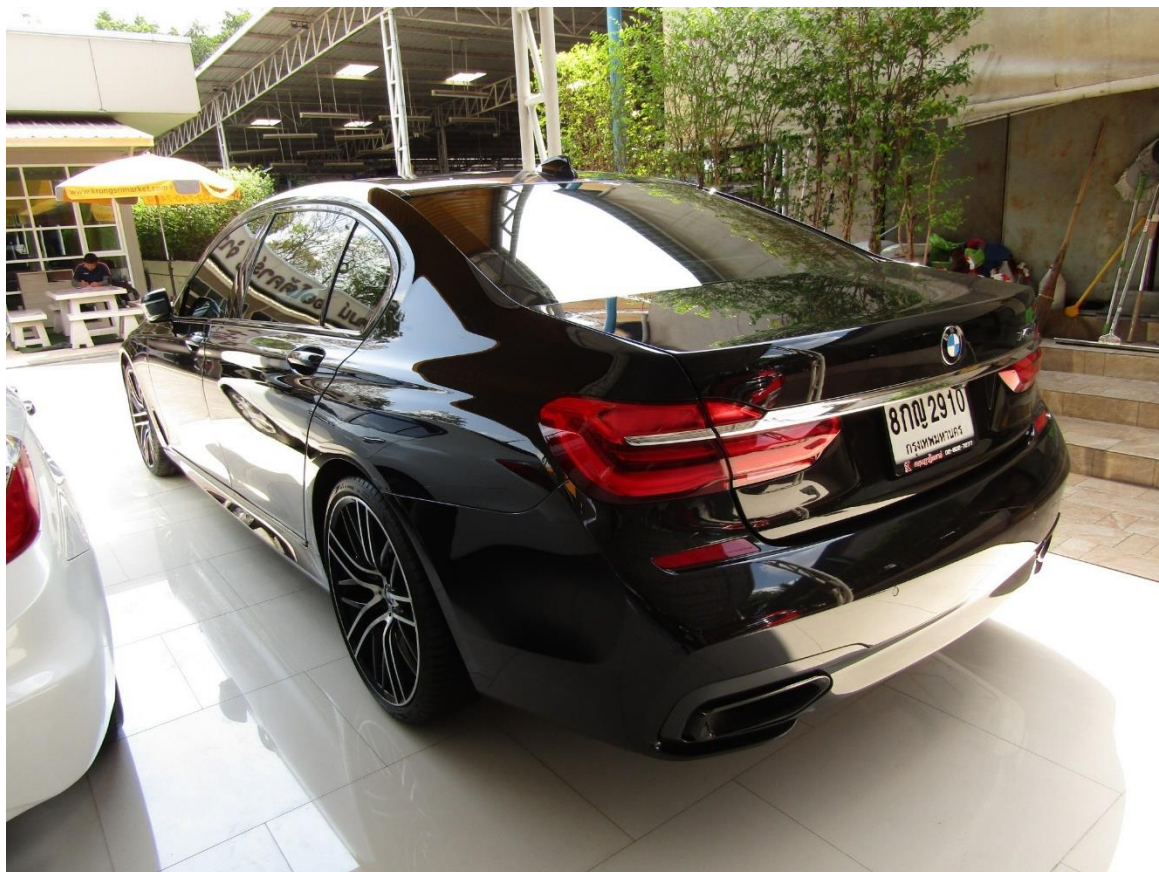
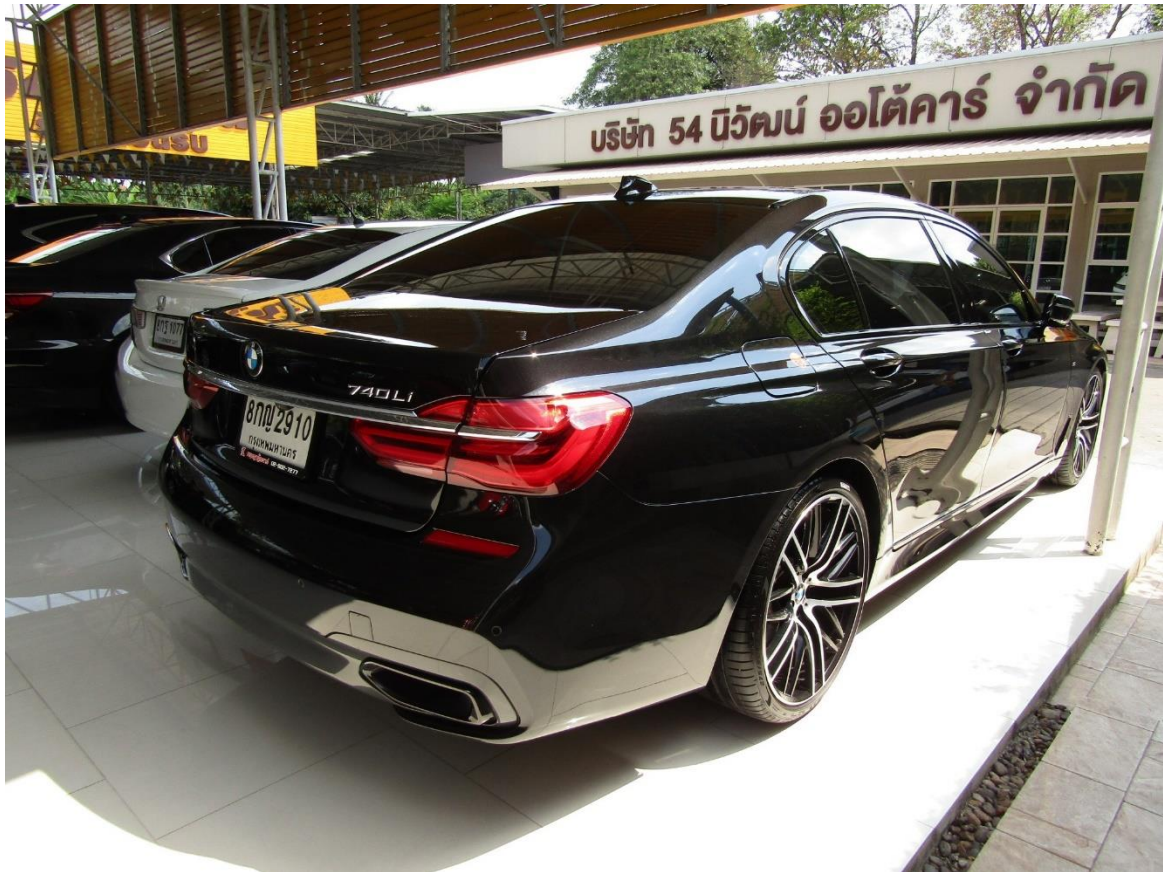
ภาพภายนอก - Exterior Visual Details:

สภาพรวมของโครงสร้างแชสซี Chassis Frames & Members Appearance	สภาพตามอายุการใช้งาน

สภาพใต้ท้องรถและอุปกรณ์ใต้ท้องรถ Under Body and Parts Appearance	สภาพตามอายุการใช้งาน

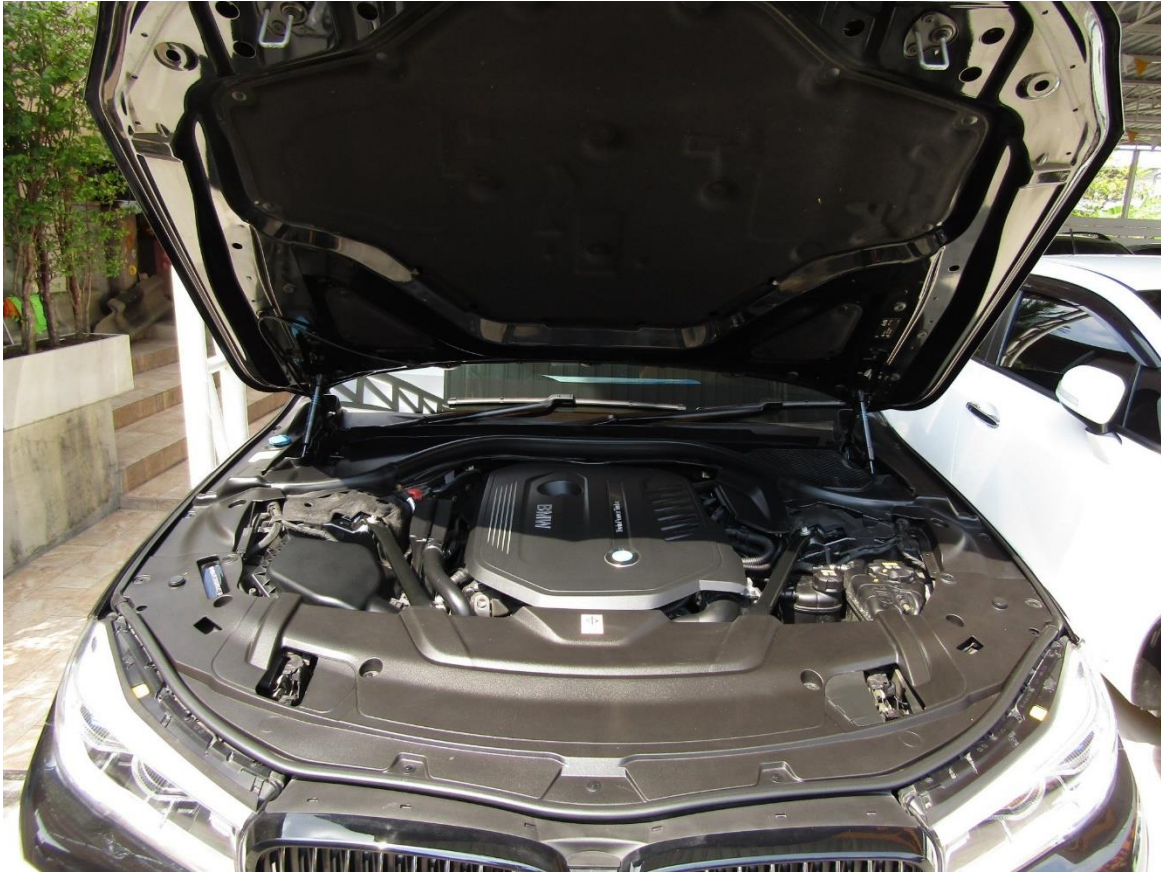
ภาพห้องเครื่อง - Engine Bay Visual Details:

การทดสอบ แบตเตอรี่ Battery Test	<table border="1"> <thead> <tr> <th colspan="2">Battery Test</th> </tr> </thead> <tbody> <tr> <td>Voltage</td> <td>12.40 V</td> </tr> <tr> <td>Rating</td> <td>950 CCA</td> </tr> <tr> <td>Current</td> <td>683 CCA</td> </tr> <tr> <td>Internal resistance</td> <td>3.96 mΩ</td> </tr> <tr> <td>State of Charge</td> <td>60 %</td> </tr> <tr> <td>State of Health</td> <td>50 %</td> </tr> <tr> <td>Status</td> <td>Caution</td> </tr> <tr> <td>Test Date</td> <td>21.02.62</td> </tr> </tbody> </table>	Battery Test		Voltage	12.40 V	Rating	950 CCA	Current	683 CCA	Internal resistance	3.96 mΩ	State of Charge	60 %	State of Health	50 %	Status	Caution	Test Date	21.02.62	<table border="1"> <thead> <tr> <th colspan="2">Charging System Test at 2000 rpm</th> </tr> </thead> <tbody> <tr> <td>Voltage</td> <td>13.93 V</td> </tr> <tr> <td>Status</td> <td>Normal</td> </tr> <tr> <th colspan="2">Start System Test</th> </tr> <tr> <td>Start Voltage</td> <td>10.31 V</td> </tr> <tr> <td>Status</td> <td>Normal</td> </tr> <tr> <th colspan="2">Max. Load Test at 2000 rpm</th> </tr> <tr> <td>Max. Load Voltage</td> <td>13.82 V</td> </tr> <tr> <td>Status</td> <td>Normal</td> </tr> </tbody> </table>	Charging System Test at 2000 rpm		Voltage	13.93 V	Status	Normal	Start System Test		Start Voltage	10.31 V	Status	Normal	Max. Load Test at 2000 rpm		Max. Load Voltage	13.82 V	Status	Normal

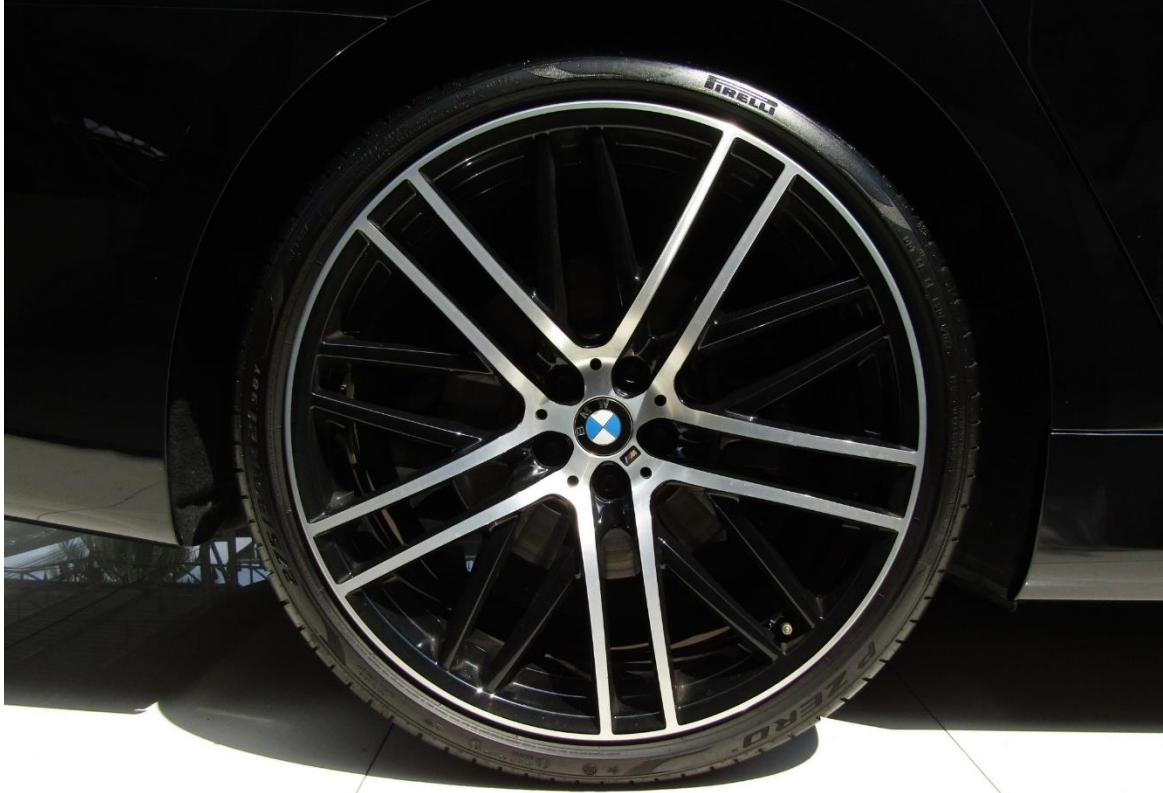
ภาพโดยรวมของยาง ล้อ และ เบรค - Tyres, Wheels & Brakes Visual Details:

จานดิสเบรค Brake Discs (Front/Rear)	ควรเจียจานเบรคครั้งต่อไปที่เปลี่ยนผ้าเบรค
