# Vehicle Inspection Report

| ยี่ห้อ/รุ่น (Brand/Model): HONDA CIVIC 1.8 E AT | วันที่ตรวจสอบรถยนต์ (Date of Inspection): 30-08-62 |
| หมายเลขตัวถัง (VIN): MRHFC6620GT102504 | เลขคำขอบริการ (Job No.): I019/0025-041 |

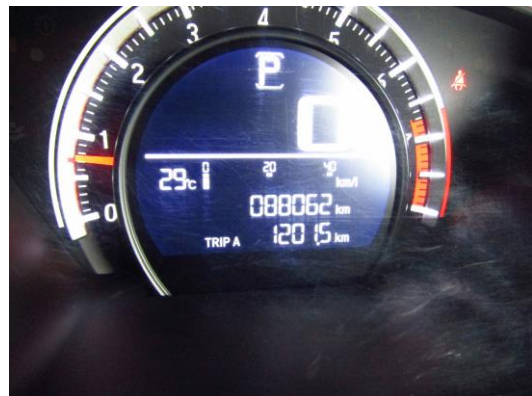
รูปเลขไมล์ (Mileage Picture):

| ระยะทางการใช้งาน (Mileage): 88,062 ก.ม. | |

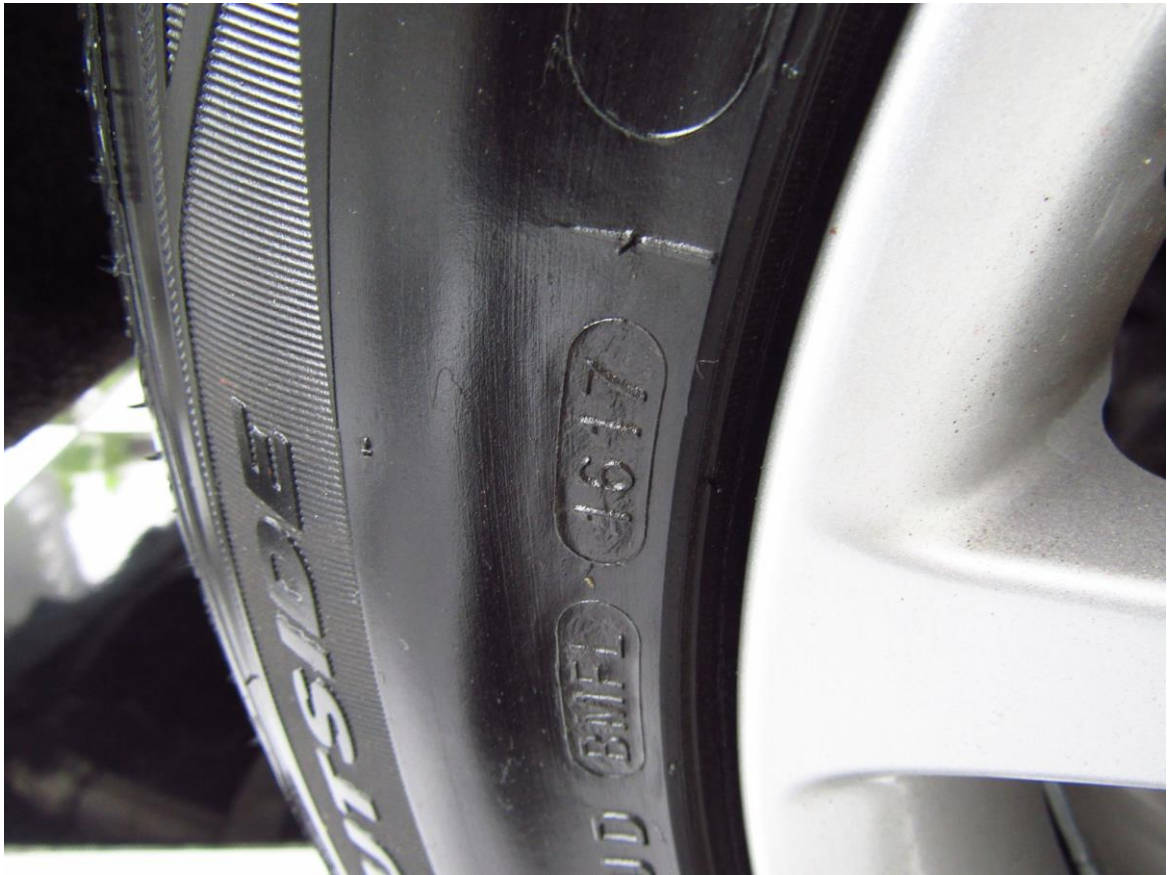
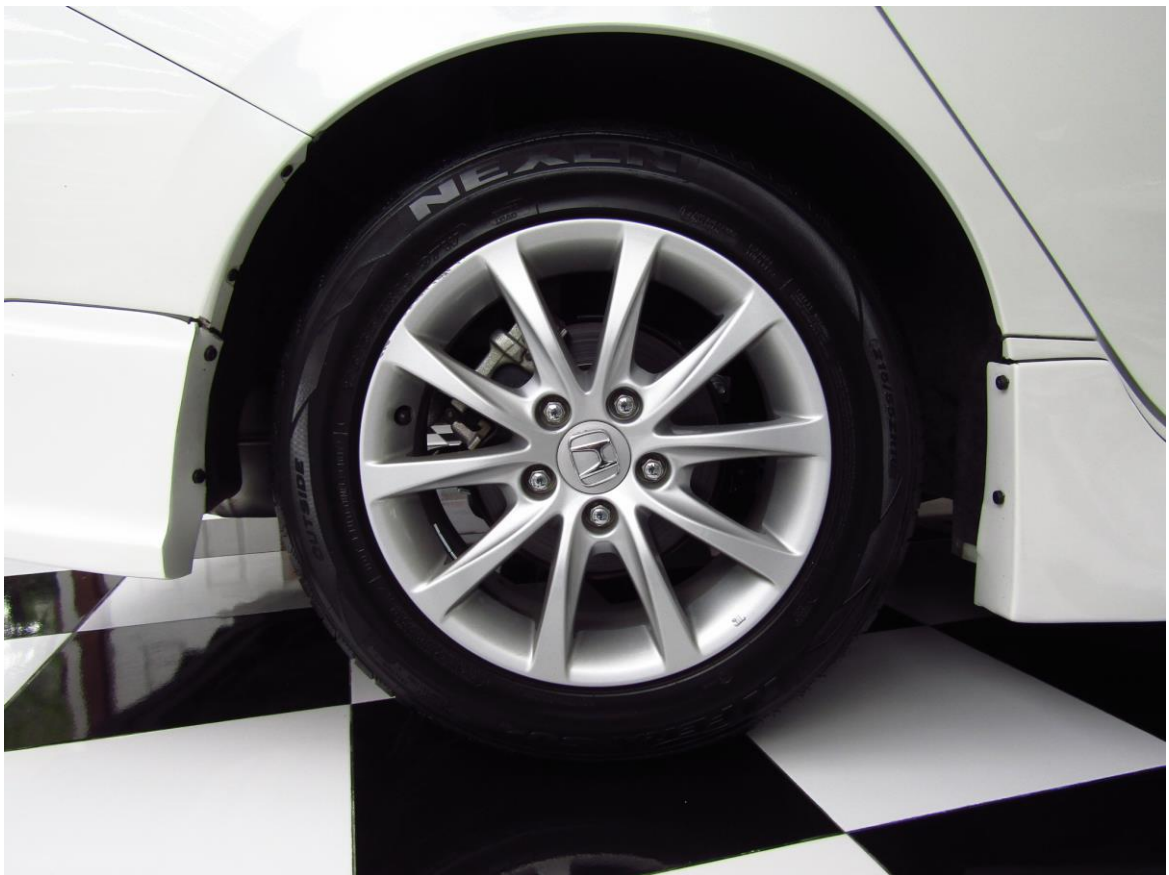
ภาพโดยรวมของยาง ล้อ และ เบรค - Tyres, Wheels & Brakes Visual Details:

| | จานดิสเบรค<br>Brake Discs (Front/Rear) | ควรเจียจานเบรคครั้งต่อไปที่เปลี่ยนผ้าเบรค |
