I024/0013-49

Toyota Hilux Revo 2.4 DOUBLE CAB Prerunner High

Vehicle Inspection Report

สรุปผลการตรวจสภาพรถ (Inspection Summary)

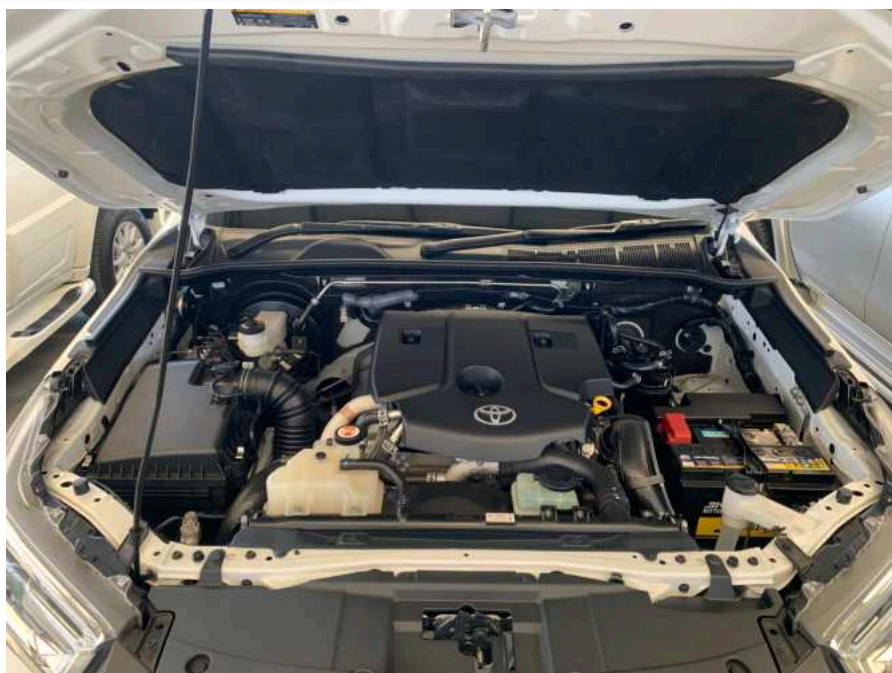
ภาพห้องเครื่อง

4.1 เครื่องยนต์ไม่พบการรั่วซึม No any leak on engine

4.10 การรั่วไหลของน้ำมัน Fluid Leaks

4.20 แบตเตอรี่ไม่รั่ว และชุดยึด ไม่มีสนิม
 No any leak on battery and no corrosion on battery support bracket

Voltage	11.99	V
Rating	500	CCA
Current	596	CCA
Internal resistance	4.69	mΩ
State of Charge	23	%
State of Health	100	%
Status	GREAT

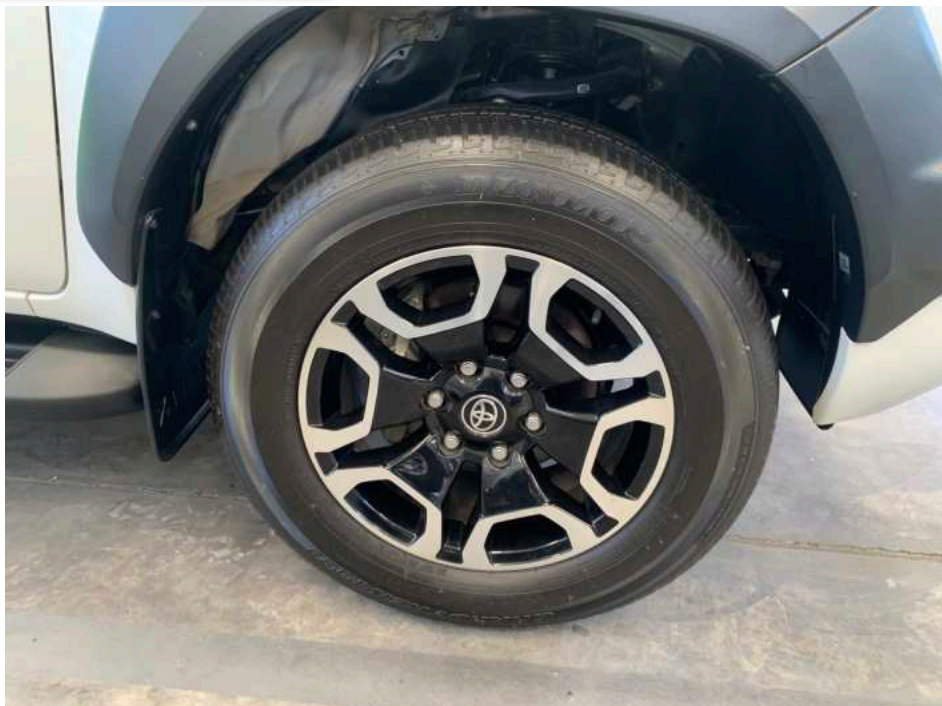
ขอบยาง ล้อ

5.1 สภาพยางรถยนต์, สัปดาห์/ปี ผลิต Tires Appearance, Year

31/22

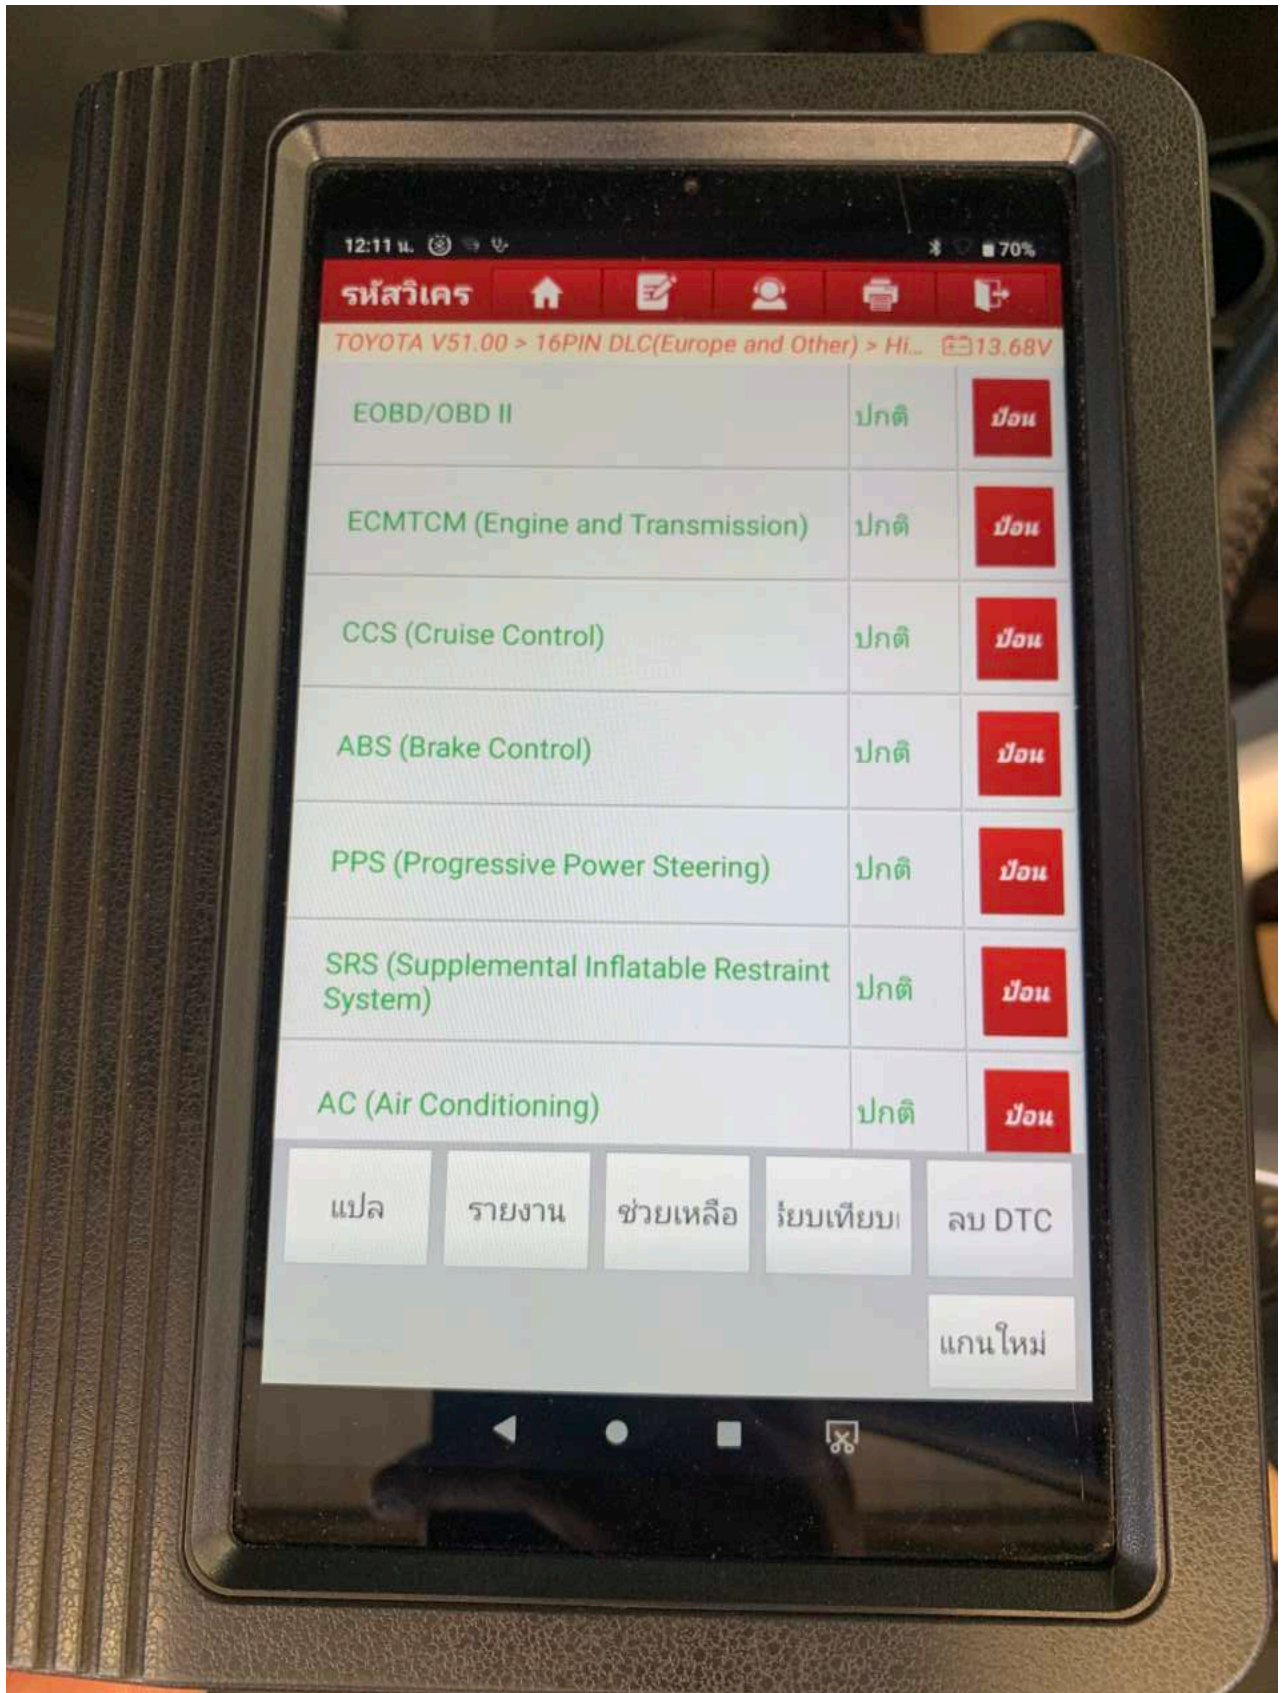
ภาพ OBD

1.5 ระบบการทำงานภายในรถยนต์ OBD II On-Board Diagnostics (OBD)
