Vehicle Inspection Report

สรุปผลการตรวจสอบ (Inspection Summary)

ยี่ห้อ/รุ่น (Brand/Model): ISUZU D-MAX SPACE CAB	วันที่ตรวจสอบรถยนต์ (Date of Inspection): 25.10.62
หมายเลขตัวถัง (VIN): MP1TFR87JHT048755	เลขคำขอบริการ (Job No.): I019/0064-014
หมายเลขเครื่องยนต์ (Engine No.): RZ4ERU4007	Vehicle Picture:  
ปีที่ผลิต (Build Date): 2017	
สีรถ (Color): ขาว	
ระยะการใช้งาน(Mileage): 50,320 กม.	
หมายเลขทะเบียน (No. Plate): ผจ 3504 นครศรีธรรมราช	
วันครบกำหนดชำระภาษี (Registration Expiry): 17 พ.ย 62	
ชื่อลูกค้า (Customer Name):):	
.1กฤษกร (ศูนย์รวมรถบ้านรามอินทราซอย5)ตลาดรถกลางคืน)	
ที่อยู่(Address):	
โทรศัพท์ (Tel):	
สถานที่ตรวจสอบรถ (Inspection Place):	
.1กฤษกร (ศูนย์รวมรถบ้านรามอินทราซอย5)ตลาดรถกลางคืน)

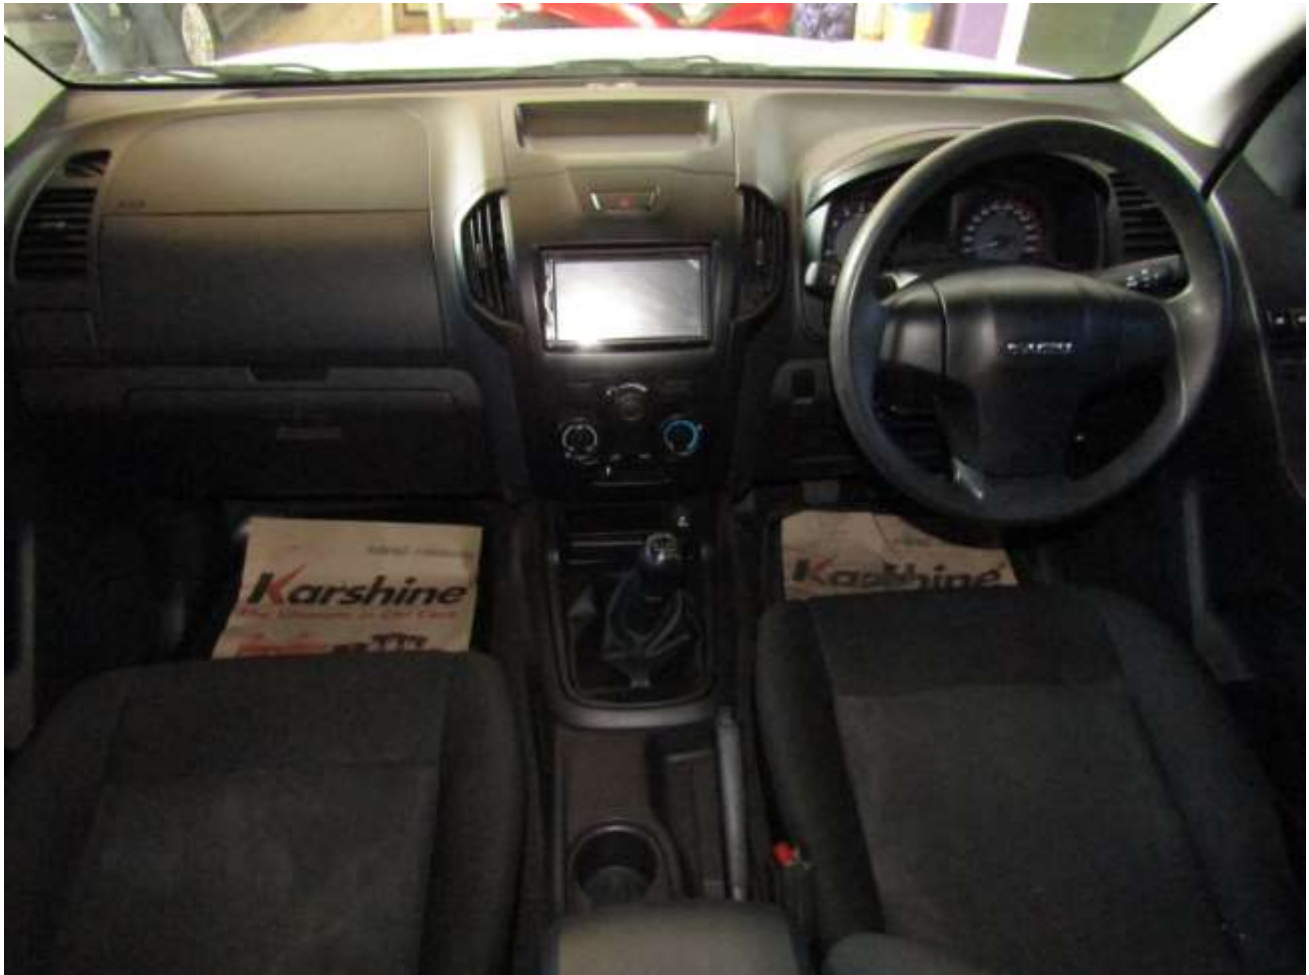
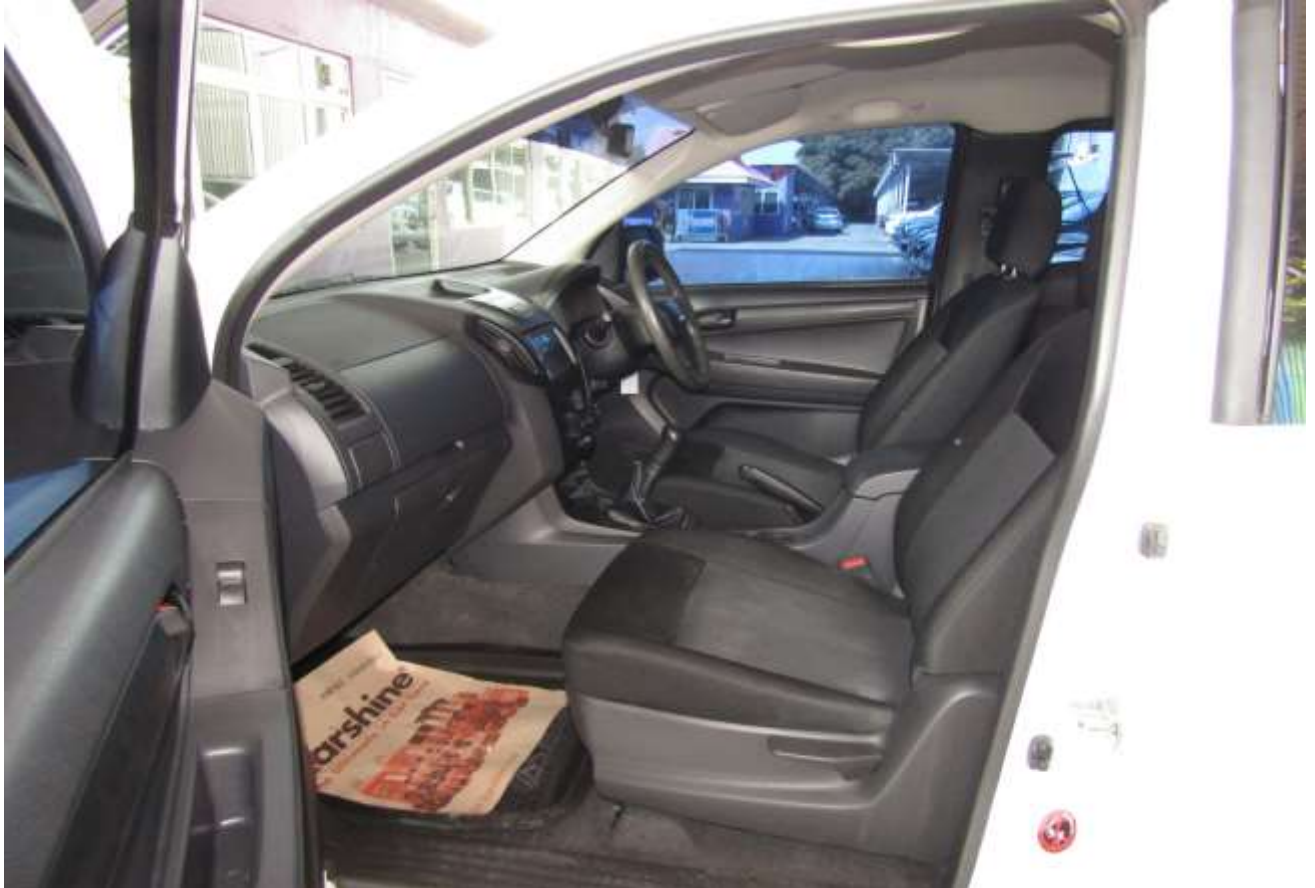
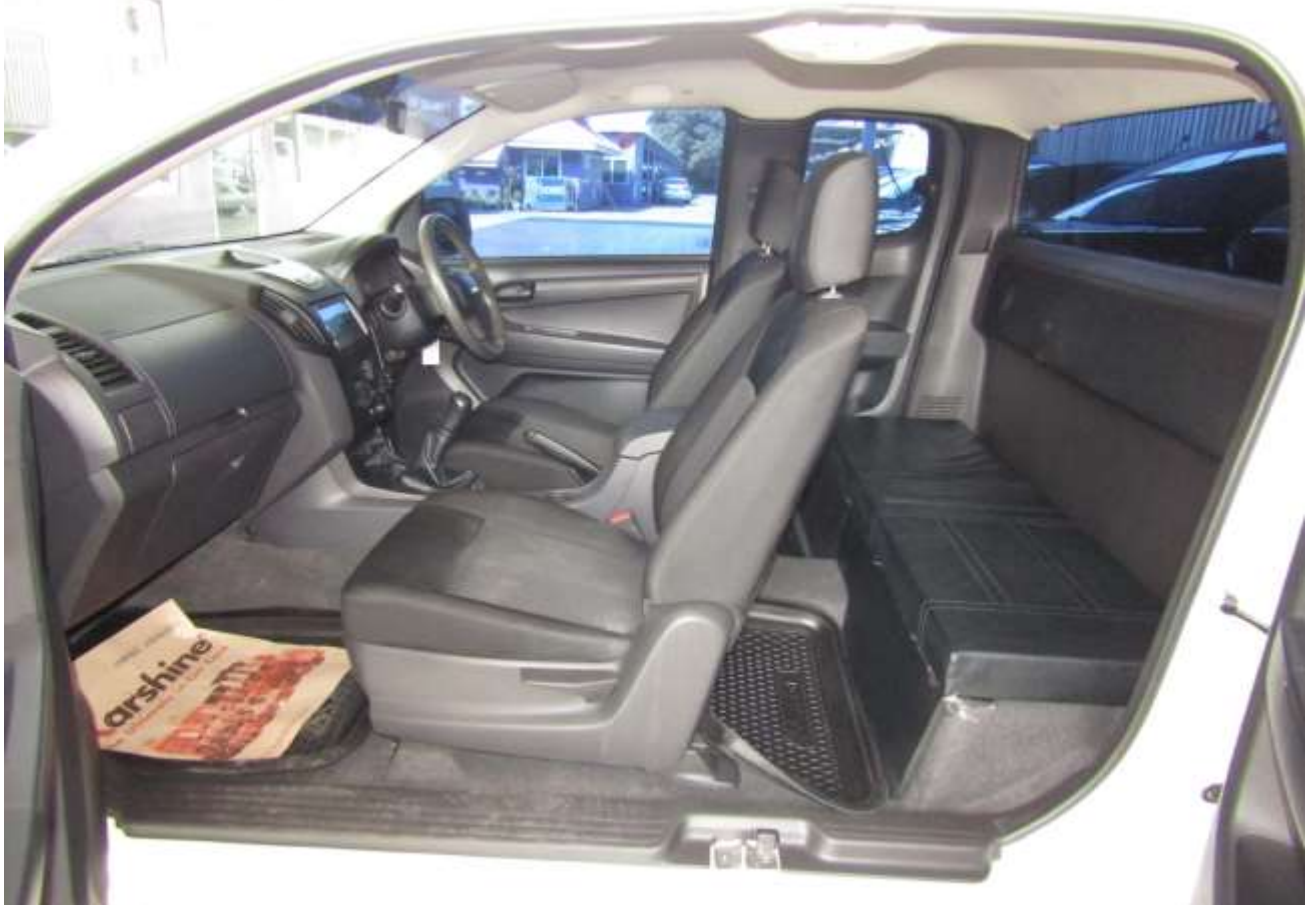
ที่นั่ง สภาพ Seat Appearance	สภาพตามอายุการใช้งาน

สภาพ รางได้เบาะ Seat slide adjust rail	สภาพตามอายุการใช้งาน

เข็มขัดนิรภัย Seat Belts	สภาพตามอายุการใช้งาน

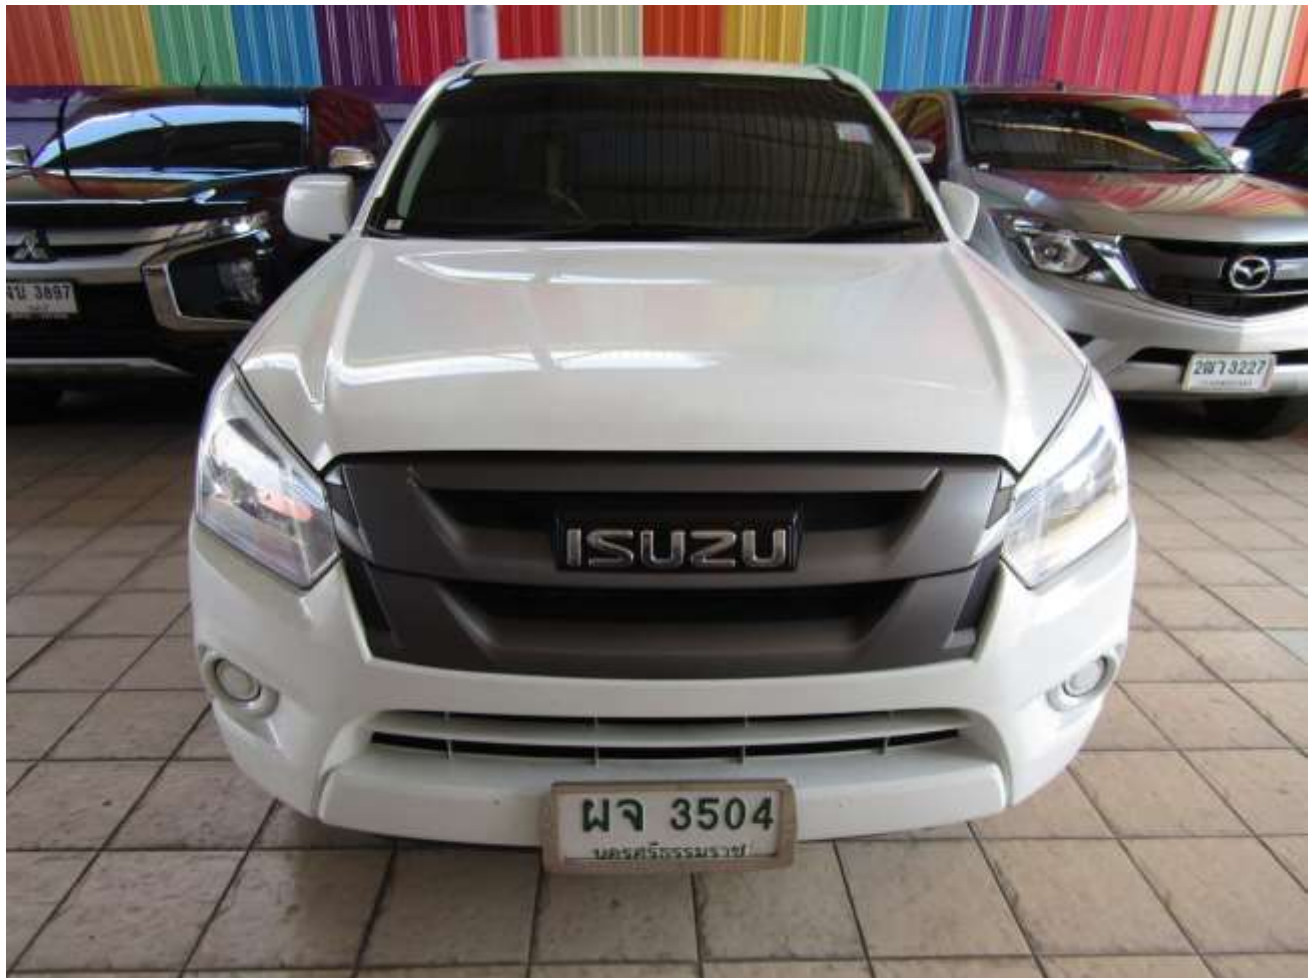
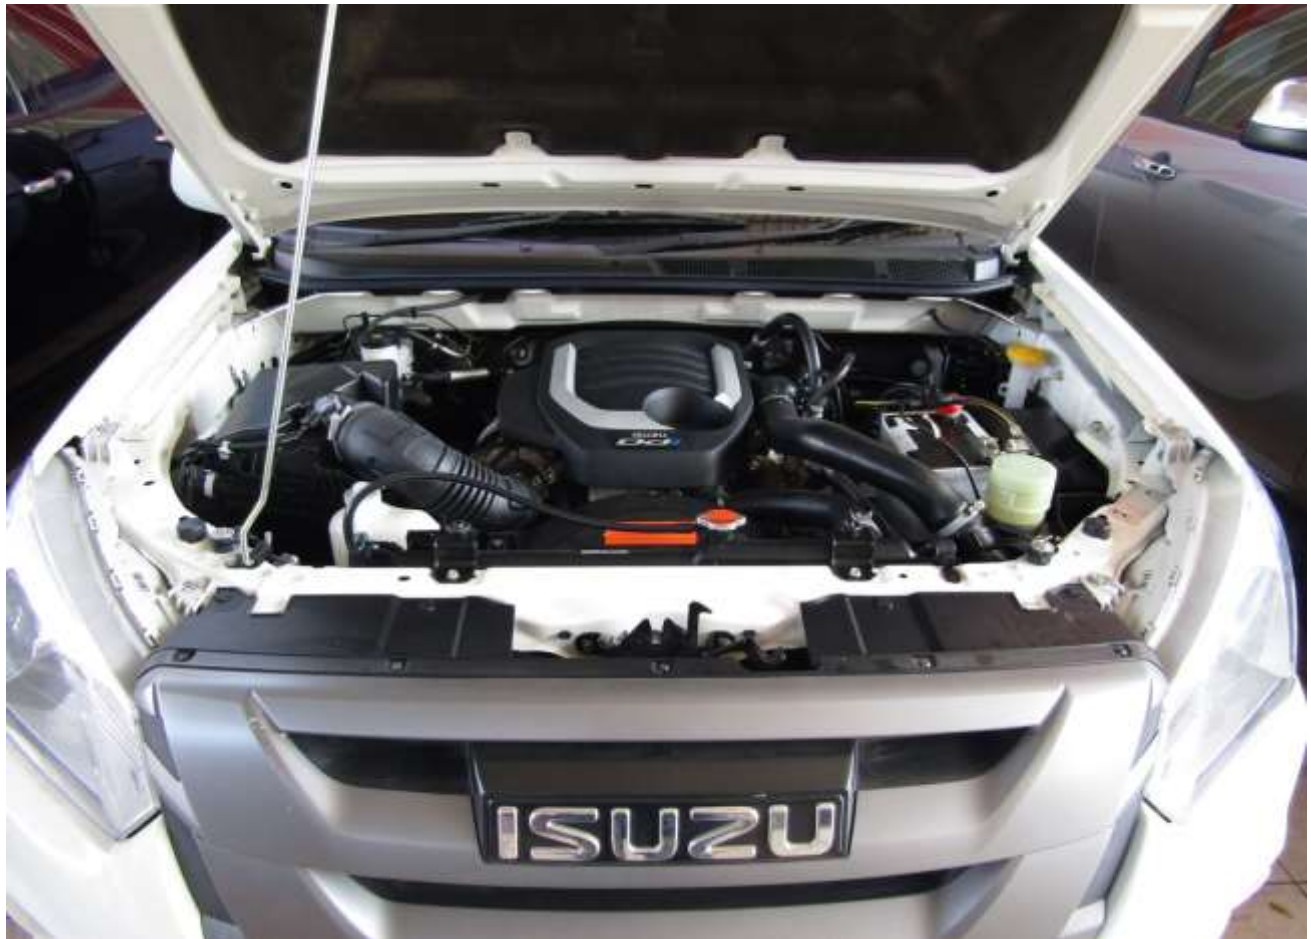
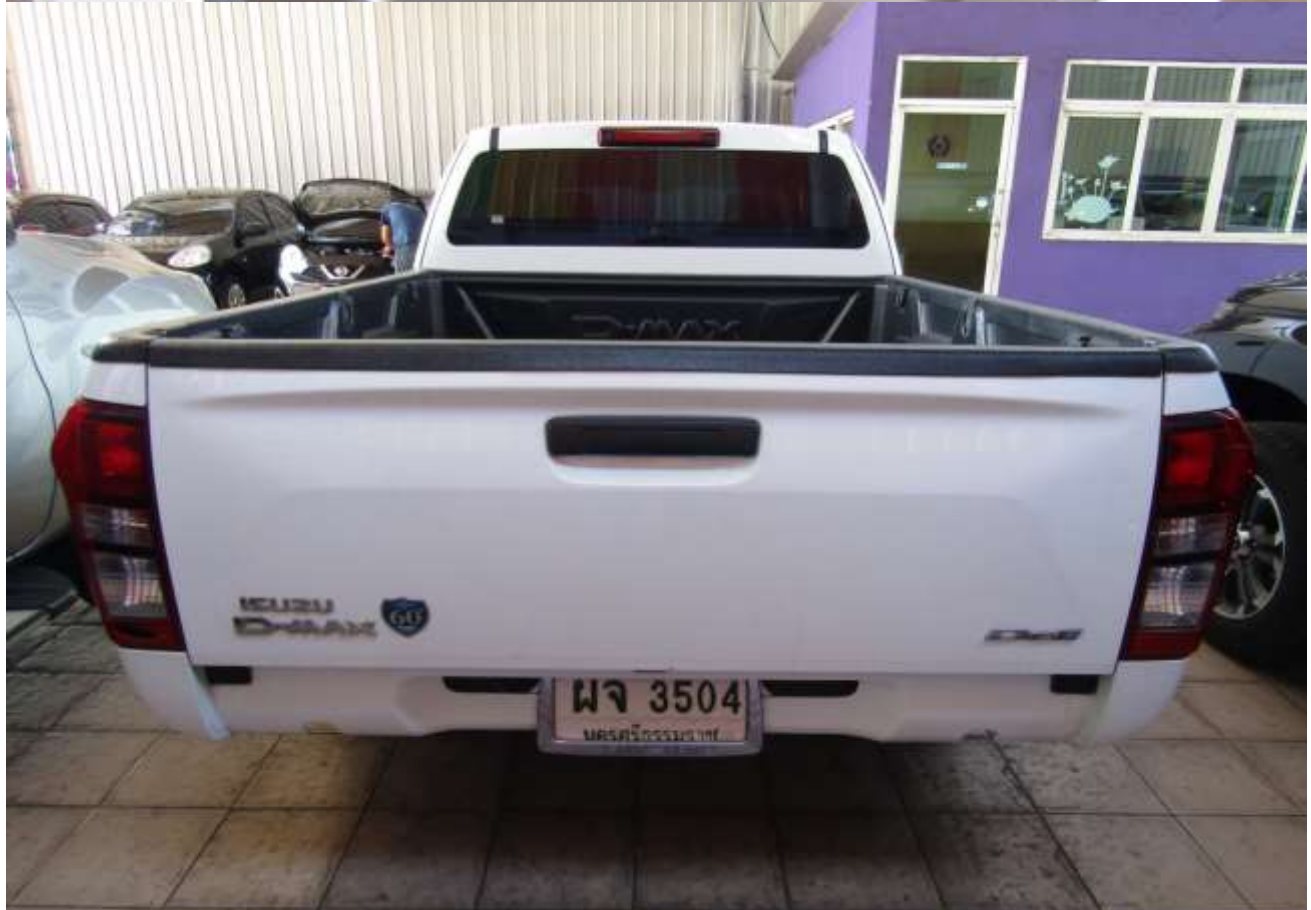
กันชนหน้า Front Bumper	ดี

ฝากระโปรงหน้ารถ Bonnet	สภาพดี

หลังคา Roof	สภาพดี

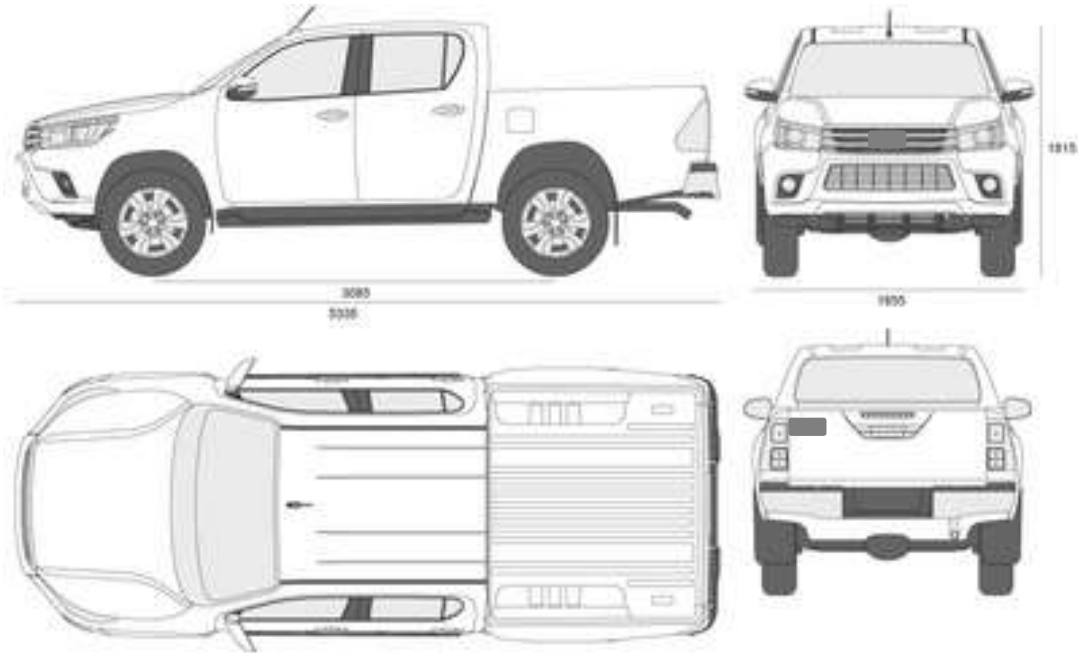
ความหนาสีรถกระบะ (ตอนเดียว, แค็บ และ 4 ประตู) - Paint Thickness on Pickup (Single Cab, Extend Cab and Double Cab):

ชิ้นส่วนยานยนต์ (Car Part)	ความหนาสี Paint Thickness (µm)			
	P1	P2	P3	Average
Front Wing (RH)	109	92	96	99
Front Wing (LH)	88	89	92	90
Front Door (RH)	91	92	96	93
Front Door (LH)	89	91	96	92
Rear Door (RH)	102	98	93	98
Rear Door (LH)	85	86	94	88
Extra Cab (RH)	-	-	-	-
Extra Cab (LH)	-	-	-	-

ชิ้นส่วนยานยนต์ (Car Part)	ความหนาสี Paint Thickness (µm)			
	P1	P2	P3	Average
Bonnet	98	102	100	100
Roof	85	80	85	83
Boot/Tail Gate	87	88	91	89
Tray (RH)	88	87	95	90
Tray (LH)	137	158	160	152
Front Bumper	-	-	-	-
Rear Bumper	-	-	-	-
