FORD EVEREST

Dec 14, 2022

INSPECTION
BY ONE2CAR

Vehicle Inspection Report สรุปผลการตรวจสภาพรถ (Inspection Summary)

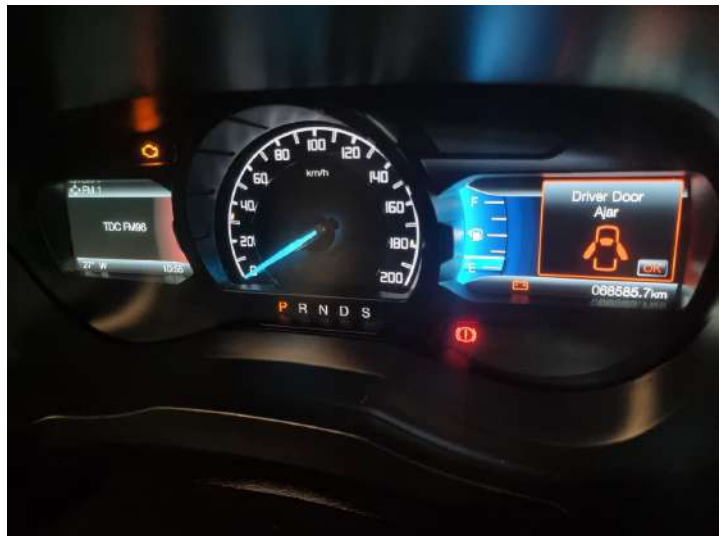
รูปเลขไมล์ (Mileage Picture) : ▾

68585

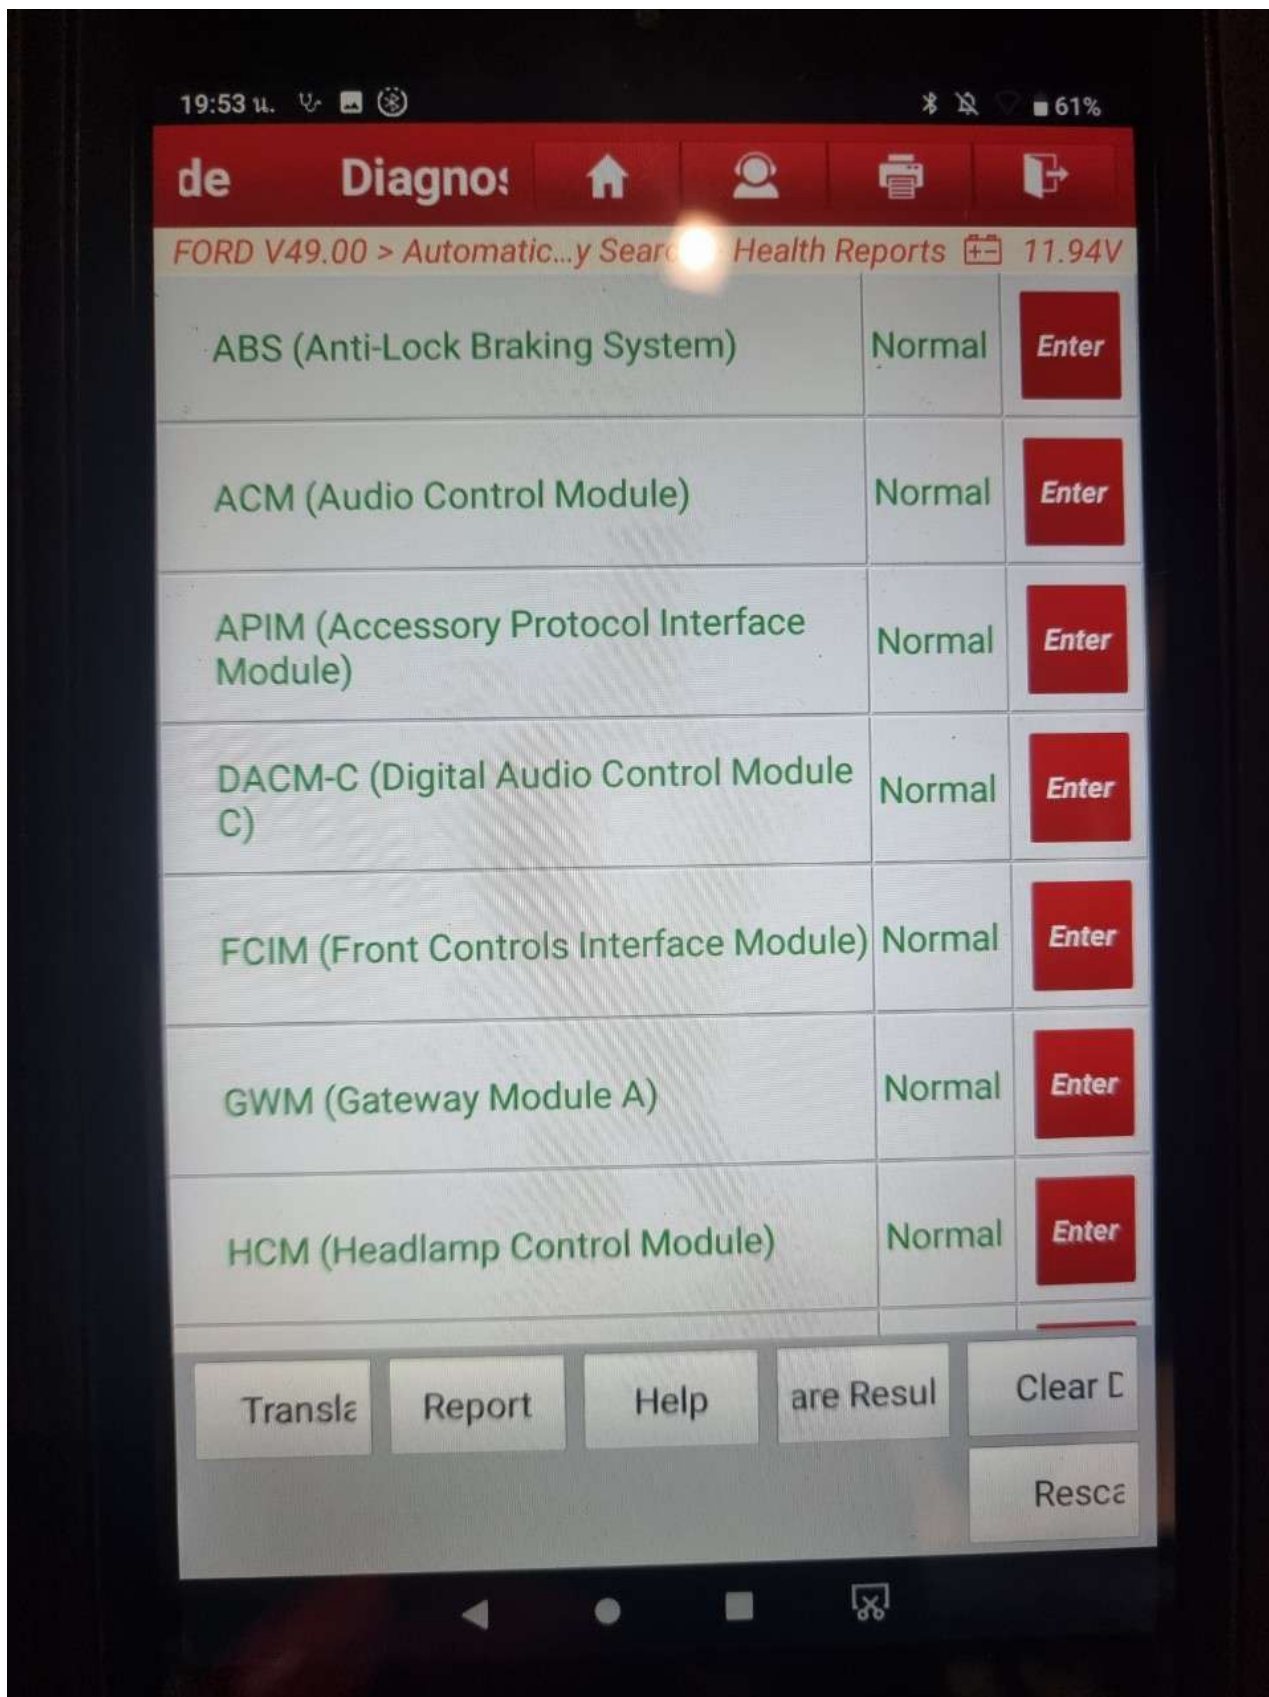
ภาพ OBD

รายการตรวจ 6 รายการ	สถานะ
1.1 ไม่เคยเกิดอุบัติเหตุรุนแรงจนทำให้โครงสร้างรถมีปัญหาความปลอดภัย No Evidence of Major or Hail Damage	ดี (Good)
1.2 ไม่มีการตัดต่อ ตัดแปลง คัชชี และ โครงสร้างรถ No chassis and cab structure modified	ดี (Good)
1.3 ไม่เคยประสบภัยจมน้ำ No Evidence of Flood	ดี (Good)
1.4 ไม่เคยประสบภัยอัคคีภัย No Evidence of Fire	ดี (Good)
1.5 การวินิจฉัยผ่านทาง OBD On-Board Diagnostics (OBD)	ดี (Good)
1.6 สภาพรถโดยรวม Overall Appearance	ดี (Good)
