Vehicle Inspection Report

สรุปผลการตรวจสอบ (Inspection Summary)

| ยี่ห้อ/รุ่น (Brand/Model): TOYOTA CH-R 1.8 HYBRID AT | วันที่ตรวจสอบรถยนต์ (Date of Inspection): 29/09/63 |
| หมายเลขตัวถัง (VIN): MR2KZ3BXX03008723 | เลขคำขอบริการ (Job No.): I020/0049-6 |

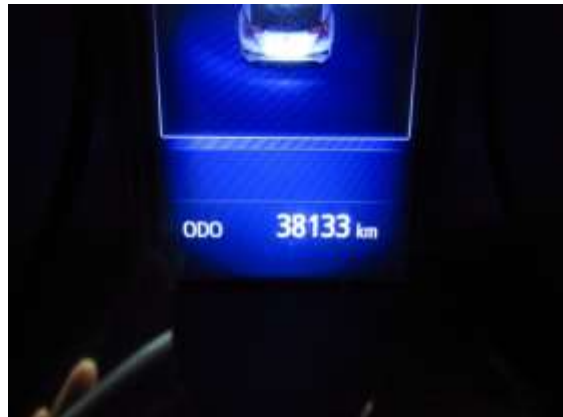
รูปเลขไมล์ (Mileage Picture):

| ระยะการใช้งาน (Mileage): 38,133 กม. | |

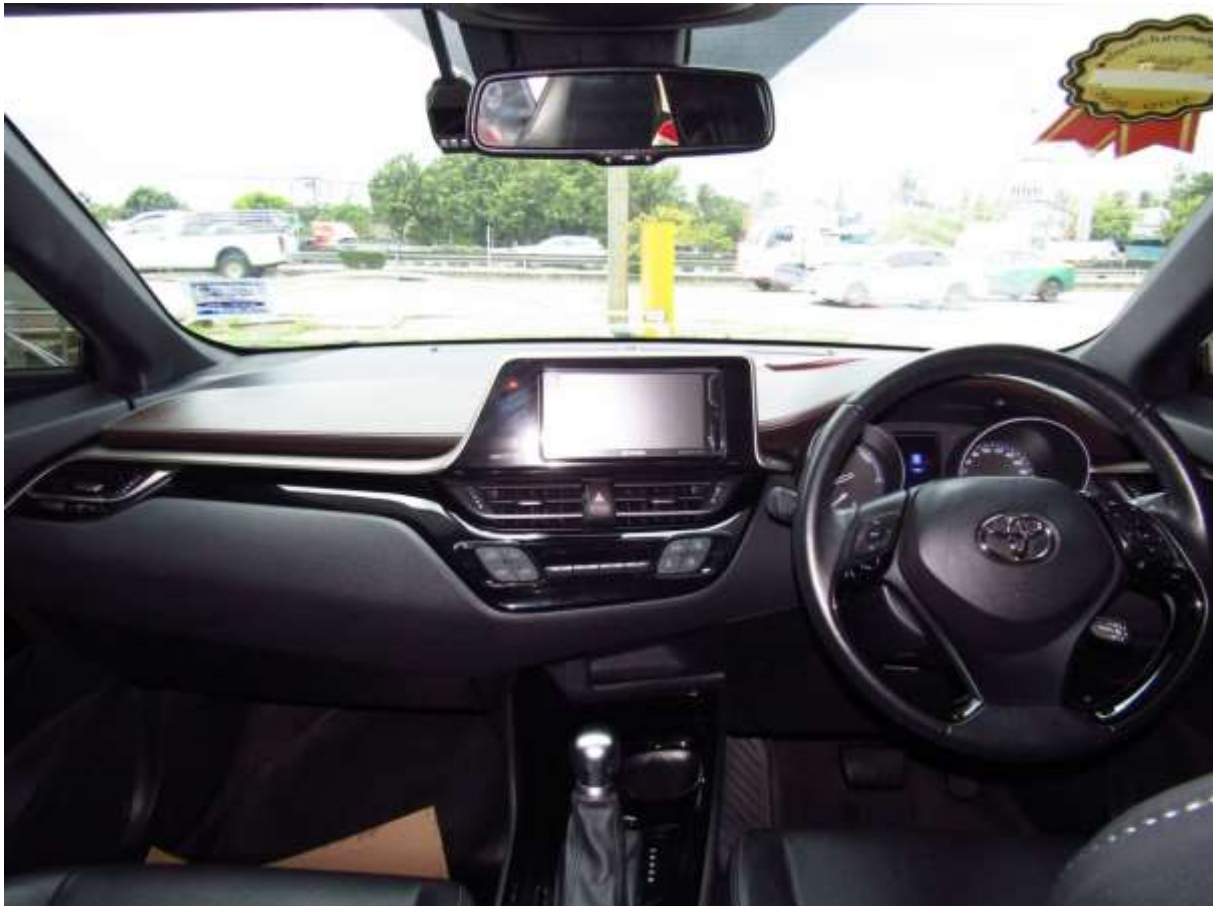
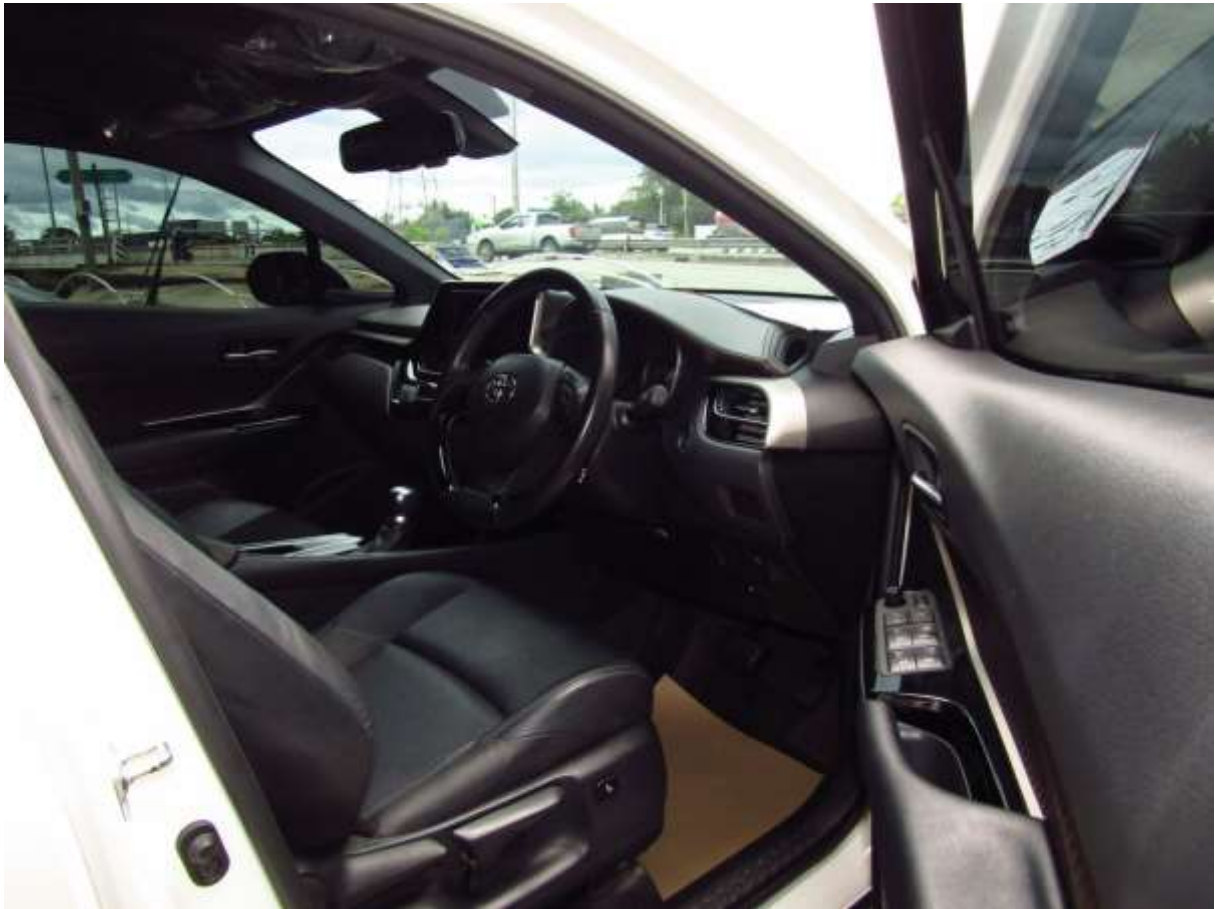
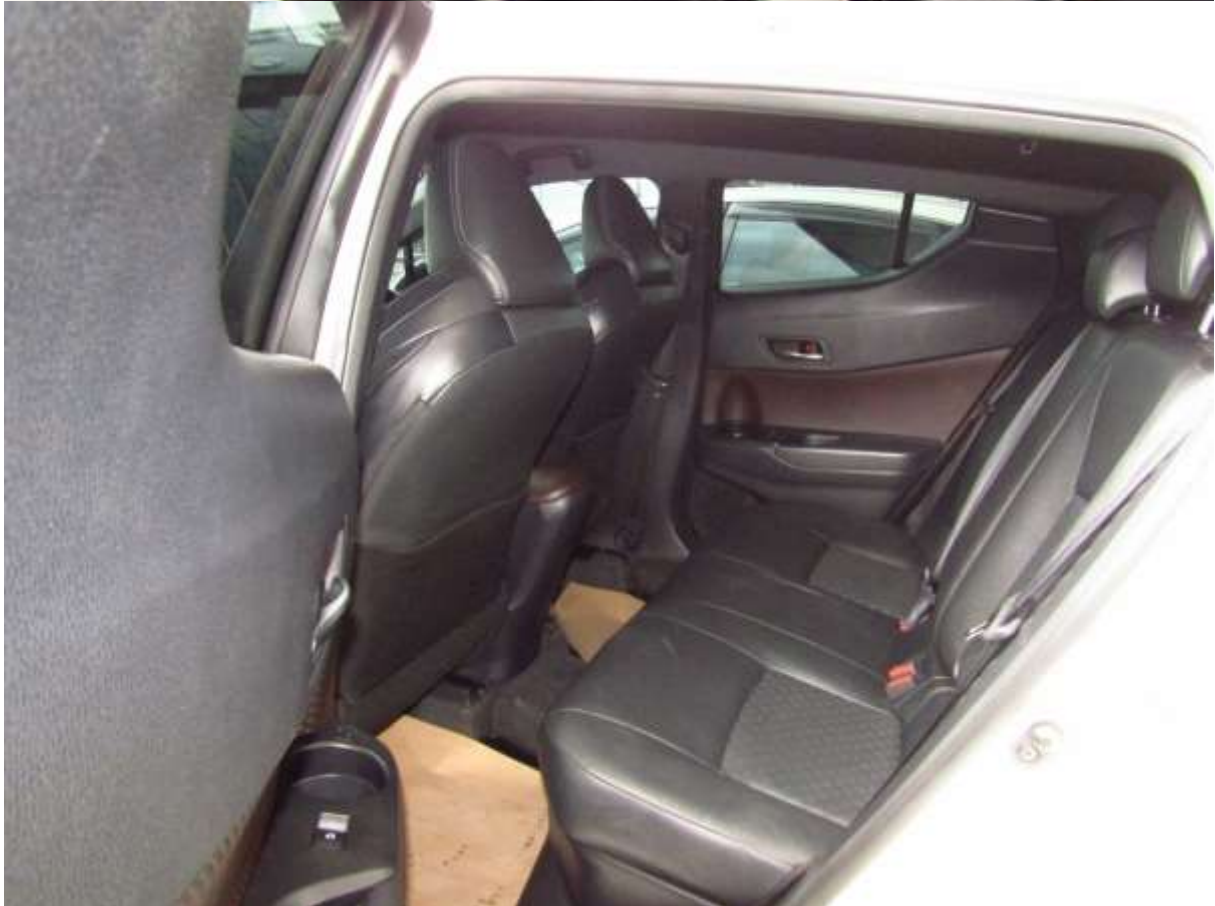
ภาพภายในด้านหน้า หลัง และ จุดบกพร่อง - Interior Visual Details (Front, Rear and/or Defect):

| | ที่นั่ง สภาพ Seat Appearance | สภาพดีตามอายุการใช้งาน |
| | การทำงาน การปรับ และการล็อคเบาะ Seat Adjust functional | ทำงานได้ดี |
| | สภาพ รางได้เบาะ Seat slide adjust rail | สภาพดีตามอายุการใช้งาน |
| | เข็มขัดนิรภัย Seat Belts | สภาพดีตามอายุการใช้งาน |

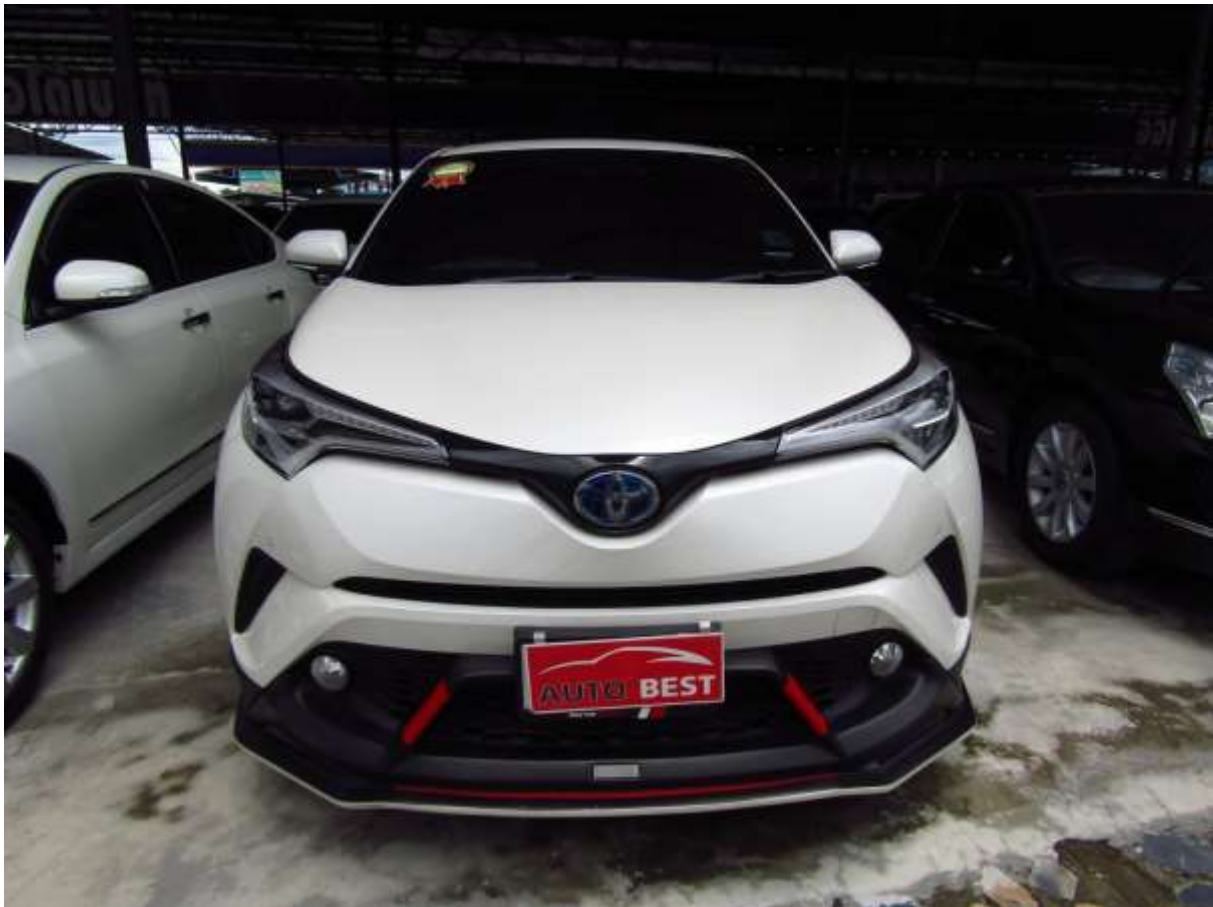
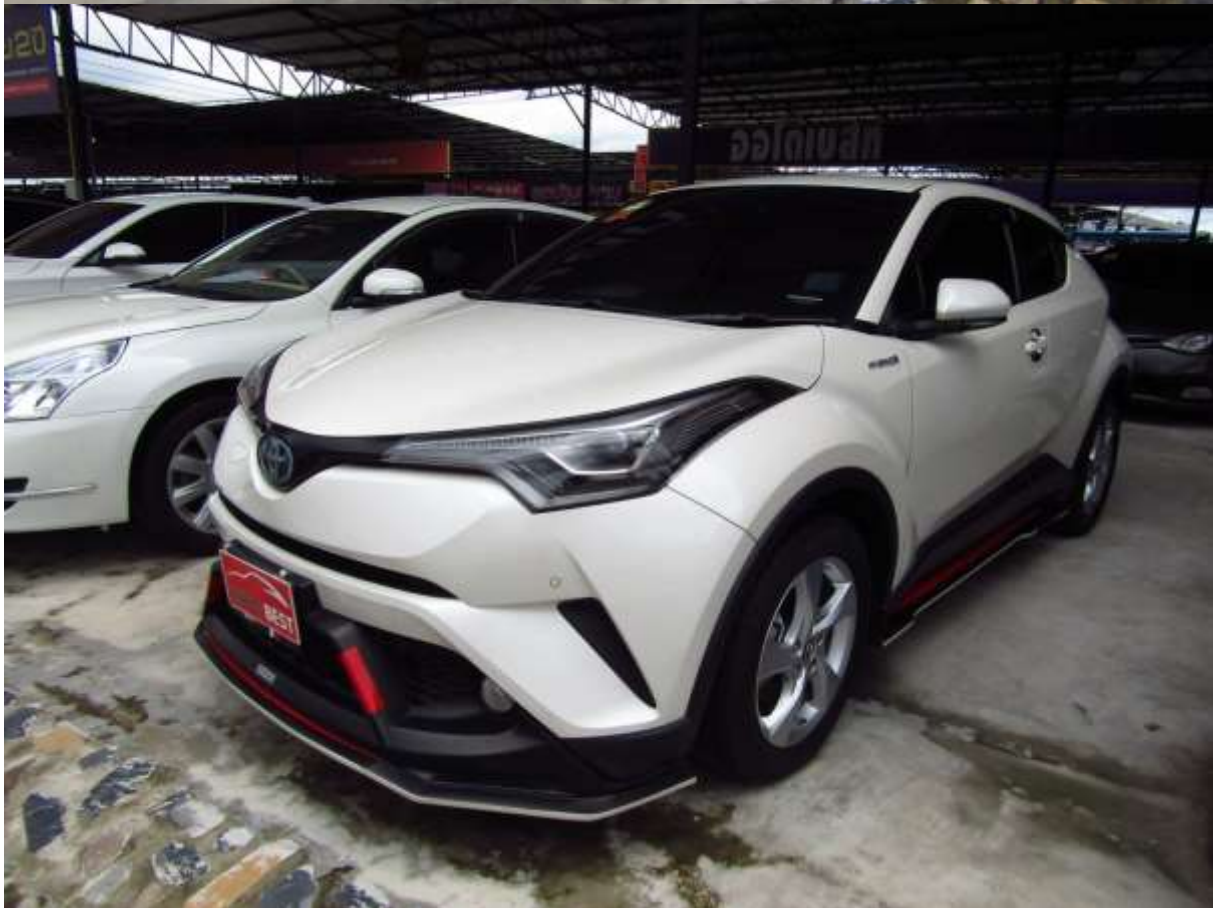
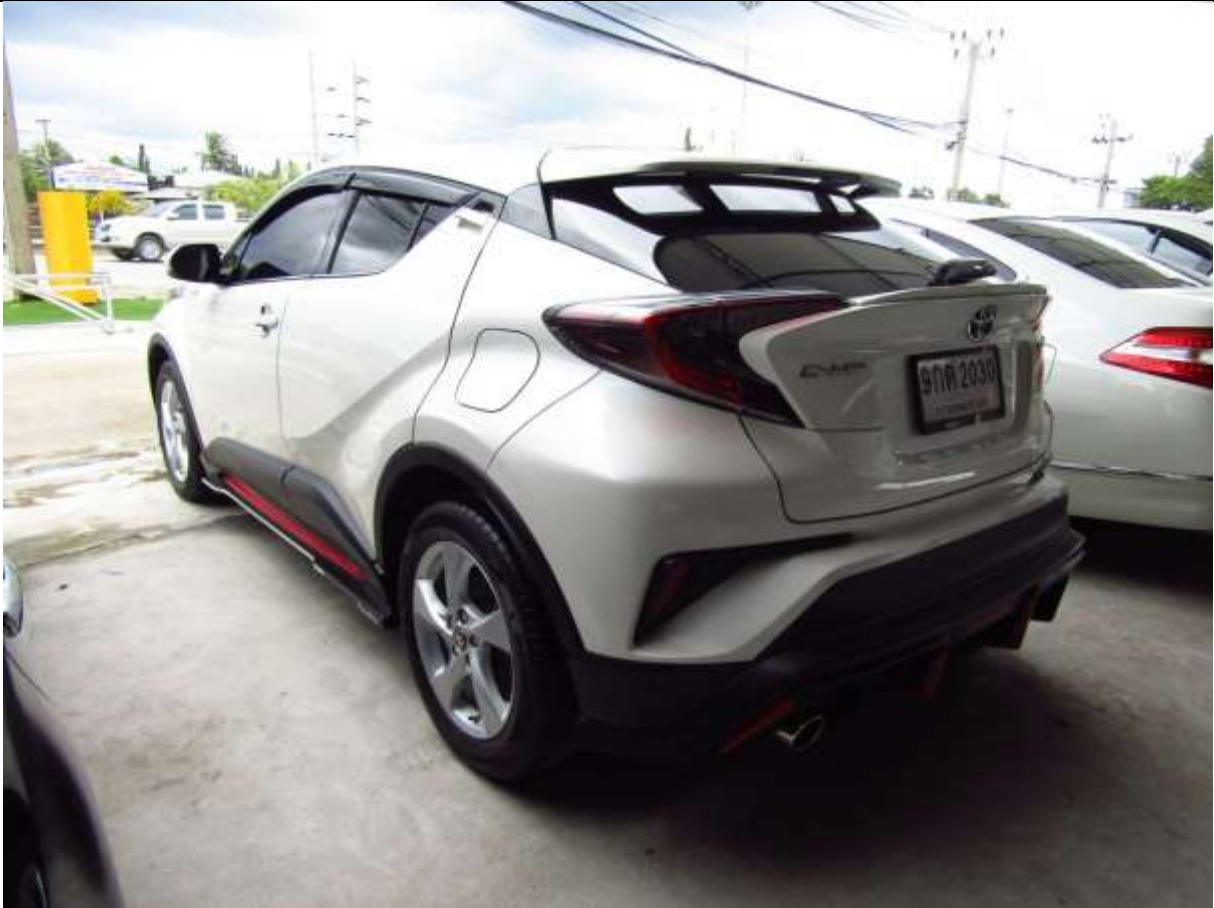
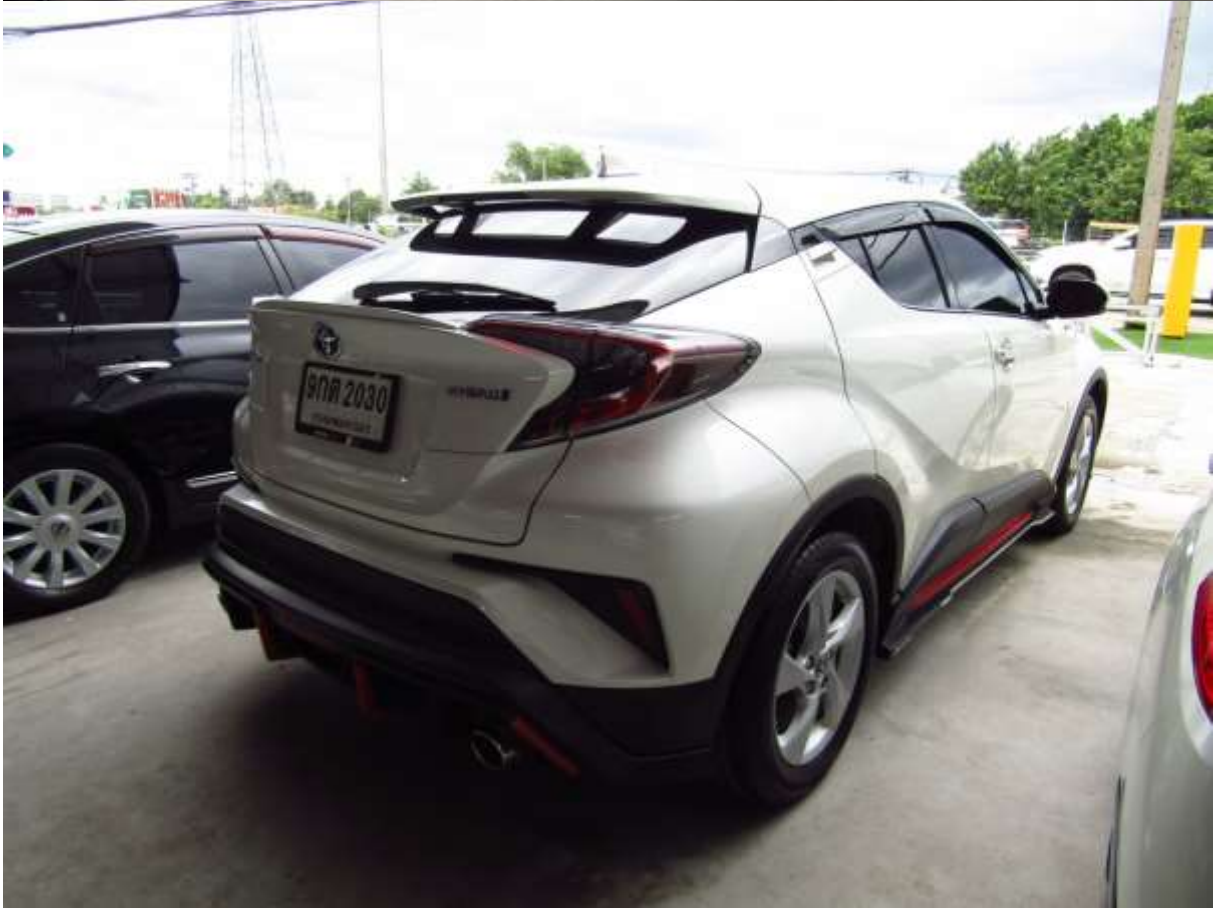
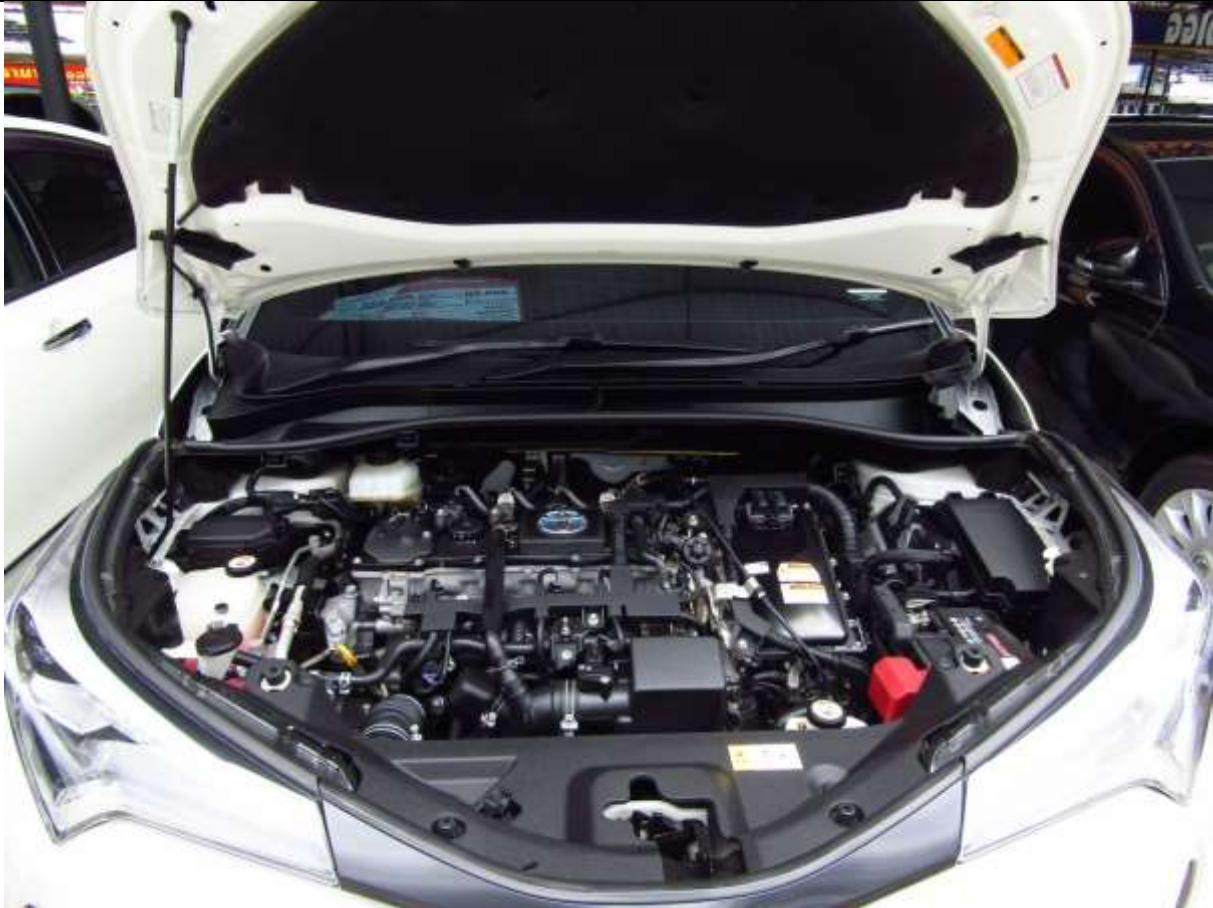
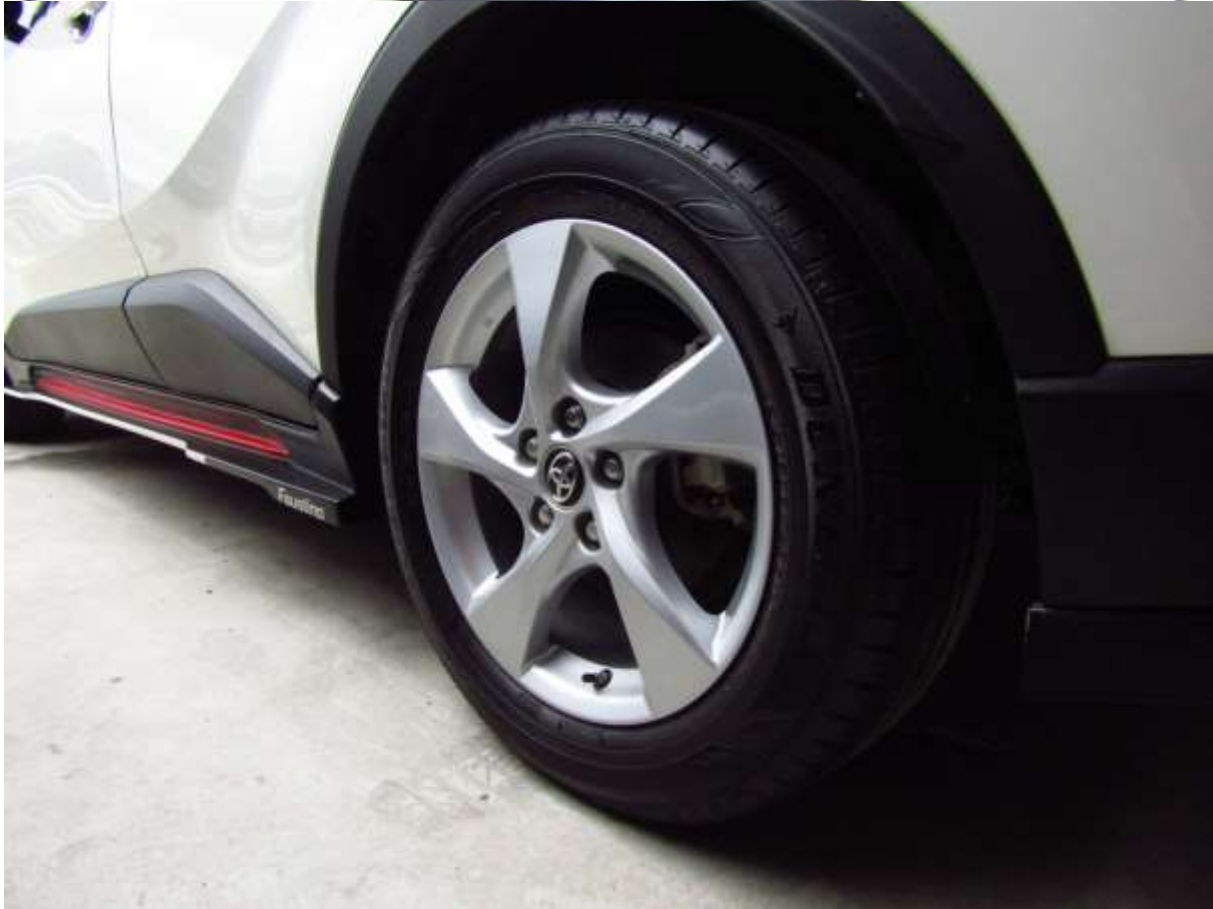
ภาพภายนอก - Exterior Visual Details:

| | สภาพรถโดยรวม Overall Appearance | ดี |
