เลขคำขอบริการ (Job No.) :: I021/0014-74

Oct 20, 2021

HONDA JAZZ GK 1.5 AT

# Vehicle Inspection Report สรุปผลการตรวจสภาพรถ (Inspection Summary)

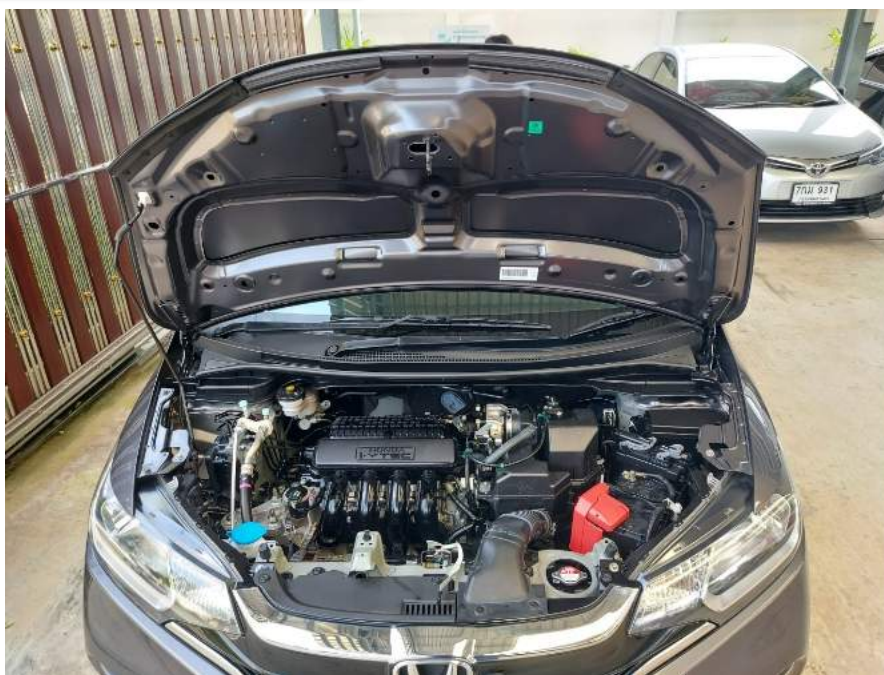
### ภาพห้องเครื่อง

รถสภาพดี โครงสร้างไม่เคยเกิดอุบัติเหตุ ไม่เคยจมน้ำและไฟไหม้

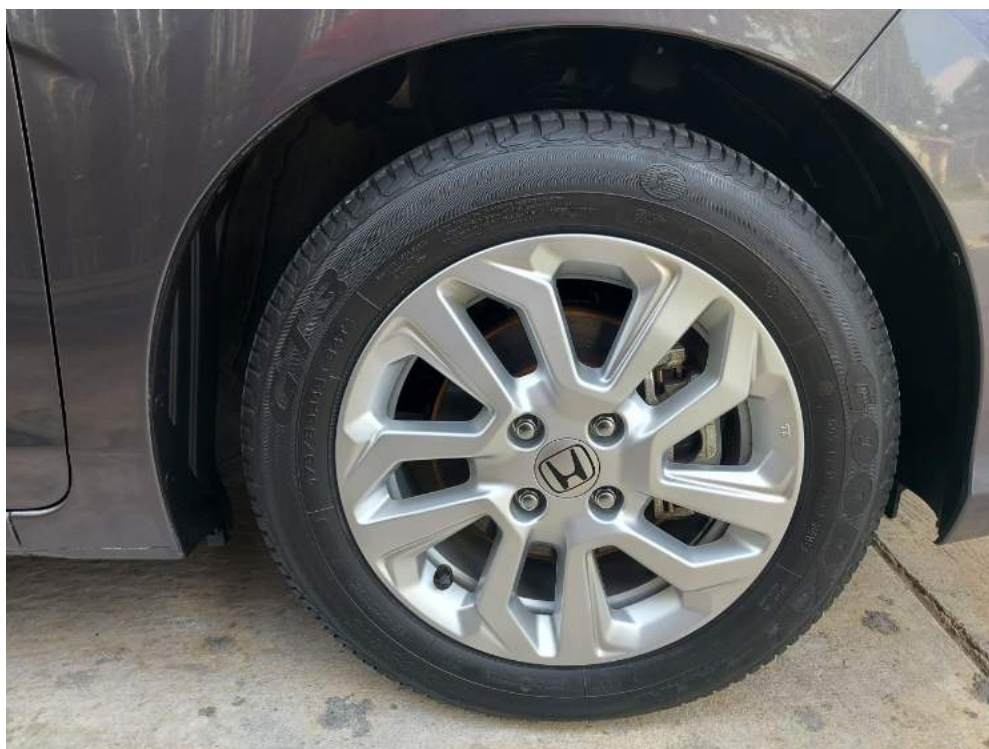
**ขอบยาง ล้อ**

รถสภาพดี โครงสร้างไม่เคยเกิดอุบัติเหตุ ไม่เคยจมน้ำและไฟไหม้
