# Vehicle Inspection Report

## สรุปผลการตรวจสอบ (Inspection Summary)

| ยี่ห้อ/รุ่น (Brand/Model): MAZDA 2 1.5 AT XD | วันที่ตรวจสอบรถยนต์ (Date of Inspection): 05-06-61 |
| หมายเลขตัวถัง (VIN): MM8DJ2H3A0W123310 | เลขคำขอบริการ (Job No.): I018/090-010 |

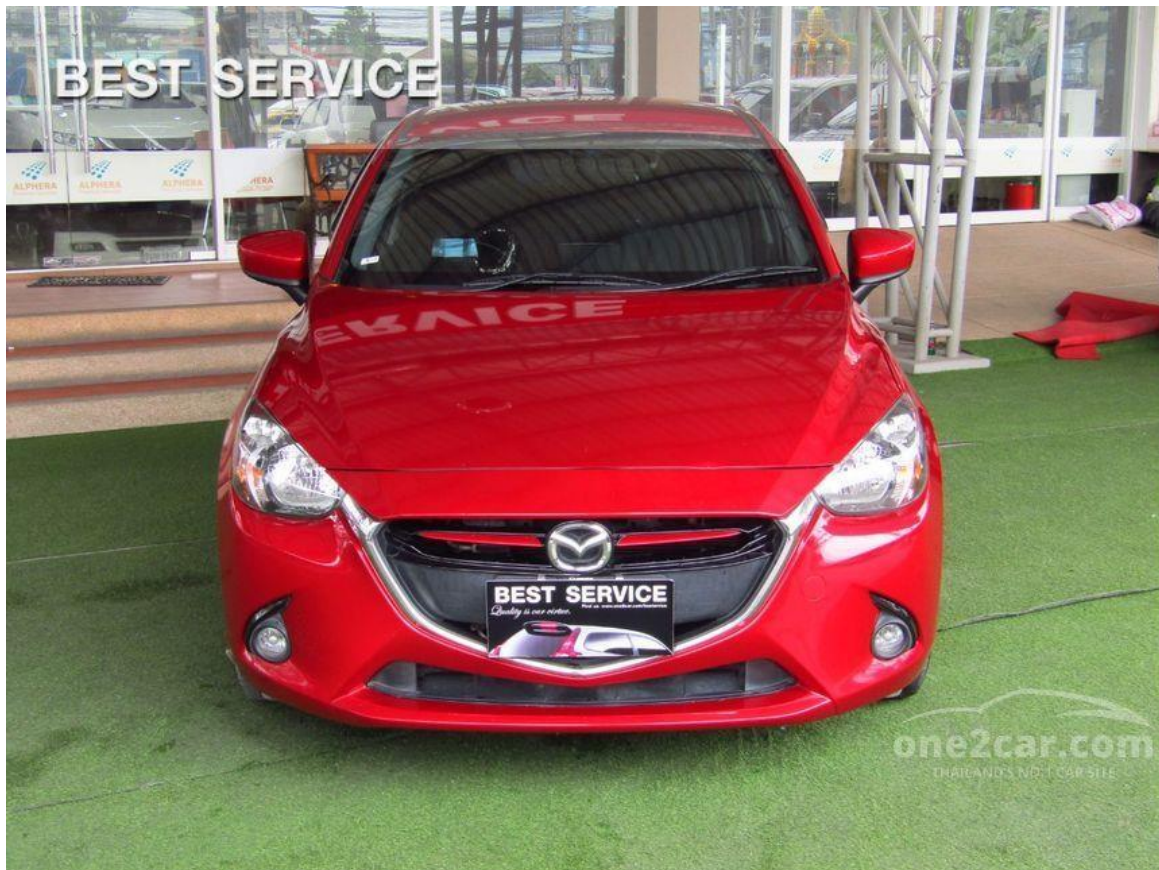
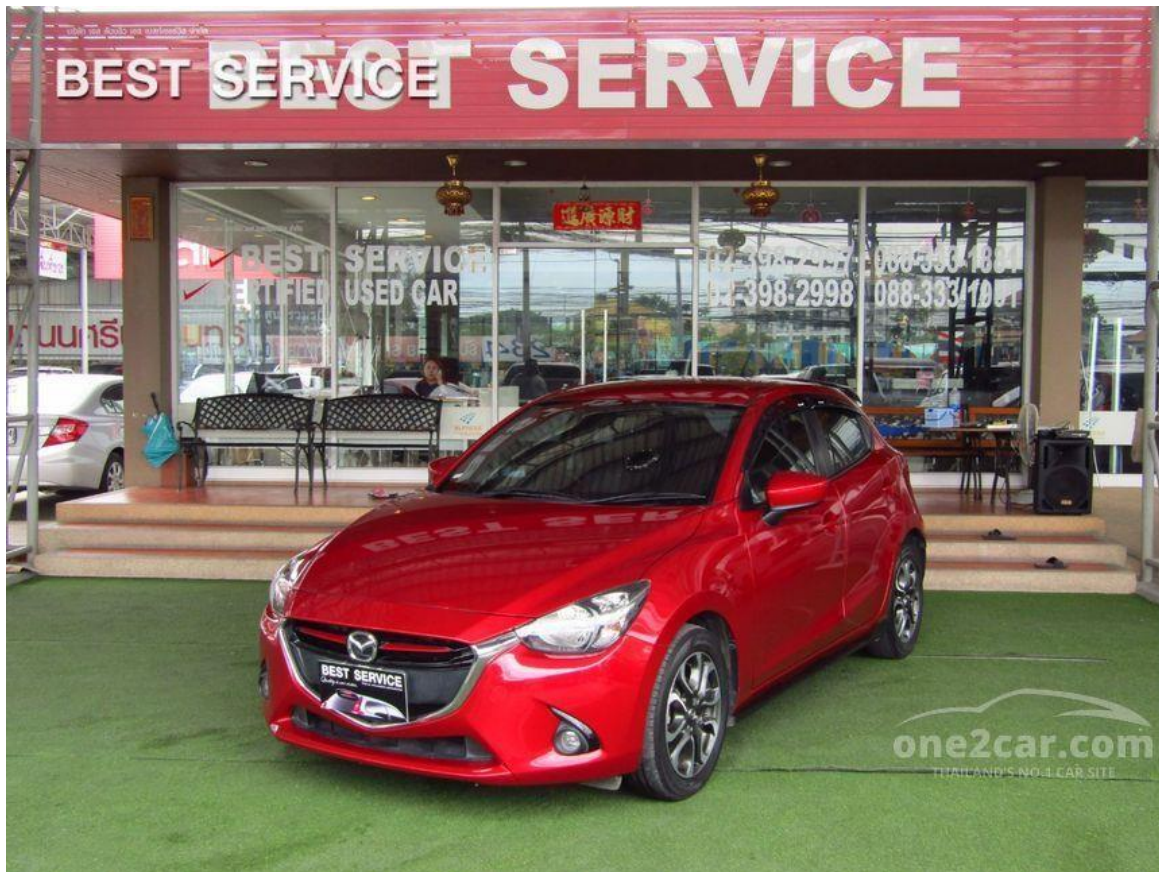
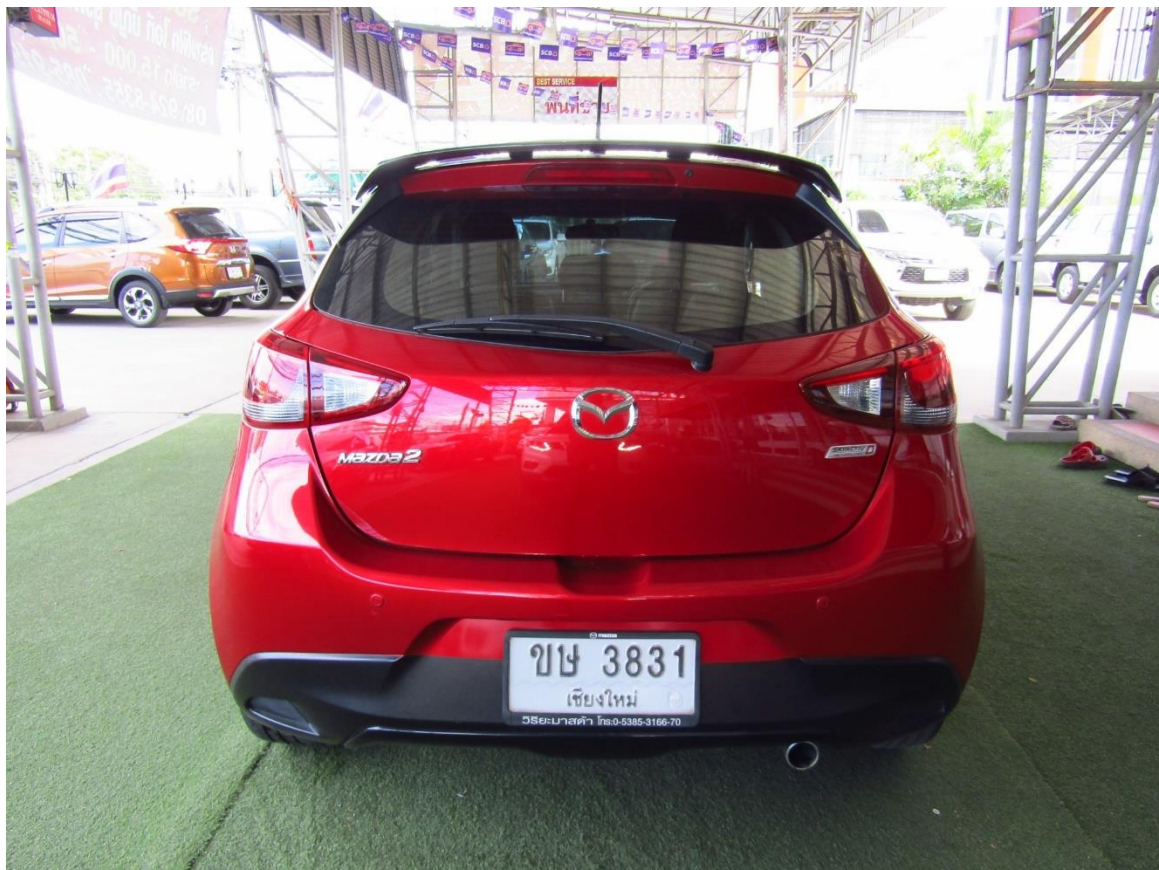
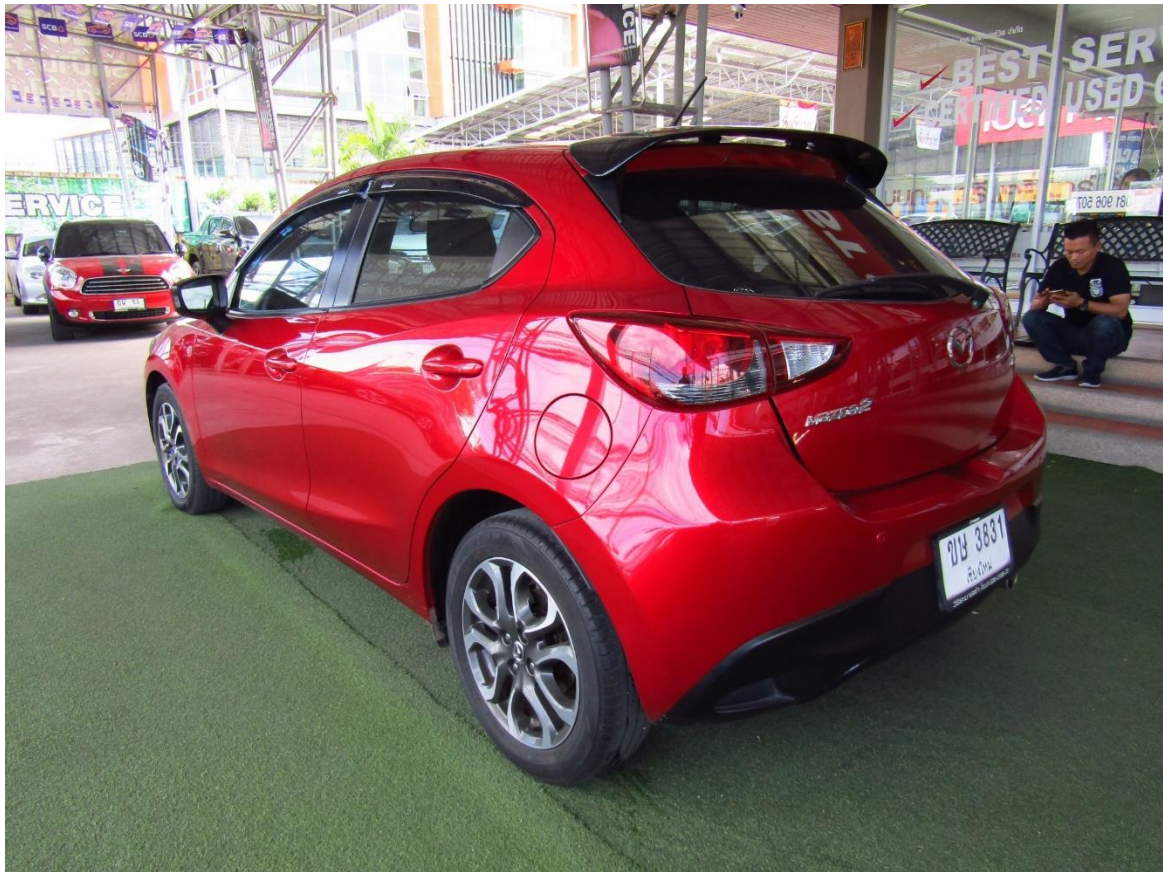
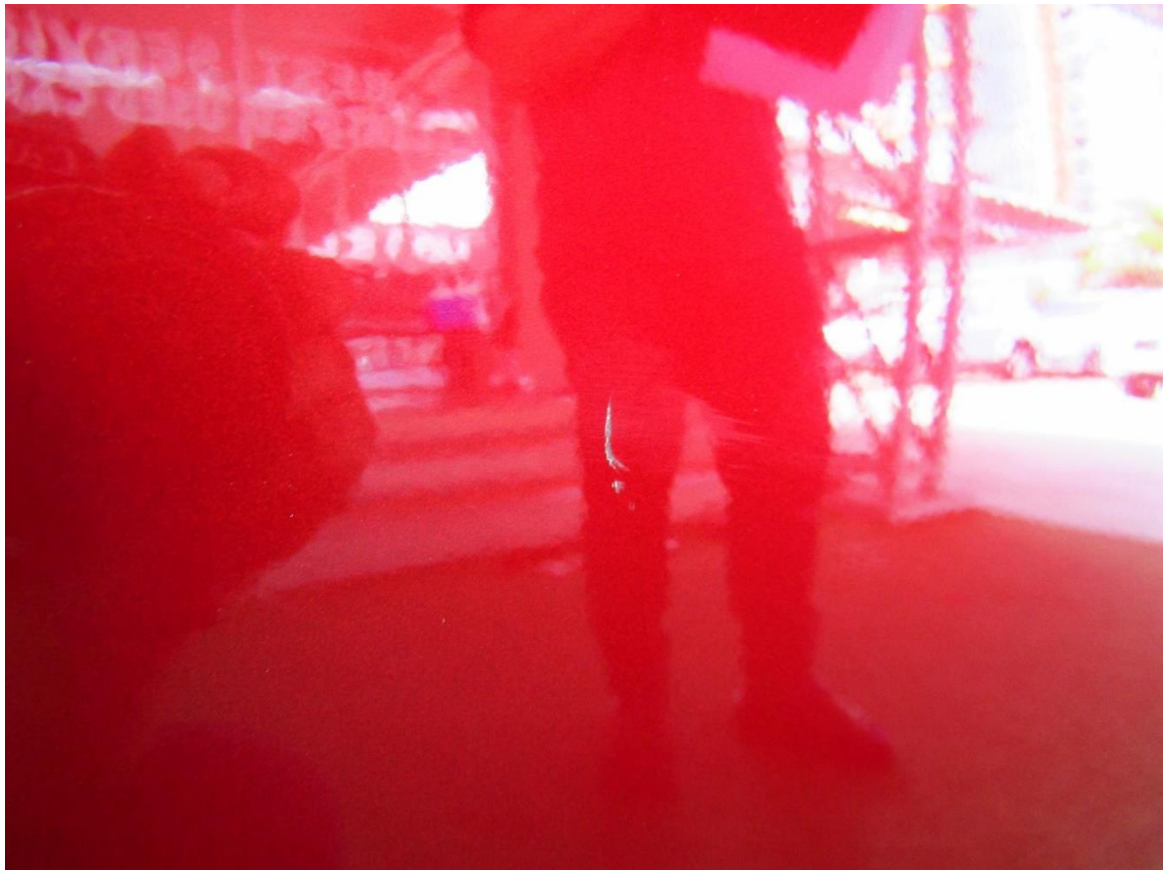
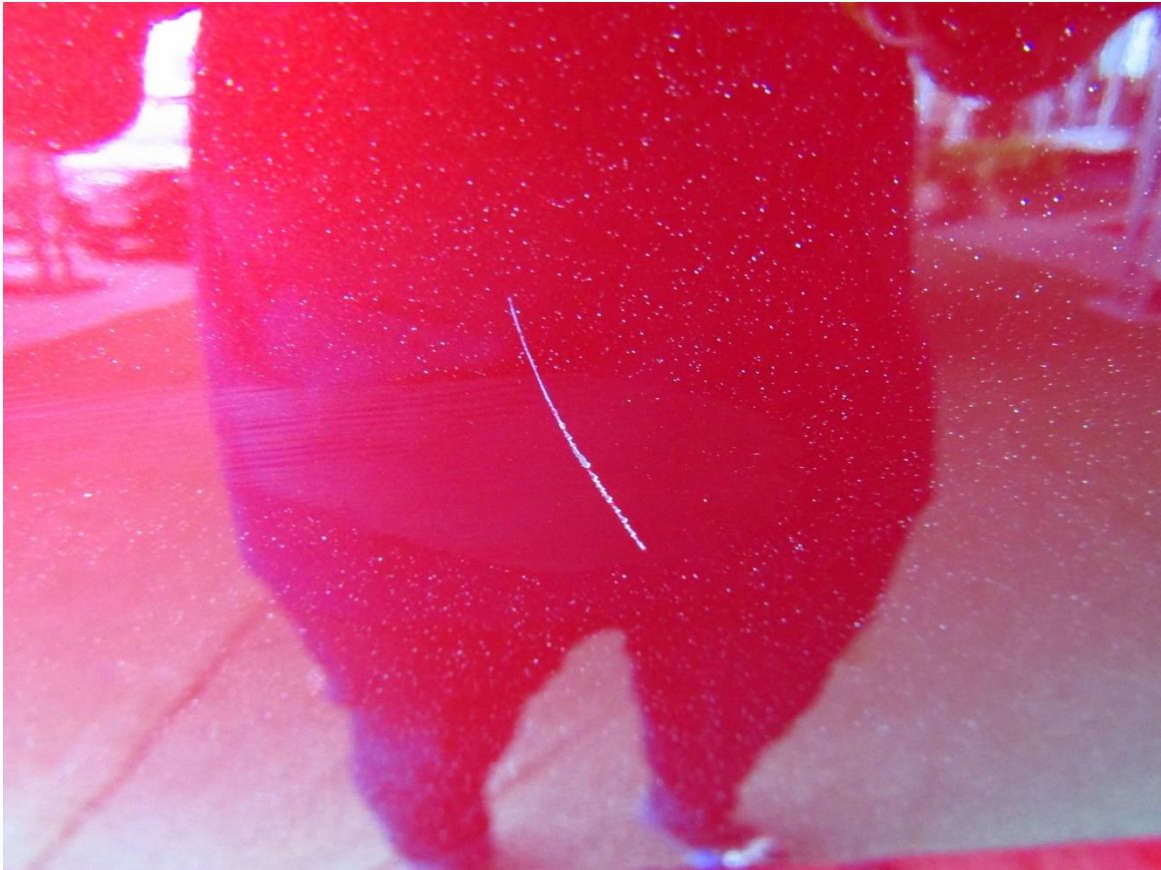
### ภาพภายนอก - Exterior Visual Details:

| | กระจังหน้ารถ<br>Front Grill | ร้าว |
| | แก้มบังโคลนหน้าขวา<br>Front Right Wing | สะเก็ดหิน |
| | ประตูหลังขวา<br>Rear Right Door | ครูด |

| | แก้มบังโคลนหน้าซ้าย<br>Front Left Wing | สะเก็ดหิน |
| | กระจกมองข้างซ้าย<br>Left Rear Mirror | สะเก็ดหิน |
| | แก้มบังโคลนหลังซ้าย<br>Rear Left Wing | สะเก็ดหิน |
| | ชายน้าด้านซ้าย<br>Left Rocker Panel | ครูด |
| | ประตูท้าย,ฝากระโปรงท้าย<br>Rear Tail Gate | ครูด |

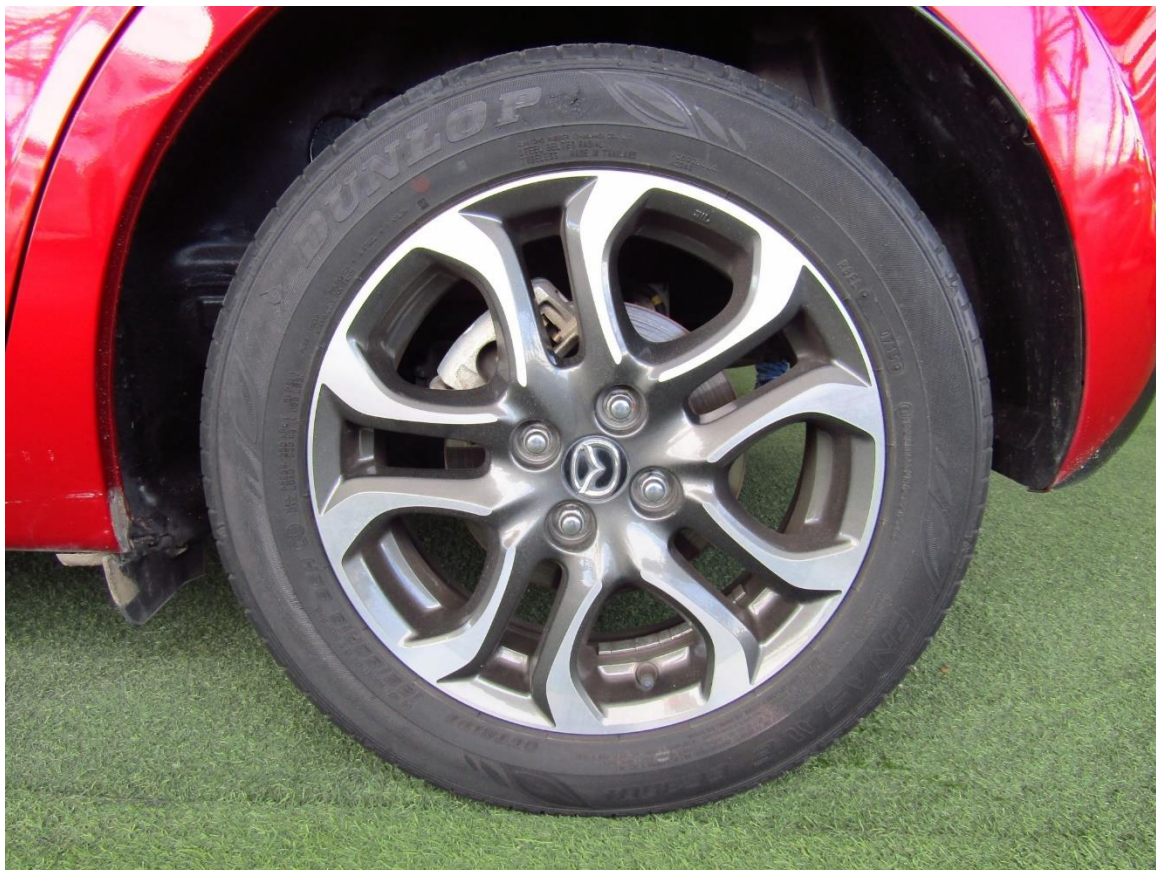
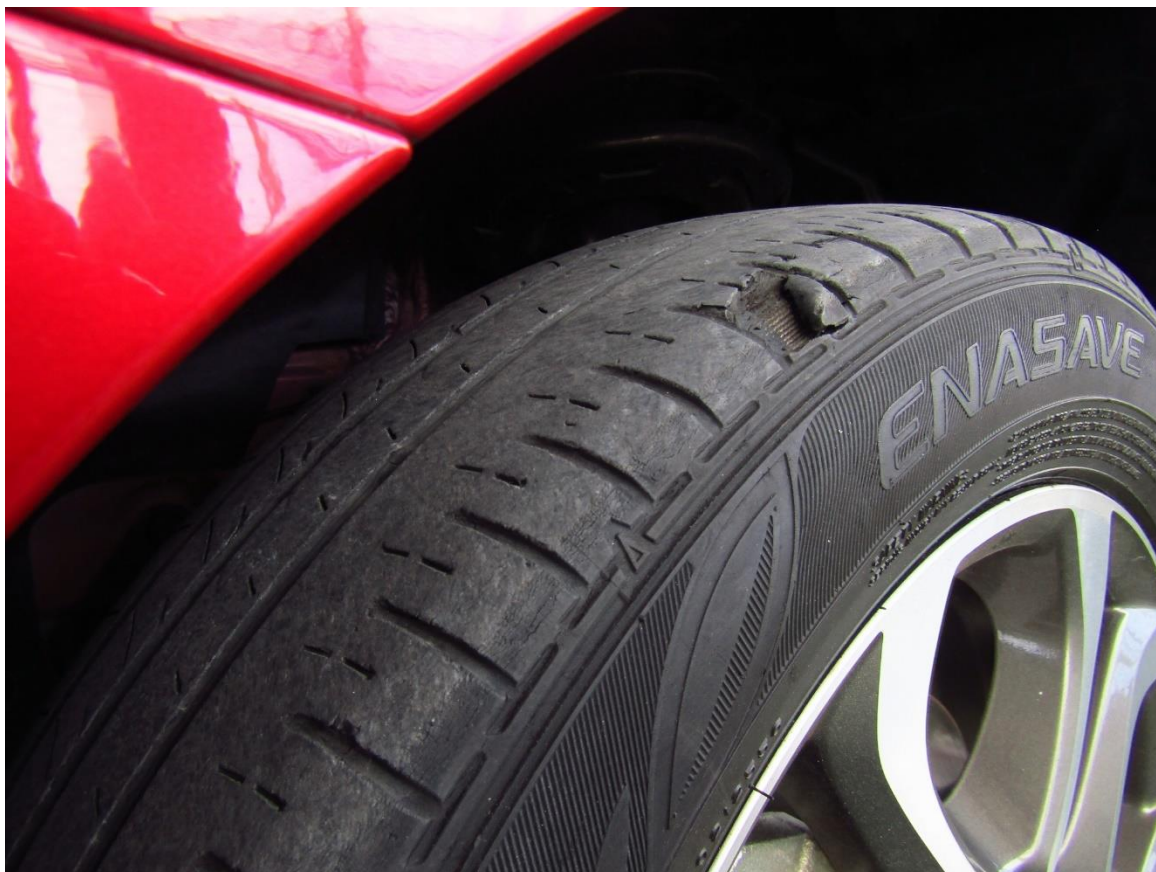
ภาพโดยรวมของยาง ล้อ และ เบรค - Tyres, Wheels & Brakes Visual Details:

| | จานดิสเบรค<br>Brake Discs (Front/Rear) | ควรเจียจานเบรคครั้งต่อไปที่เปลี่ยนผ้าเบรค |
| | คำแนะนำอื่นๆ<br>Other | ควรเปลี่ยนยางใหม่ ยางล้อหน้าซ้ายเนื้อยางฉีกขาด |

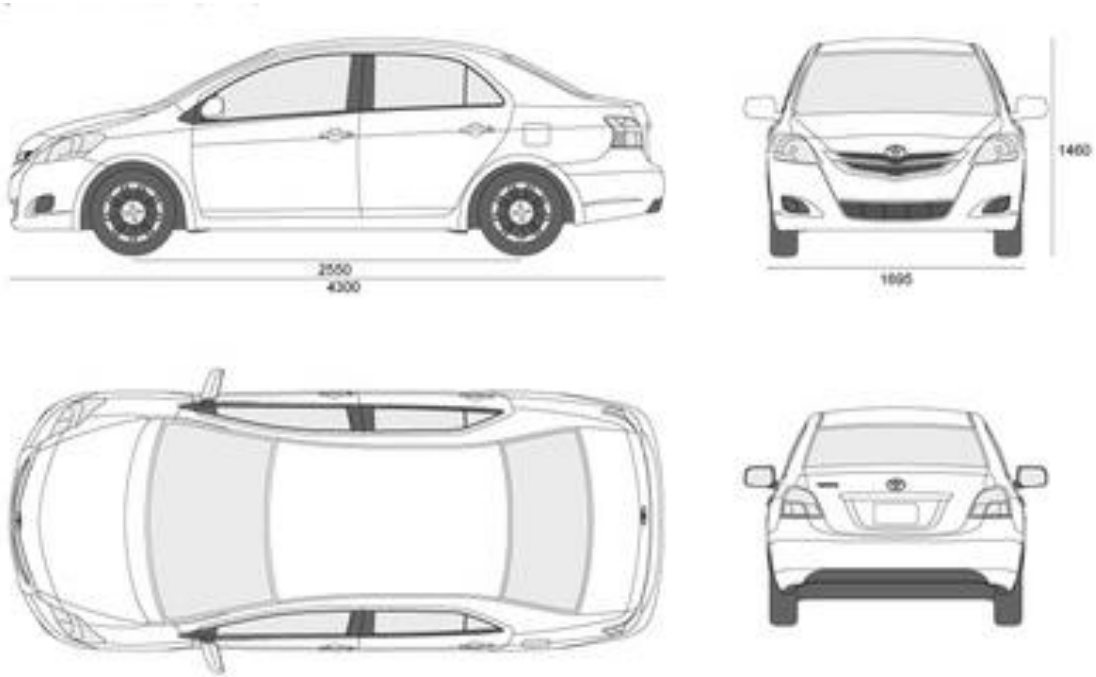
ความหนาสีรอบรถถัง 3,4 และ 5 ประตู -Paint Thickness on 3,4 and 5 door car:

| ชิ้นส่วนยานยนต์ | ความหนาสี Paint Thickness (µm) | | | |
|---|---|---|---|---|
| Front Door (LH) | 201 | 200 | 150 | 184 |
| Rear Door (LH) | 139 | 184 | 252 | 192 |

| ชิ้นส่วนยานยนต์ | ความหนาสี Paint Thickness (µm) | | | |
|---|---|---|---|---|
| Bonnet | 207 | 229 | 185 | 207 |
