INSPECTION
BY ONE2CAR

Vehicle Inspection Report สรุปผลการตรวจสภาพรถ (Inspection Summary)

ยี่ห้อ/รุ่น (Brand/Model) : ▾

Toyota Hilux Revo 2.4 Smart cab

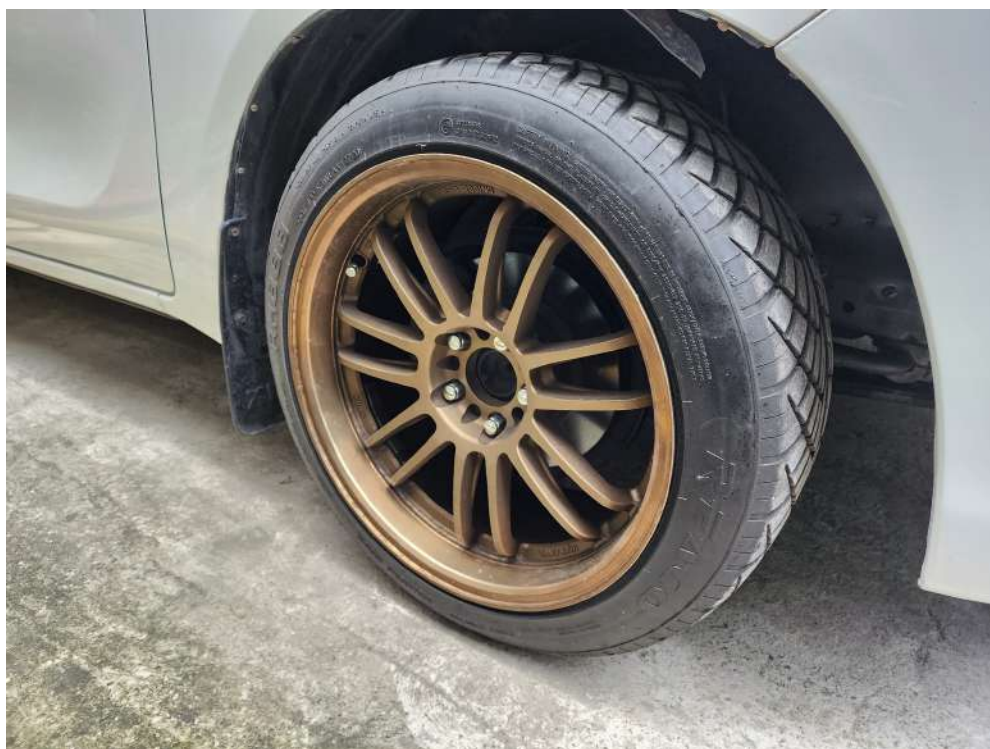
ขอบยาง ล้อ

27/20
