Vehicle Inspection Report

สรุปผลการตรวจสอบ (Inspection Summary)

ยี่ห้อ/รุ่น (Make/Model): BENZ E200 NGT	วันที่ตรวจสอบรถยนต์ (Date of Inspection): 2.4.61
เลขตัวถัง (VIN): WDD212041 6L 024869	เลขคำขอบริการ (Job No.) : I017/092-025
เลขเครื่องยนต์ (Engine No.): 271958 31 353011	Vehicle Picture:  
ปีผลิต (Build Date): 2012	
สี (Color): เทา	
เลขไมล์ (Mileage): 91776	
เลขทะเบียน (No. Plate): 1กร 496	
ทะเบียนหมดอายุ (Registration Expiry): 14 มี.ค 61	
ชื่อลูกค้า Customer Name: 54 นิวัฒน์	
ที่อยู่ (Address):	
โทรศัพท์ (Tel):	
สถานที่ตรวจสอบรถ (Inspection Place): 54 นิวัฒน์

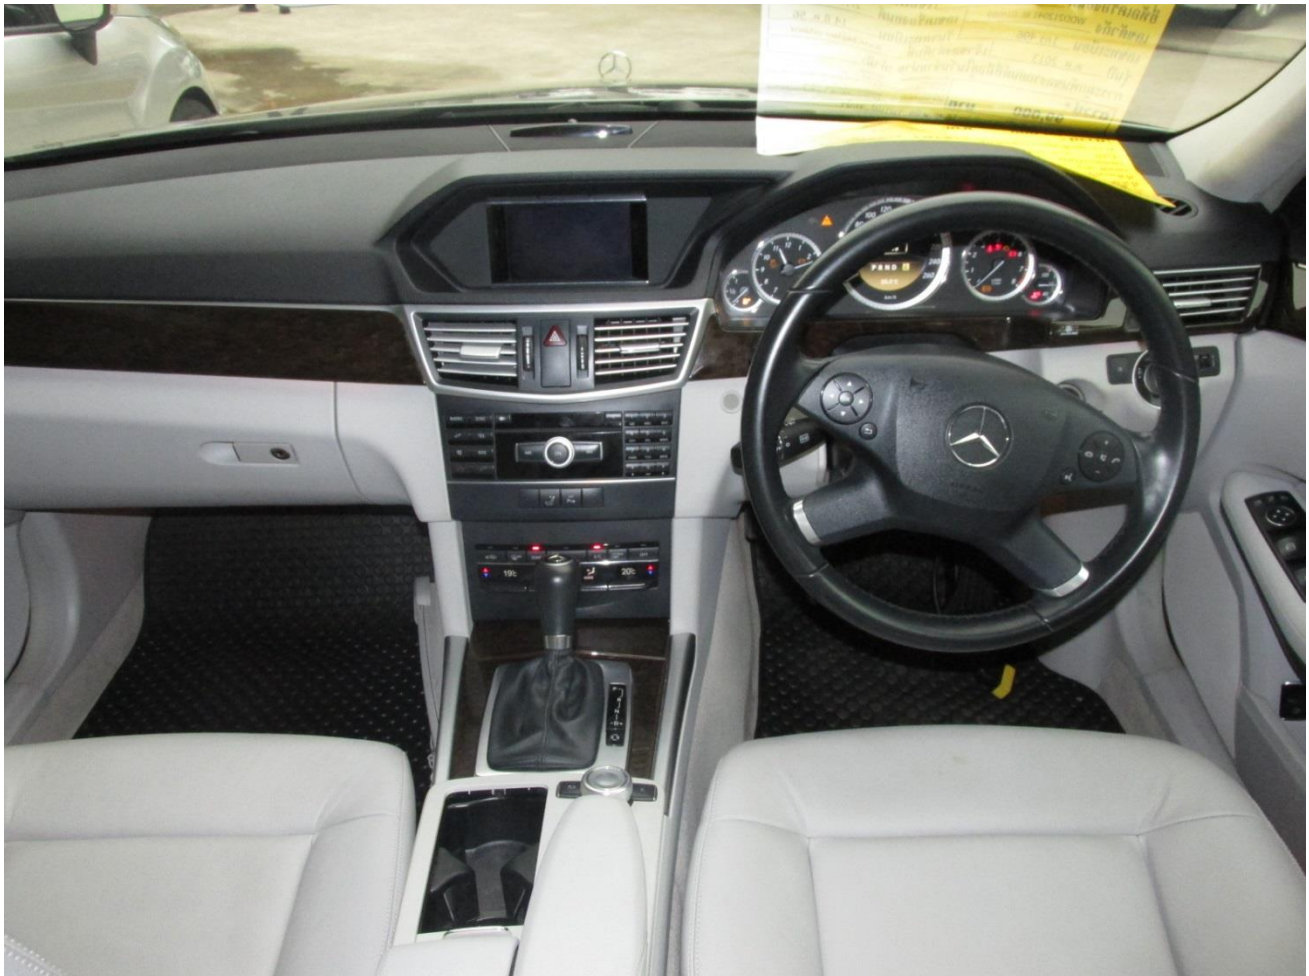
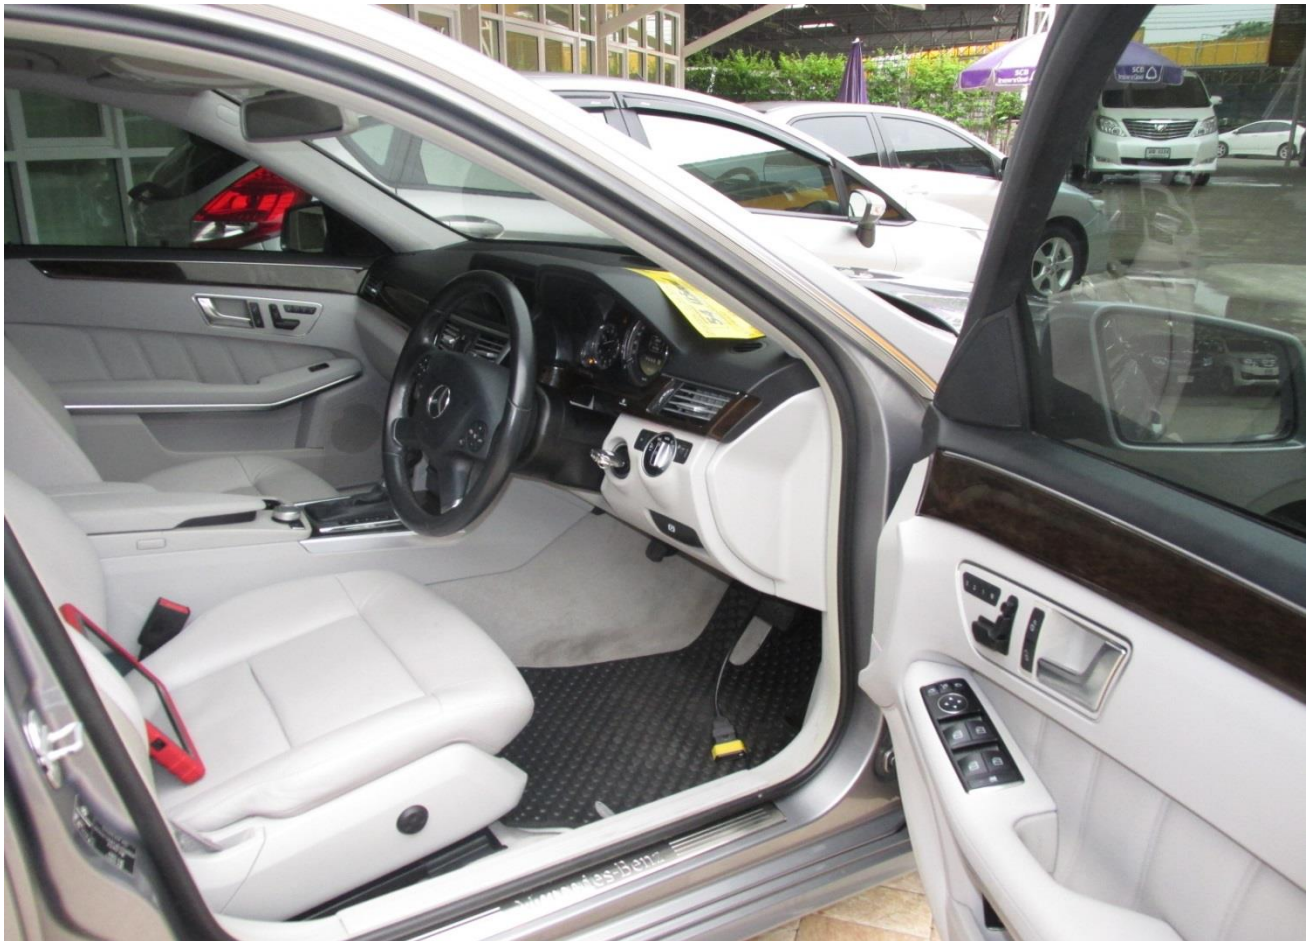
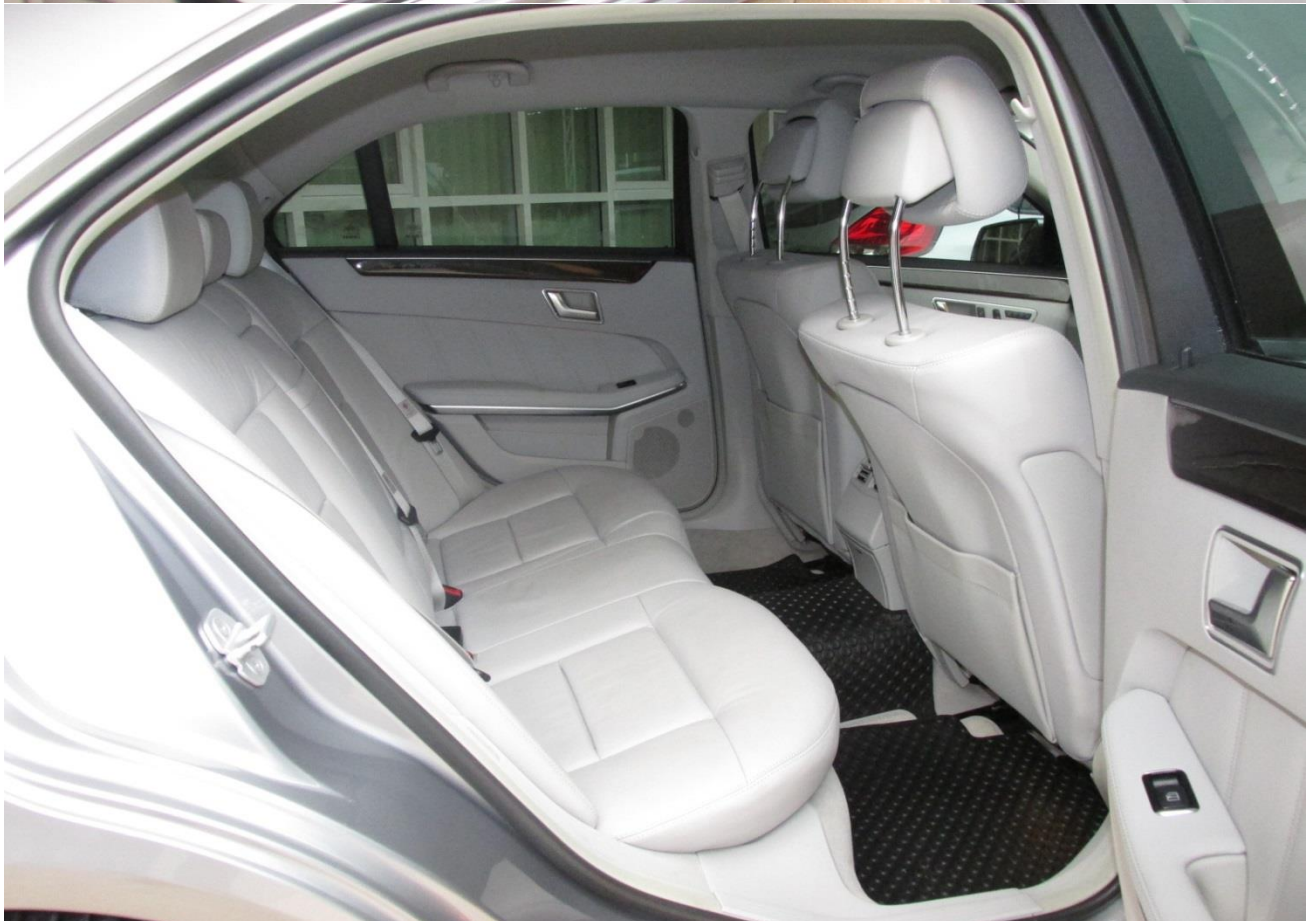
ภาพภายในด้านหน้า หลัง และ จุดบกพร่อง - Interior Visual Details (Front, Rear and/or Defect):

ที่นั่ง สภาพ Seat Appearance	สภาพดีตามอายุการใช้งาน

แผงคอนโซล Other Trims	สภาพดีตามอายุการใช้งาน

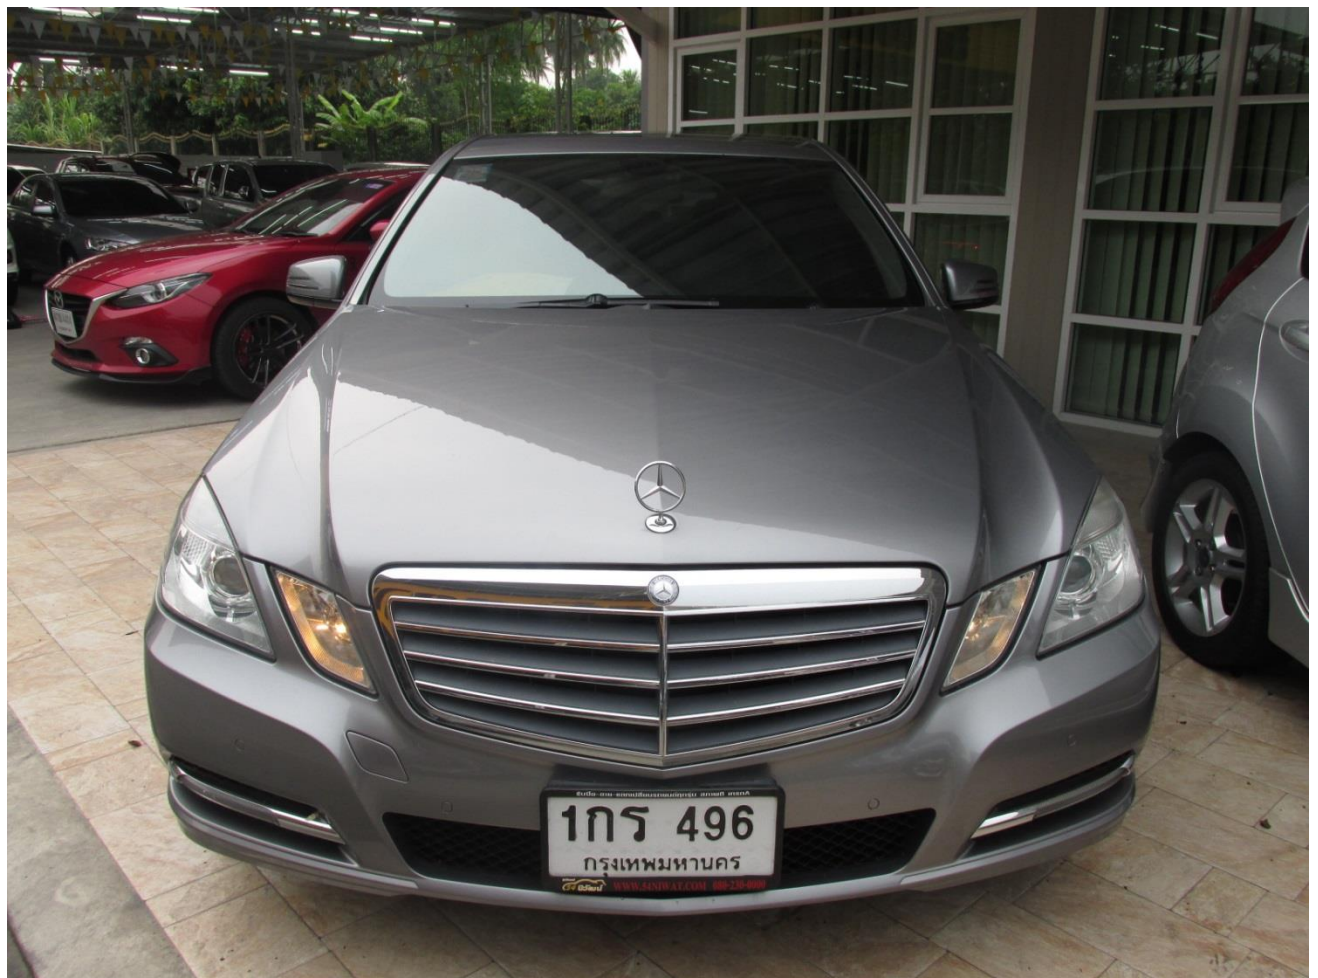
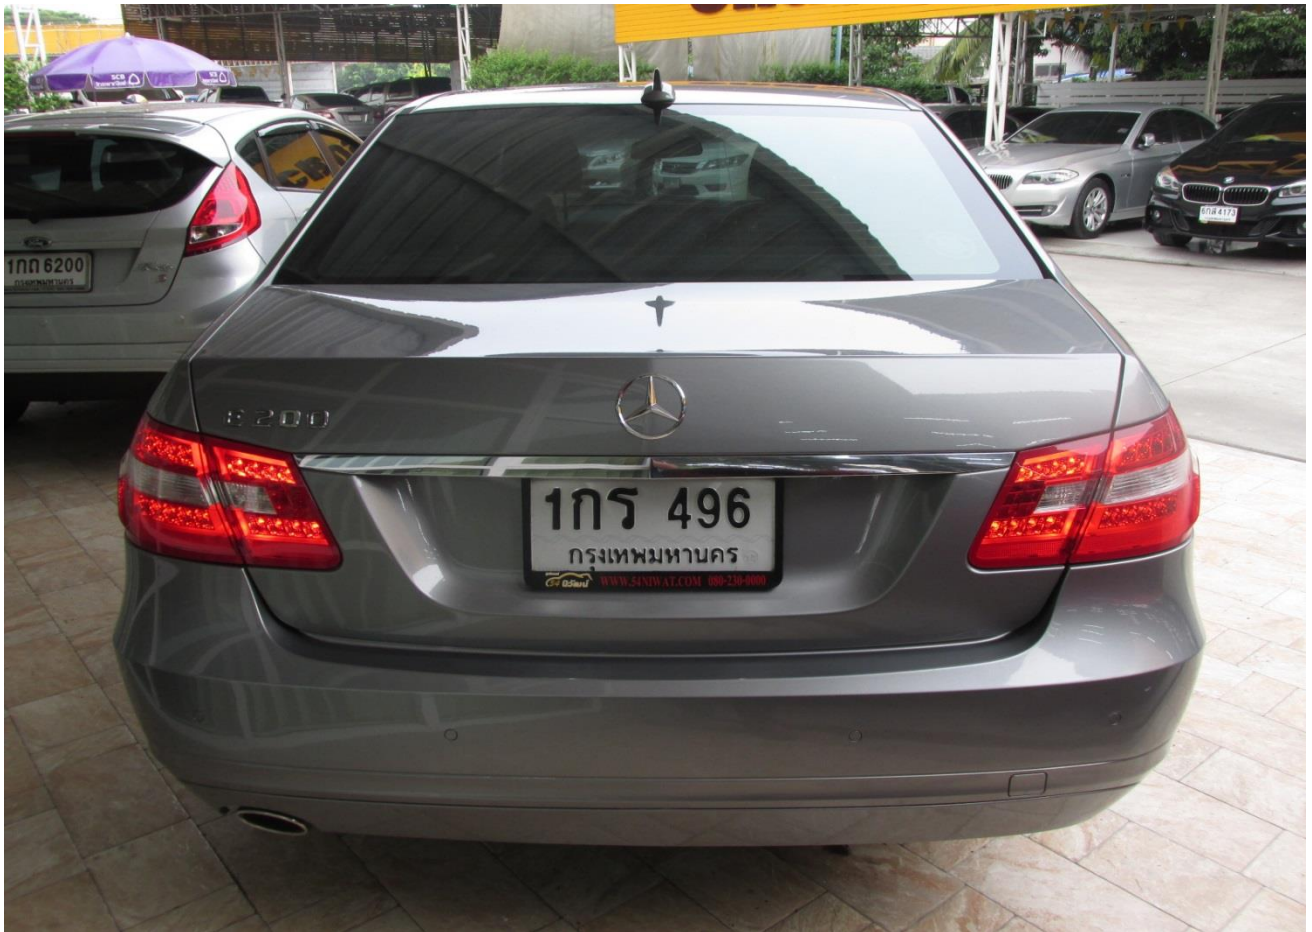
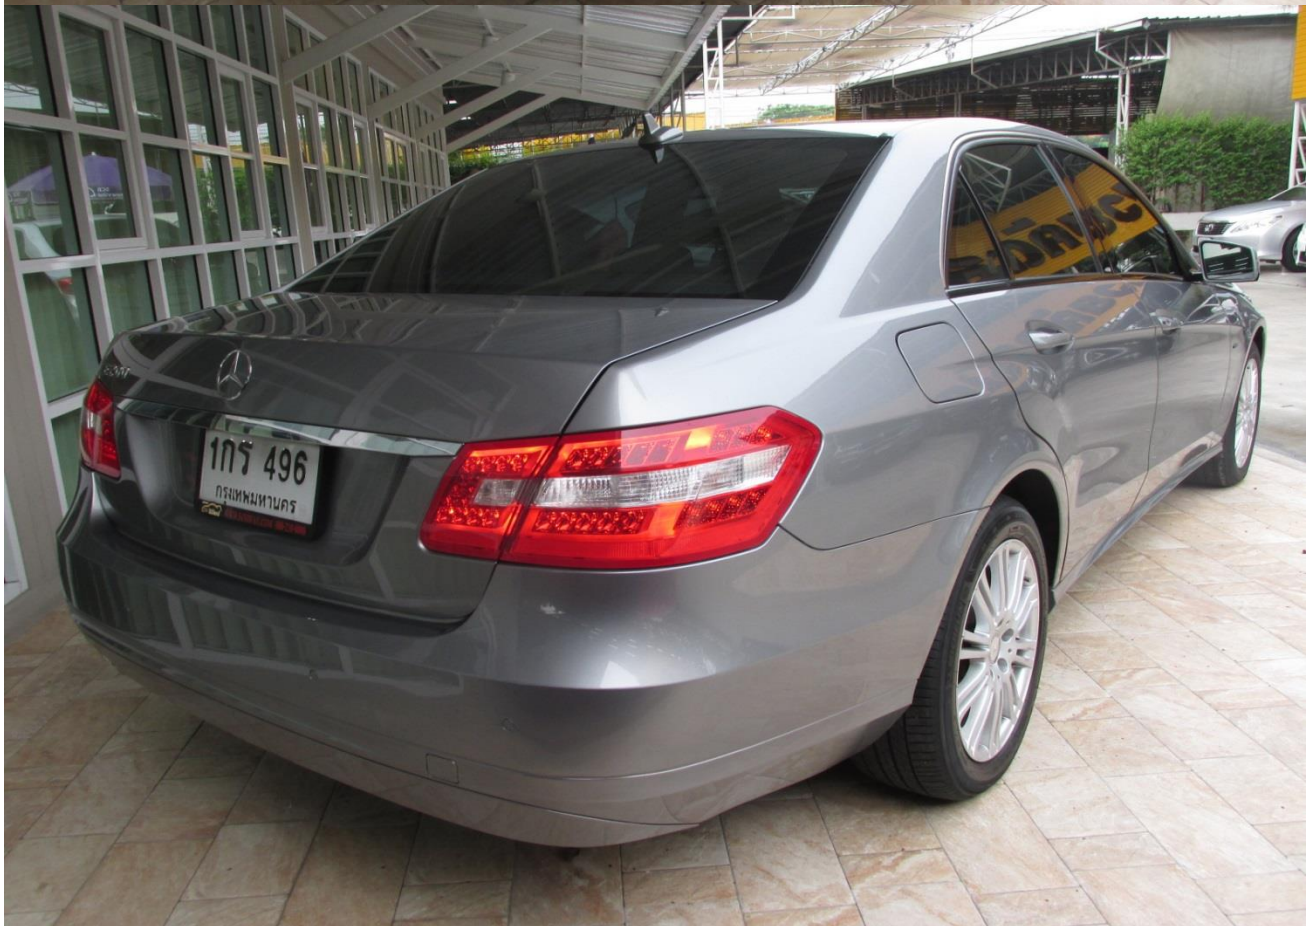
ภาพภายนอก - Exterior Visual Details:

สภาพรวมของโครงสร้างแชสซี Chassis Frames & Members Appearance	สภาพดี

สภาพใต้ท้องรถและอุปกรณ์ใต้ท้องรถ Under Body and Parts Appearance	สภาพดีตามอายุการใช้งาน

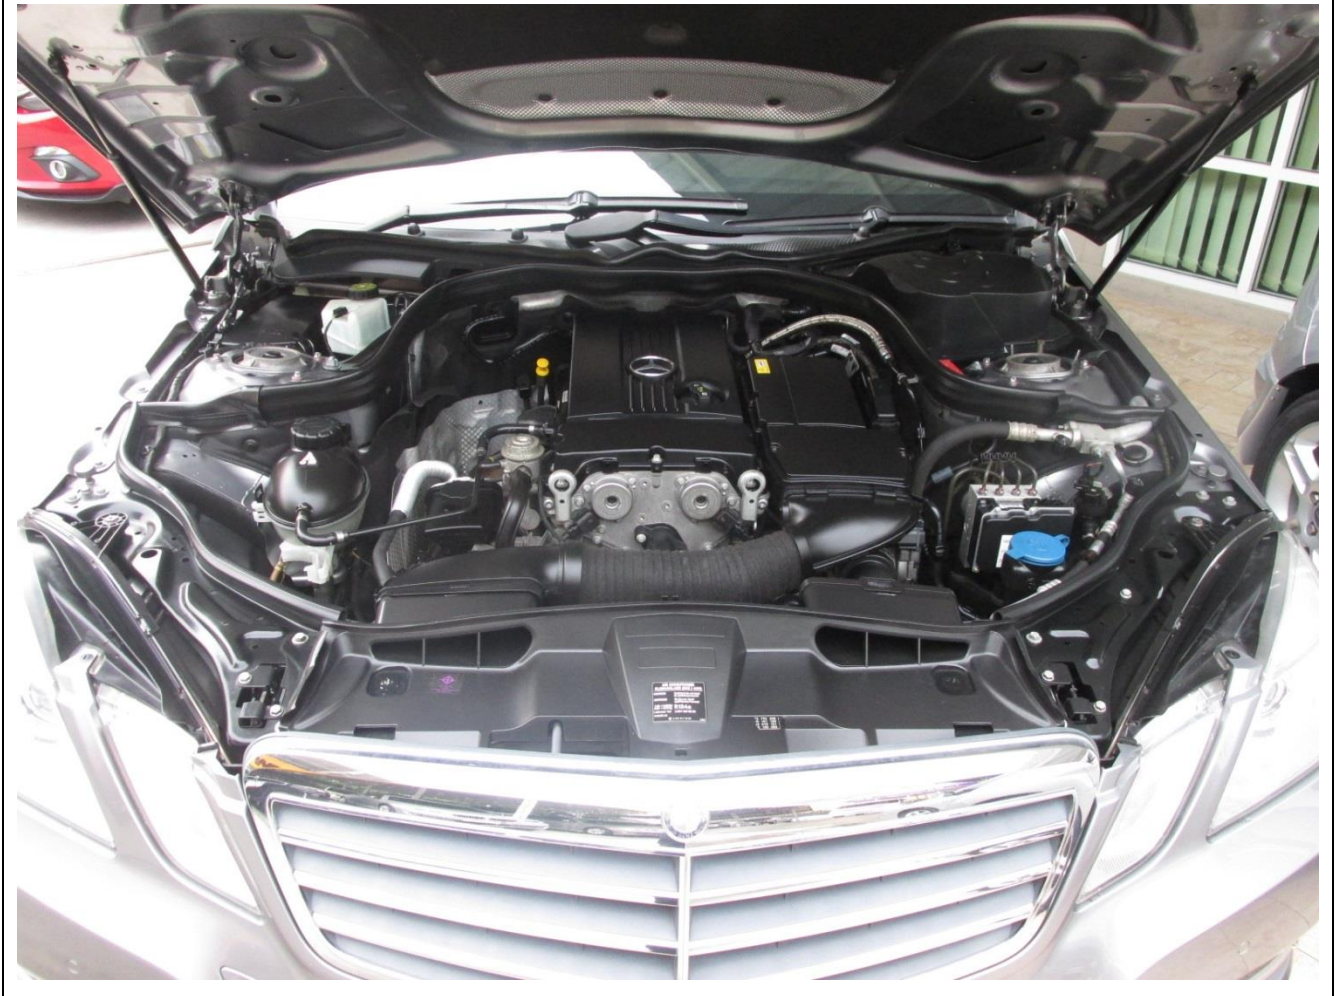
ภาพห้องเครื่อง - Engine Bay Visual Details

ระดับของเหลว Fluid Level	อยู่ในระดับปกติ

การรั่วไหลของน้ำมัน Fluid Leaks	ไม่มี

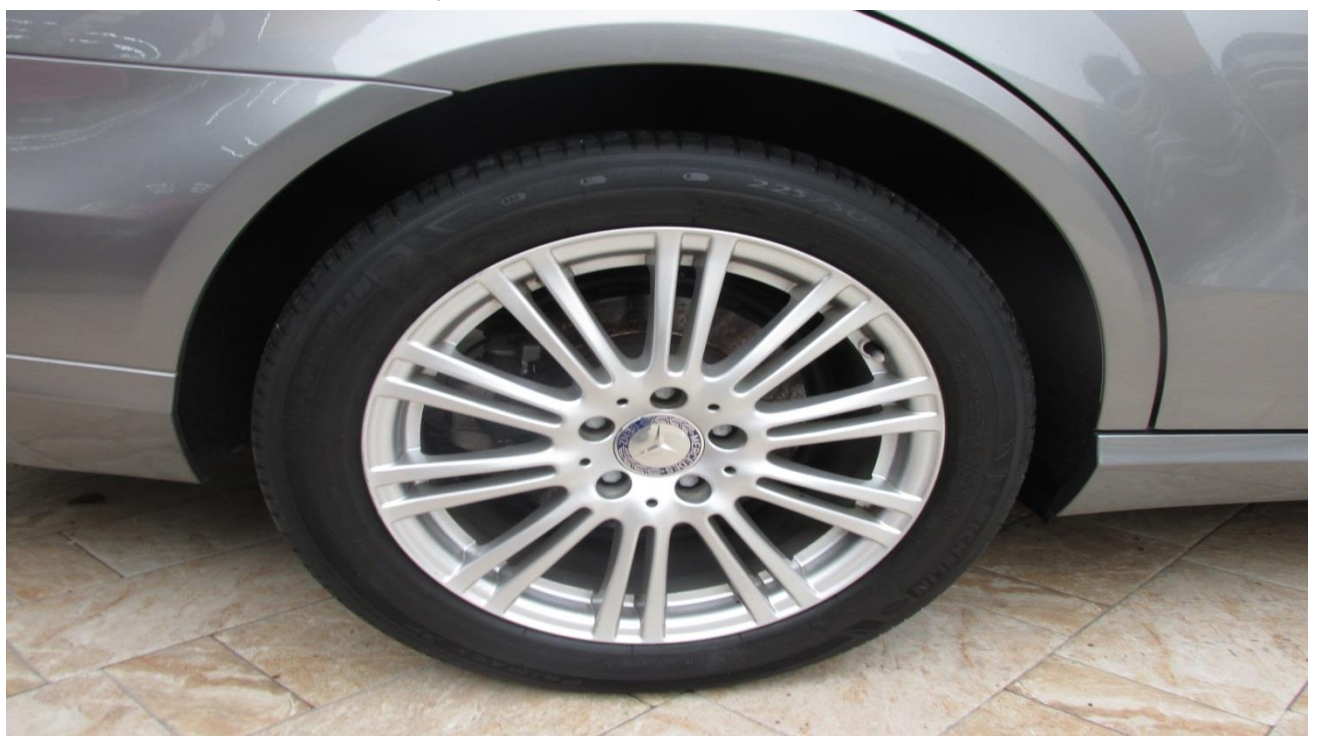
ภาพโดยรวมของยาง ล้อ และ เบรค - Tyres, Wheels & Brakes Visual Details:

สภาพยางรถยนต์, เดือน/ปี ผลิต Tyres Appearance, Year	ปียางผลิต 1915 ยางสภาพดี

ผ้าเบรค (หน้า/หลัง) Brake Pads (Front/Rear)	สภาพดีตามอายุการใช้งาน

จานเบรค Brake Discs (Front/Rear)	ควรเจียจานเบรคครั้งต่อไปที่เปลี่ยนผ้าเบรค
