Vehicle Inspection Report

สรุปผลการตรวจสอบ (Inspection Summary)

ยี่ห้อ/รุ่น (Brand/Model): BENZ E200 COUPE 2.0 AT	วันที่ตรวจสอบรถยนต์ (Date of Inspection): 02-07-61
หมายเลขตัวถัง (VIN): WDD2073342F281687	เลขคำขอบริการ (Job No.): I018/089-006
หมายเลขเครื่องยนต์ (Engine No.): 27492030192289	Vehicle Picture:  
ปีที่ผลิต (Build Date): 2014	
สีรถ (Color): เทา	
ระยะทางการใช้งาน (Mileage): 40,572ก.ม.	
หมายเลขทะเบียน (No. Plate): 5กษ 2148	
วันครบกำหนดชำระภาษี (Registration Expiry): 8 ส.ค.61	
ชื่อลูกค้า Customer Name: BIG CAR	
ที่อยู่ (Address): กาญจนภิเษก	
โทรศัพท์ (Tel):	
สถานที่ตรวจสอบรถ (Inspection Place): BIG CAR

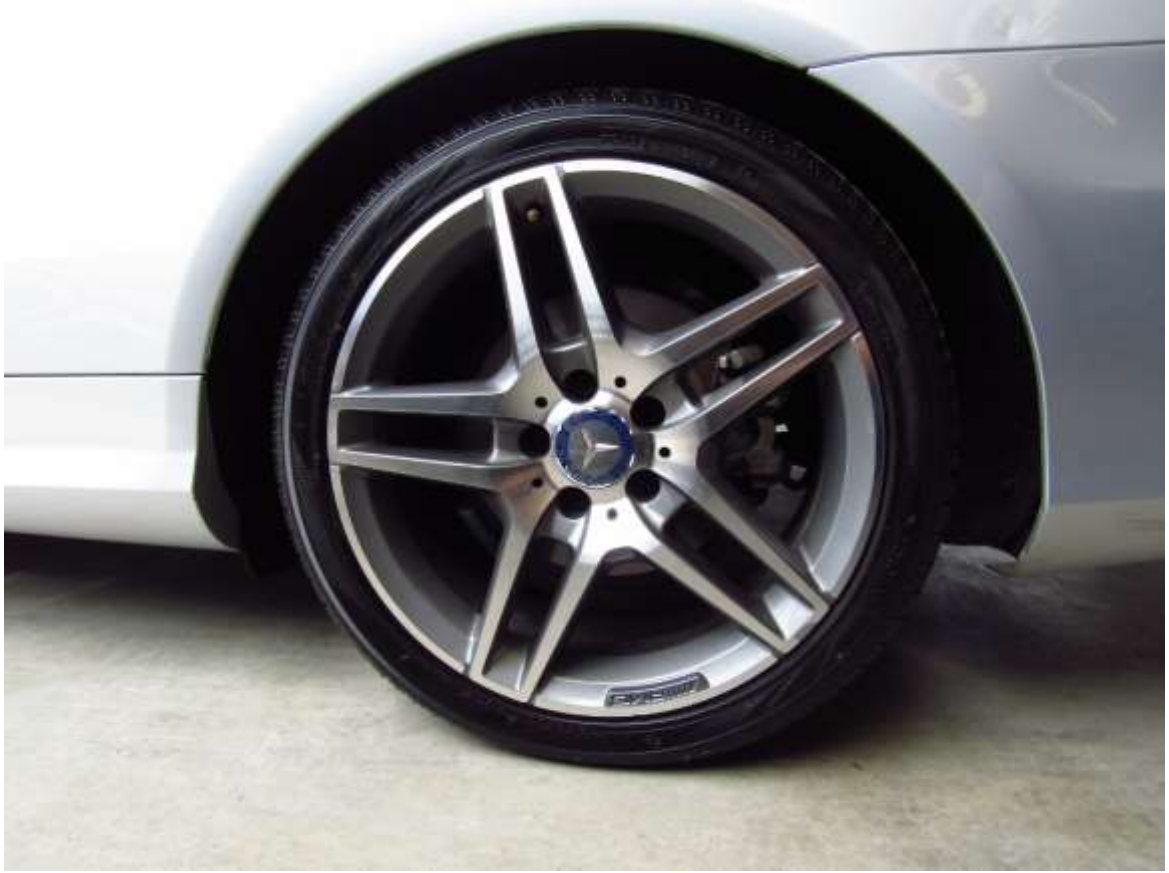
ภาพโดยรวมของยาง ล้อ และ เบรค - Tyres, Wheels & Brakes Visual Details:

สภาพยางรถยนต์, สัปดาห์/ปี ผลิต Tyres Appearance, Year	0617
 	สภาพล้อรถ Wheel Rims Appearance	สภาพตามอายุการใช้งาน
 	ยางอะไหล่ และล้อ Spare Tyre & Rim	สภาพตามอายุการใช้งาน
 	คาลลิเปอร์เบรค และท่อน้ำมัน Brake Hose Callipers & Pipes	สภาพปกติไม่พบการรั่วซึม
 	ผ้าดิสเบรค (หน้า/หลัง) Brake Pads (Front/Rear)	สภาพตามอายุการใช้งาน
 	จานดิสเบรค Brake Discs (Front/Rear)	ควรเจียจานเบรคครั้งต่อไปที่เปลี่ยนผ้าเบรค
 	ดรัมเบรคล้อหลัง Brakes and Drums any No Leakage	N/A
 	การทำงานของเบรคมือ Park Brake function	ระยะการทำงานปกติ
 	คำแนะนำอื่นๆ Other	N/A
