Vehicle Inspection Report

สรุปผลการตรวจสอบ (Inspection Summary)

ยี่ห้อ/รุ่น (Brand/Model): MG ZS 1.5 AT I-SMART	วันที่ตรวจสอบรถยนต์ (Date of Inspection): 28-10-63
หมายเลขตัวถัง (VIN): MMLW74E40KG031192	เลขคำขอบริการ (Job No.): I020/0036-9
หมายเลขเครื่องยนต์ (Engine No.): 15S4C1KTKB040013	Vehicle Picture:

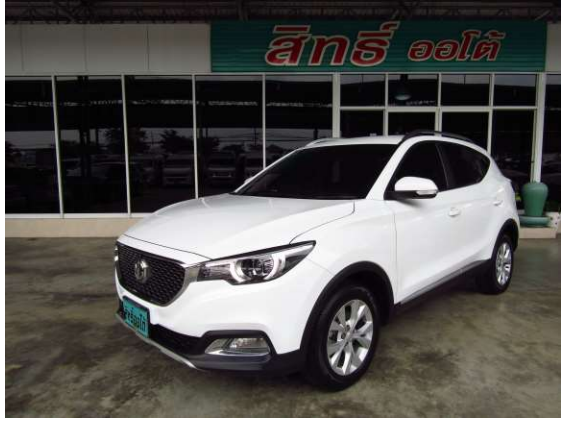
ข้อคิดเห็นทั่วไป (General Comments): รถสภาพดี โครงสร้างไม่เคยเกิดอุบัติเหตุ ไม่เคยจมน้ำและไฟไหม้
--

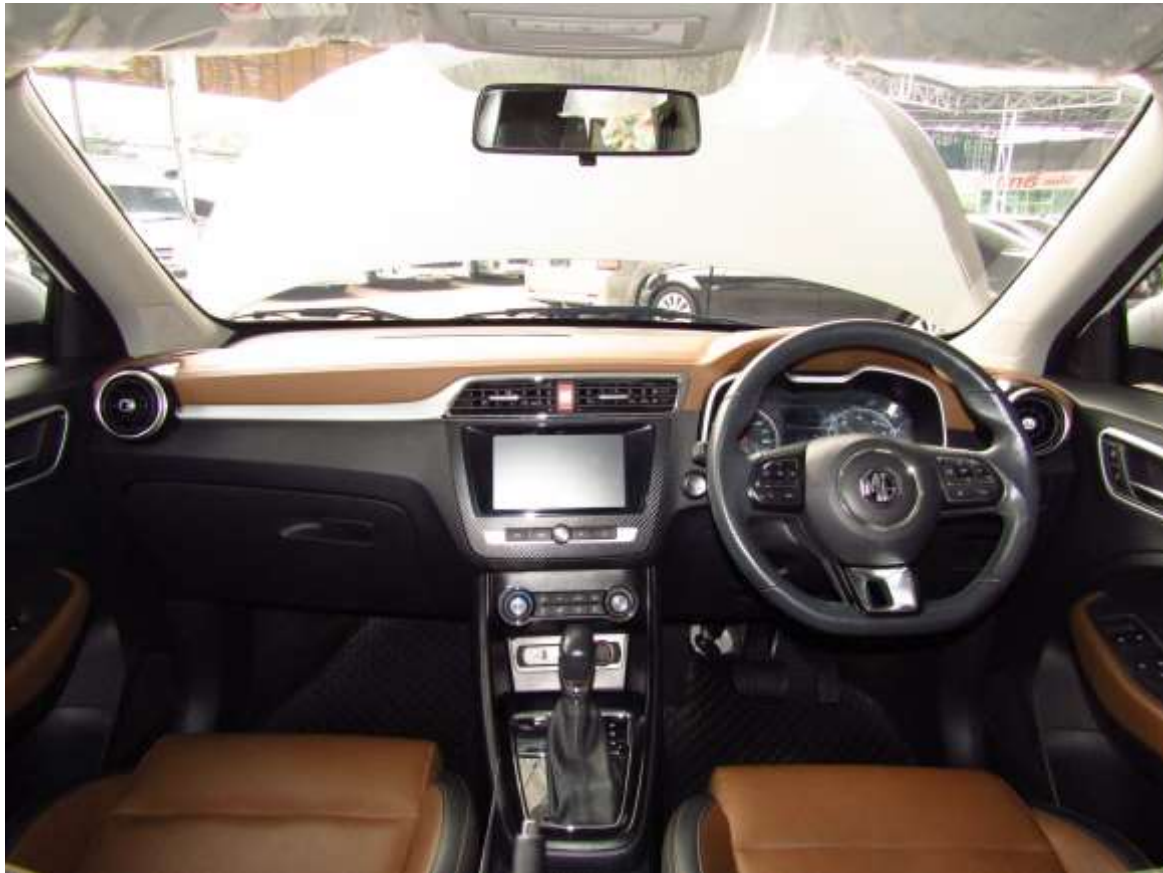
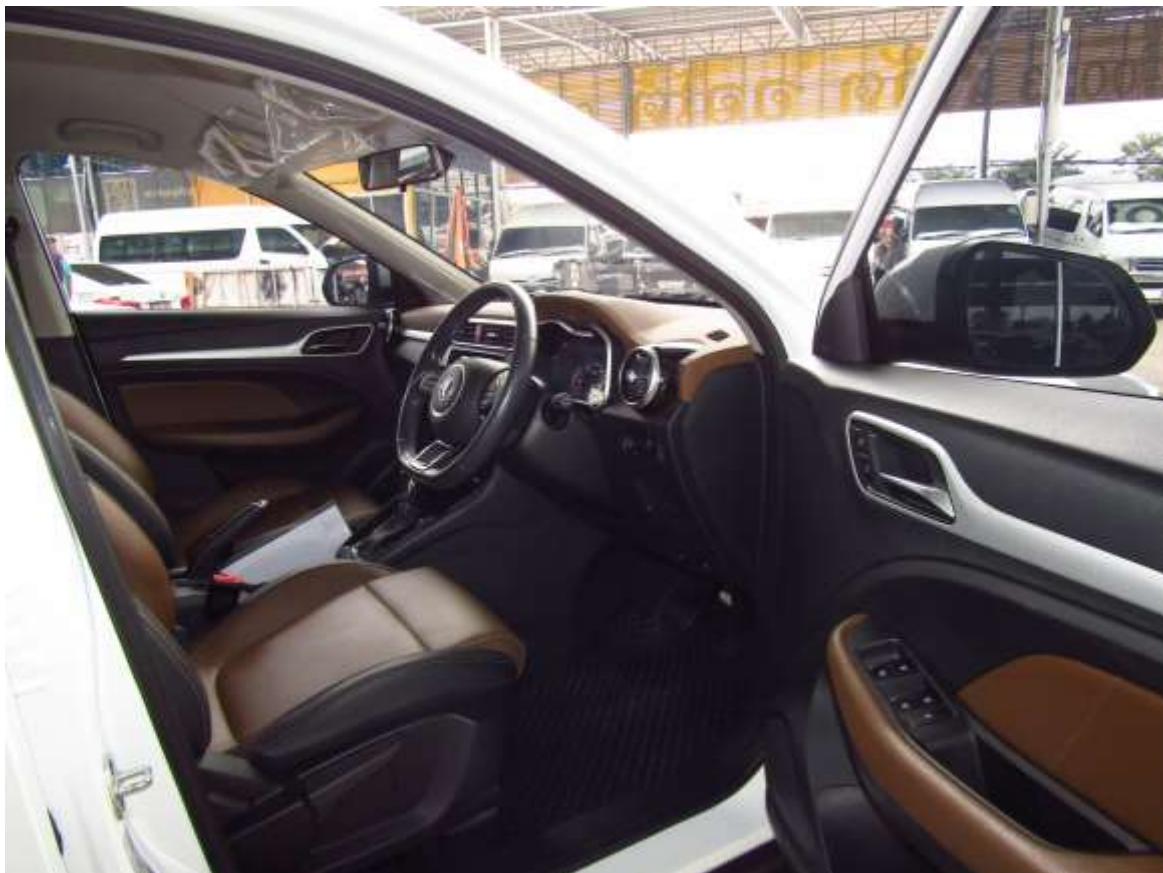
ภาพภายในด้านหน้า หลัง และ จุดบกพร่อง - Interior Visual Details (Front, Rear and/or Defect):

ที่นั่ง สภาพ Seat Appearance	สภาพตามอายุการใช้งาน
	การทำงาน การปรับ และการล็อค เบาะ Seat Adjust functional	ทำงานได้ดี
	สภาพ รางใต้เบาะ Seat slide adjust rail	สภาพตามอายุการใช้งาน
	เข็มขัดนิรภัย Seat Belts	สภาพตามอายุการใช้งาน
	อื่นๆเพิ่มเติม Others	N/A

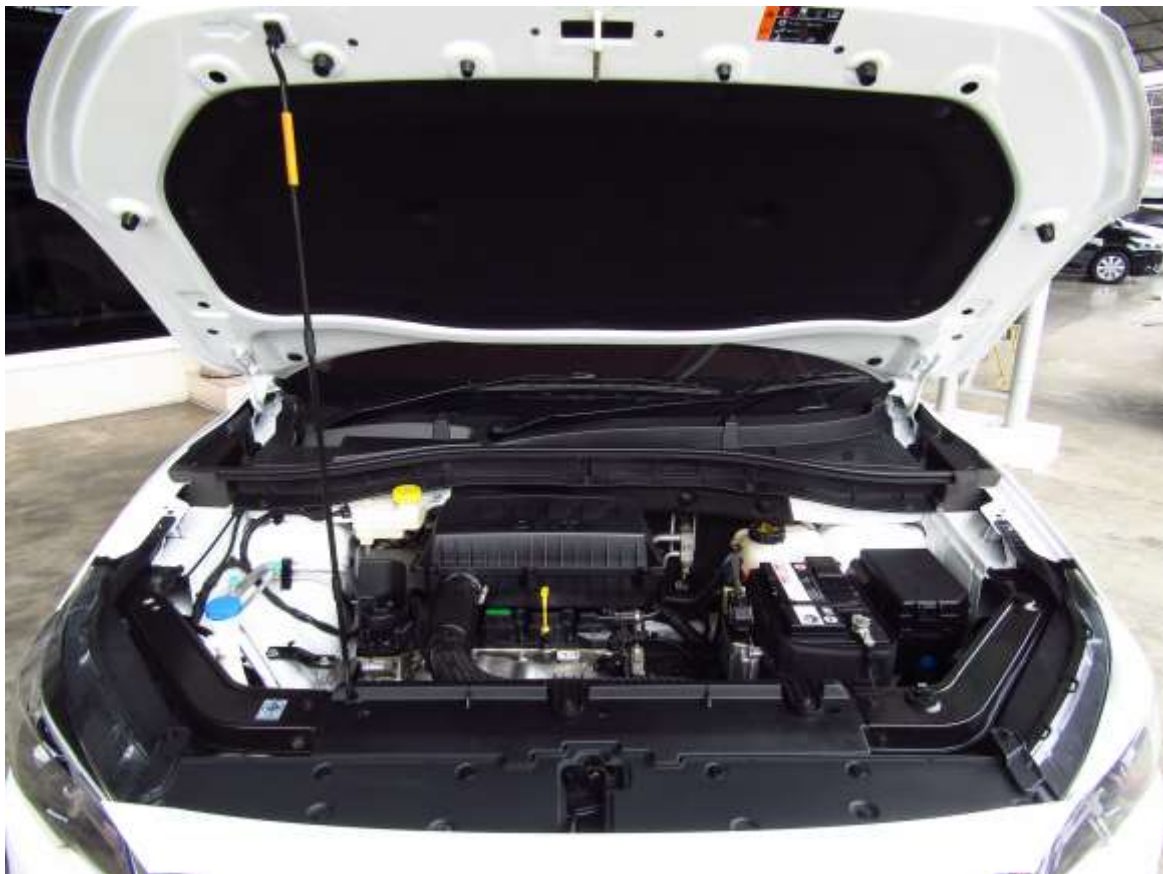
ภาพห้องเครื่อง - Engine Bay Visual Details:

การทดสอบ แบตเตอรี่ Battery Test	Battery Test		Charging System Test at 2000 rpm			
		Voltage	12.92	V	Voltage	14.26	V
		Rating	470	CCA	Status	Normal	
		Current	499	CCA	Start System Test		
		Internal resistance	5.43	mΩ	Start Voltage	8.88	V
		State of Charge	100	%	Status	Normal	
		State of Health	97	%	Max. Load Test at 2000 rpm		
		Status	Great		Max. Load	14.18	V
		Test Date	28.10.63		Voltage		
					Status	Normal
