1023/0401-4

Isuzu MU-X 3.0 DVD

Jan 26, 2024

Vehicle Inspection Report สรุปผลการตรวจสภาพรถ (Inspection Summary)

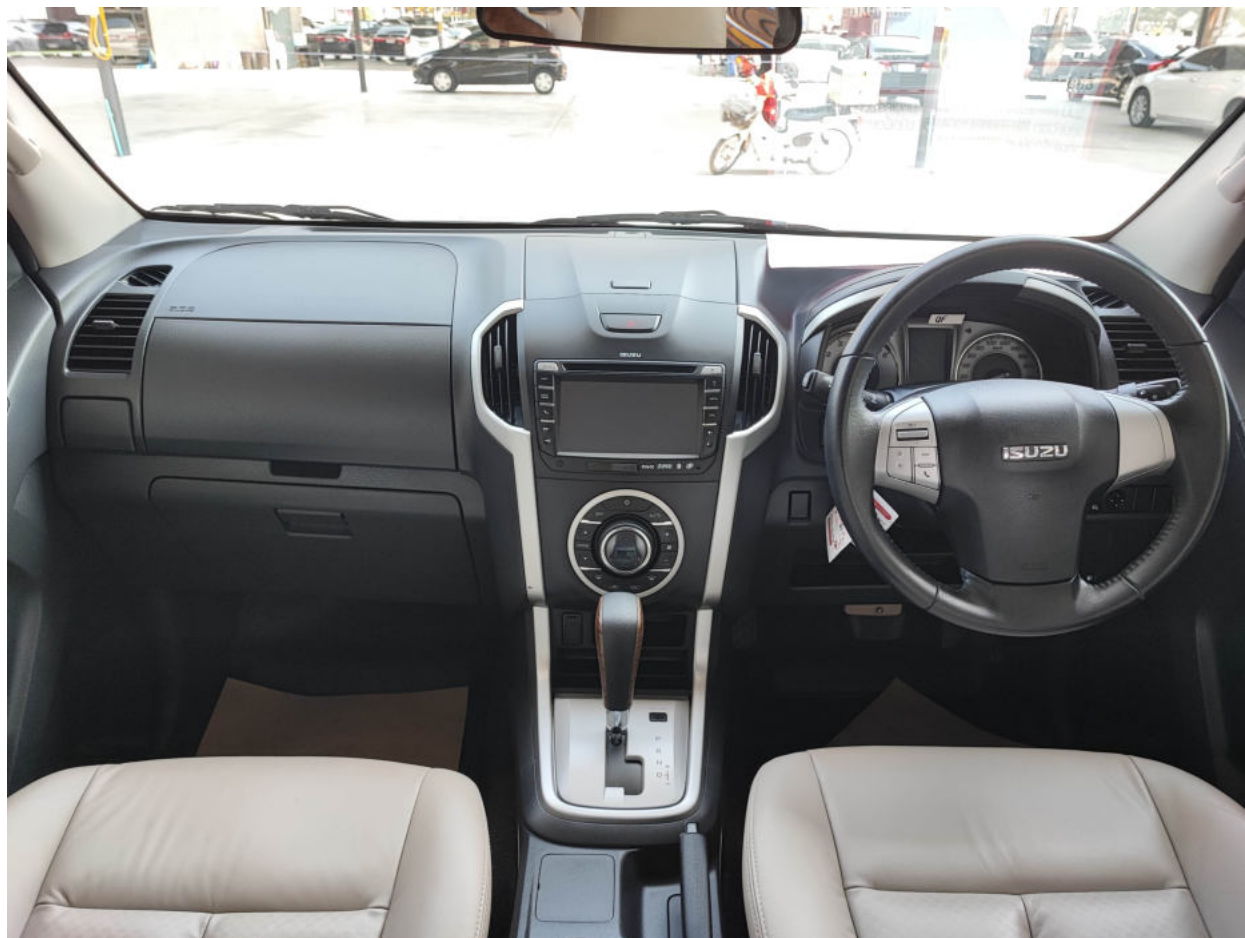
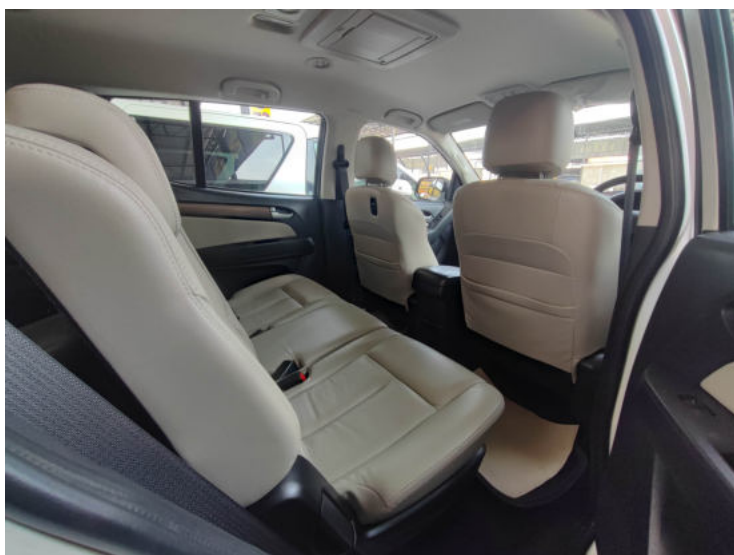
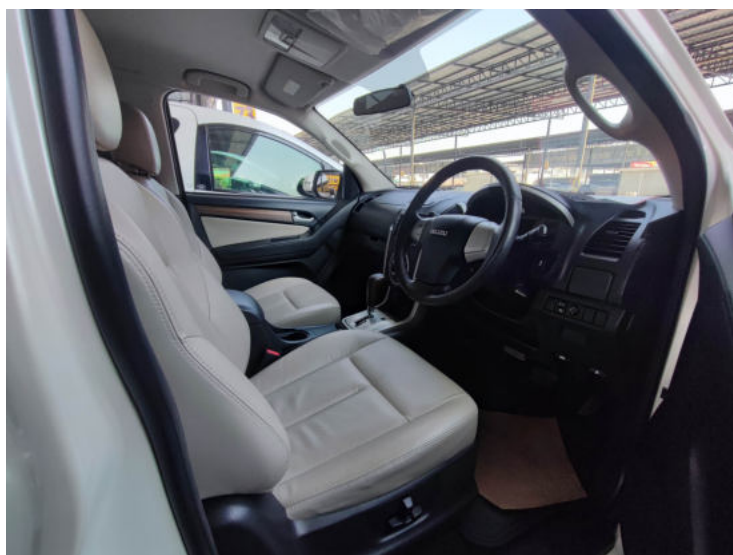
ภาพภายใน

รายการตรวจ 4 รายการ	สถานะ
2.1 สภาพที่นั่ง Seat Appearance	ดี (Good)
2.2 การทำงาน การปรับ และการล็อกเบาะ Seat Adjust functional	ดี (Good)
2.3 สภาพรางไต่เบาะ Seat slide adjust rail	ดี (Good)
2.4 เข็มขัดนิรภัย Seat Belts	ดี (Good)

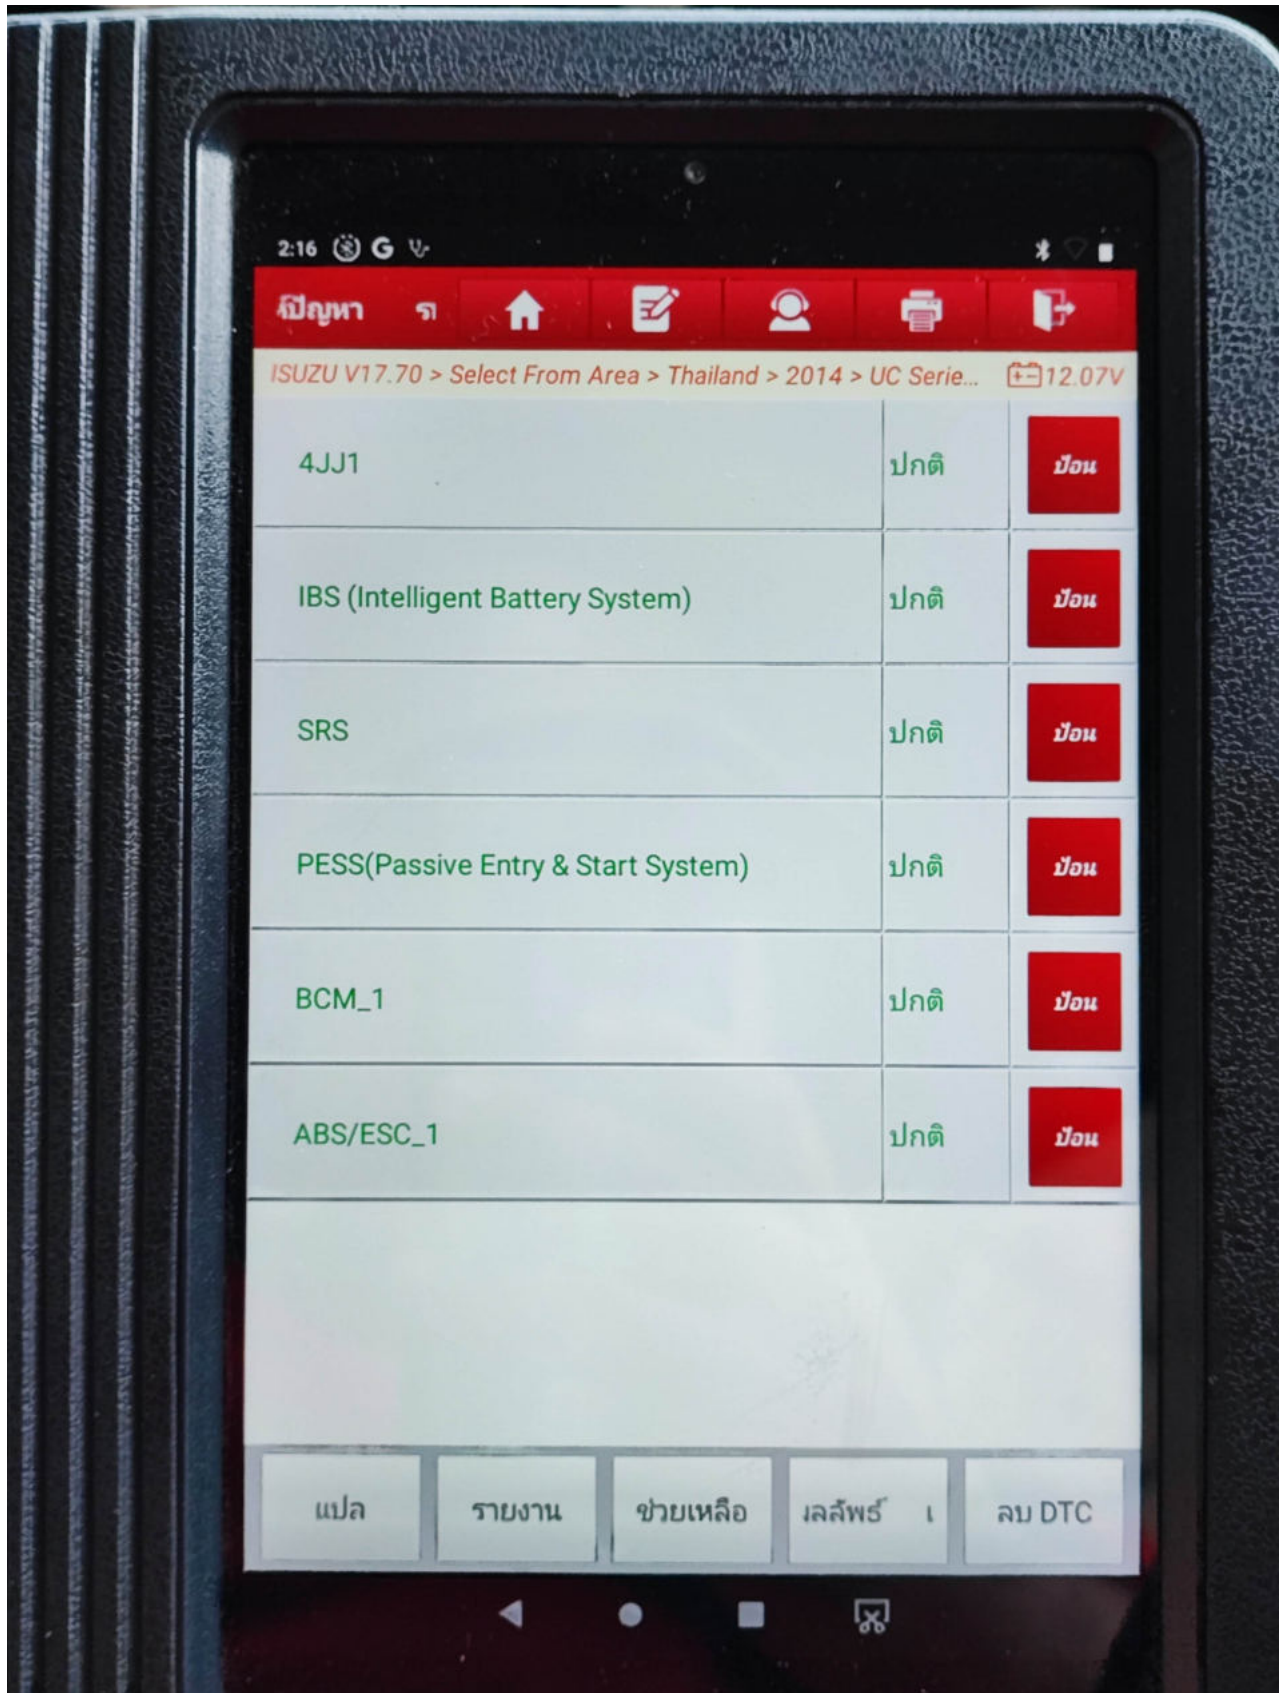
ภาพ OBD

รายการตรวจ 6 รายการ	สถานะ
1.1 ไม่เคยเกิดอุบัติเหตุรุนแรงจนทำให้โครงสร้างรถมีปัญหาความปลอดภัย No Evidence of Major or Hail Damage	ดี (Good)
1.2 ไม่มีการตัดต่อ ตัดแปลง คัชชี และ โครงสร้างรถ No chassis and cab structure modified	ดี (Good)
1.3 ไม่เคยประสบภัยจมน้ำ No Evidence of Flood	ดี (Good)
1.4 ไม่เคยประสบภัยอัคคีภัย No Evidence of Fire	ดี (Good)
1.5 ระบบการทำงานภายในรถยนต์ OBD II On-Board Diagnostics (OBD)	ดี (Good)
1.6 สภาพรถโดยรวม Overall Appearance	ดี (Good)
